**LAUDO TÉCNICO DE VISTORIA  
REFORMA**

**QUADRA POLIESPORTIVA**

**EMEIEF FLORISBELA LINO BANDEIRA**

**GUARAPARI/ES**

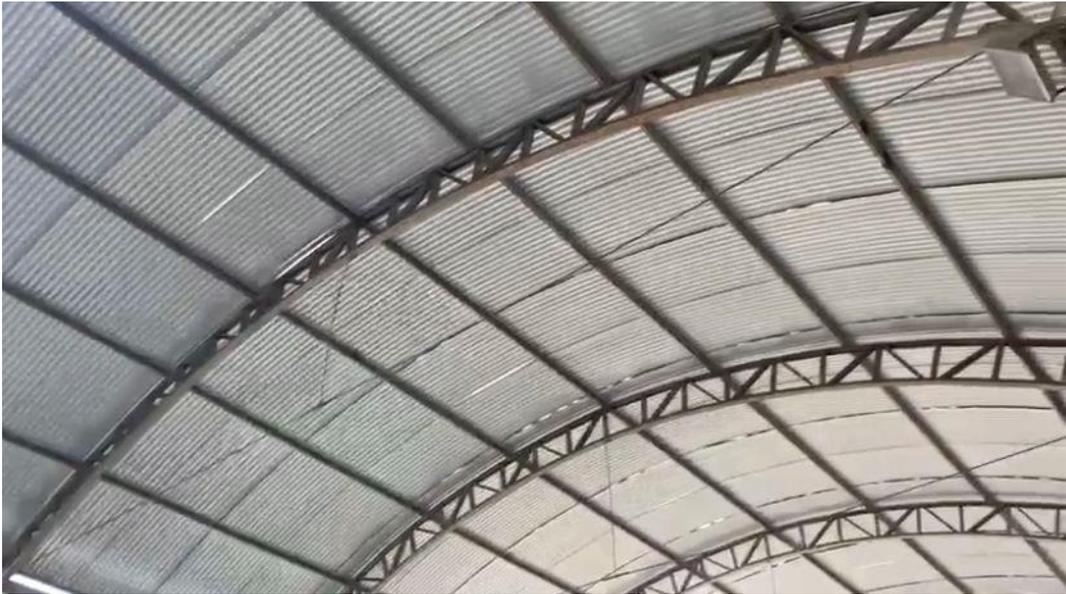
**Estrutura e telhas de cobertura**

Foram detectadas algumas patologias nas treliças devido as oxidações e mal acabamento, sem prejuízo à segurança da estrutura.

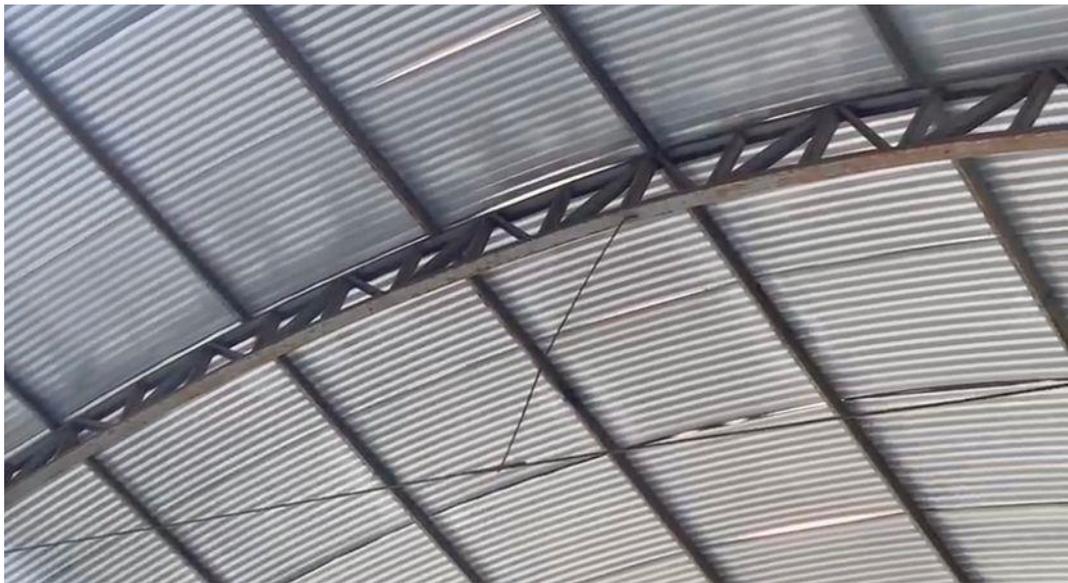
**Tirante em estado avançado de oxidação**

- Substituição dos tirantes de contraventamentos da estrutura da quadra:

Em vistoria foi observado a necessidade de substituição do conjunto de tirantes de contraventamentos executados com cabos de aço devido à corrosão atmosférica destes elementos;

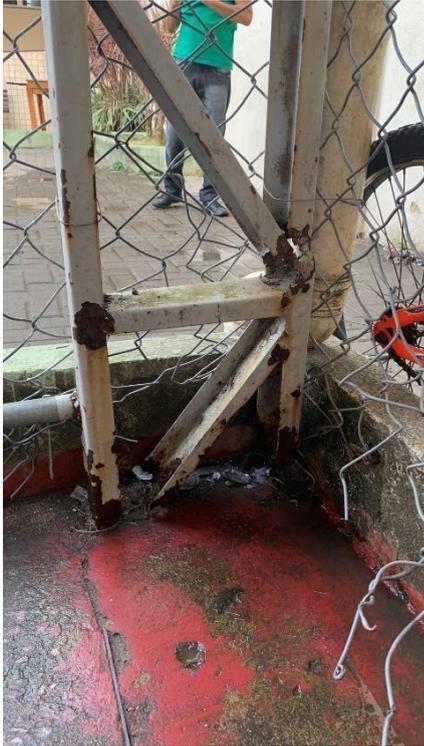
### ANÁLISE DO PILAR 01: GRAU DE RISCO CRÍTICO – IMPACTO IRRECUPERÁVEL:

**Perda de seção TOTAL por oxidação na base**

- Nas demais partes constituintes deste pilar 01, percebeu-se o estado avançado de oxidação e perda de seção TOTAL com corrosão na base.

- Substituição dos pilares 01 , 05, 06 e 10:

- Será necessário a substituição dos pilares acima citados com oxidação em estado avançado na base a fim de evitar o desabamento da estrutura devido ao estado avançado de corrosão.

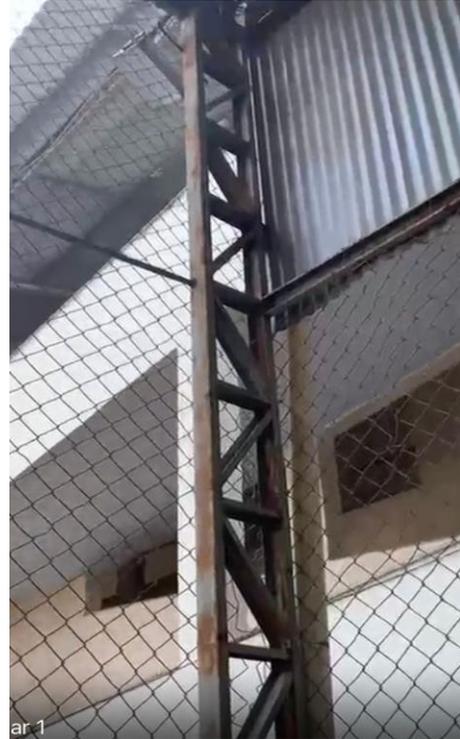
**Oxidação uniforme presente nas peças**

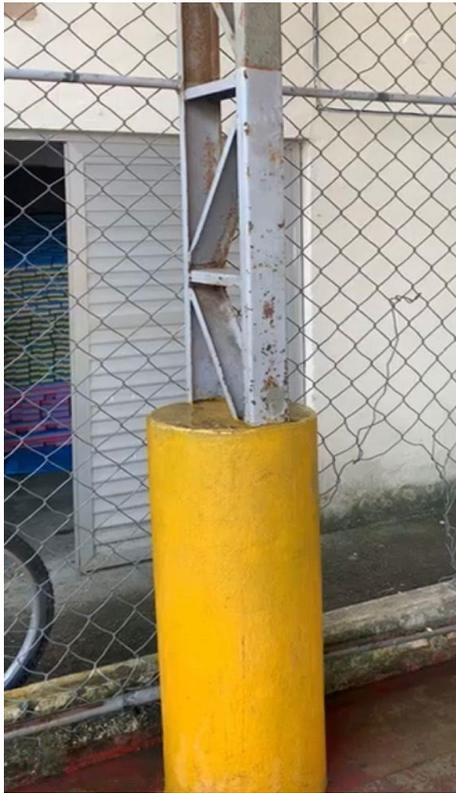
**ANÁLISE DO PILAR 02: GRAU DE RISCO REGULAR – IMPACTO PARCIALMENTE RECUPERÁVEL:**

Base com concreto

- **Pilar 02** - Com a fundação em concreto, apresentam bom estado de segurança, porém apresenta início de oxidação uniforme nas peças.

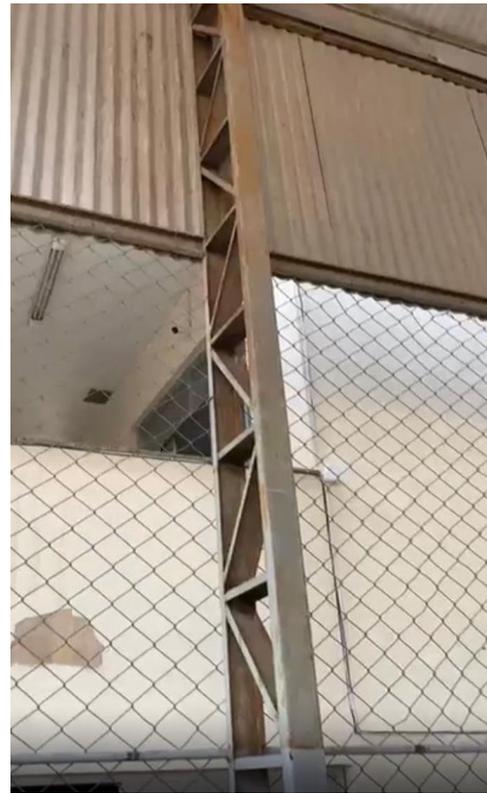
Oxidação uniforme presente nas peças

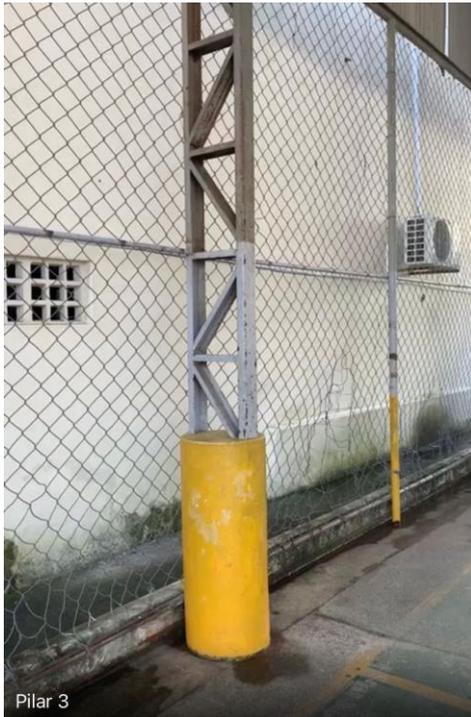
Pilar 3

**Base com concreto**

- **Pilar 03** - Com a fundação em concreto apresentam bom estado de segurança, porém apresenta início de oxidação uniforme nas peças.

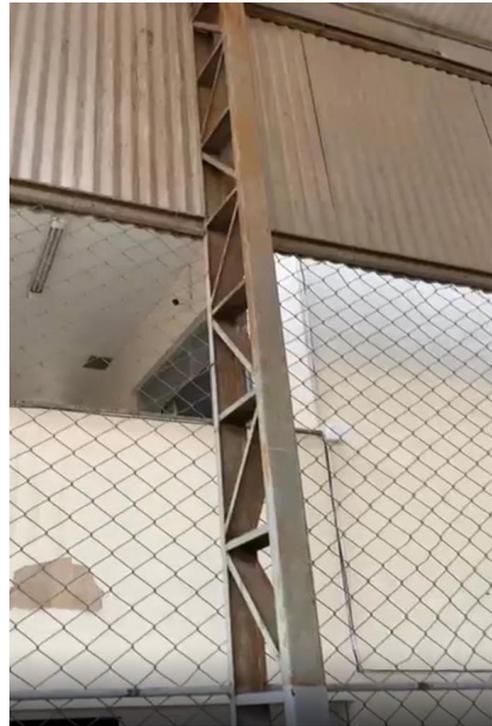
**ANÁLISE DO PILAR 03: GRAU DE RISCO REGULAR – IMPACTO PARCIALMENTE RECUPERÁVEL:**

**Oxidação uniforme presente nas peças**

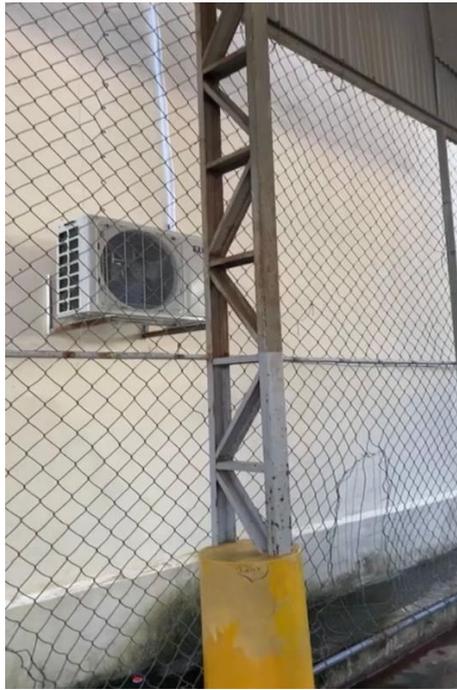
**ANÁLISE DO PILAR 04: GRAU DE RISCO REGULAR – IMPACTO PARCIALMENTE RECUPERÁVEL:**

**Base com concreto**

- **Pilar 04** - Com a fundação em concreto, apresentam bom estado de segurança, porém apresenta início de oxidação uniforme nas peças.

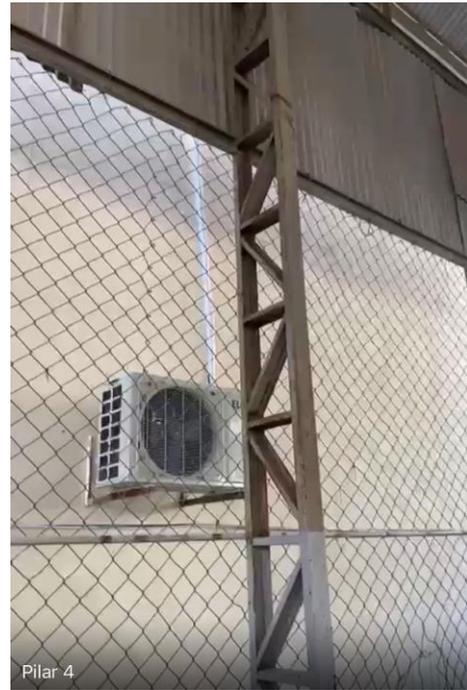
Pilar 4

**Oxidação uniforme presente nas peças**

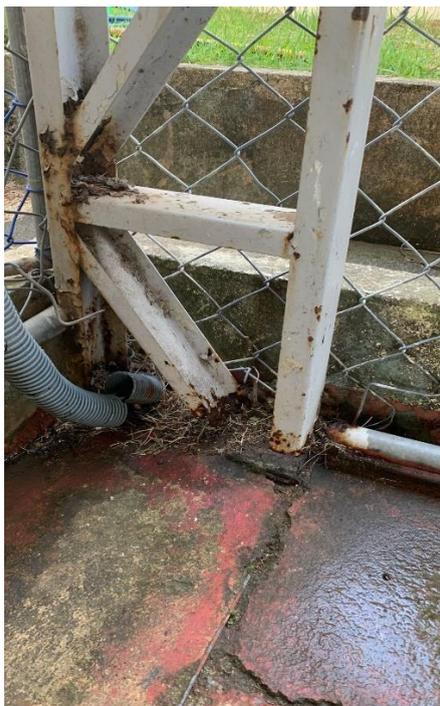
**ANÁLISE DO PILAR 05: GRAU DE RISCO CRÍTICO – IMPACTO IRRECUPERÁVEL:**

**Perda de seção TOTAL por oxidação na base**

- Nas demais partes constituintes deste pilar 05, percebeu-se o estado avançado de oxidação e perda de seção TOTAL com corrosão na base.

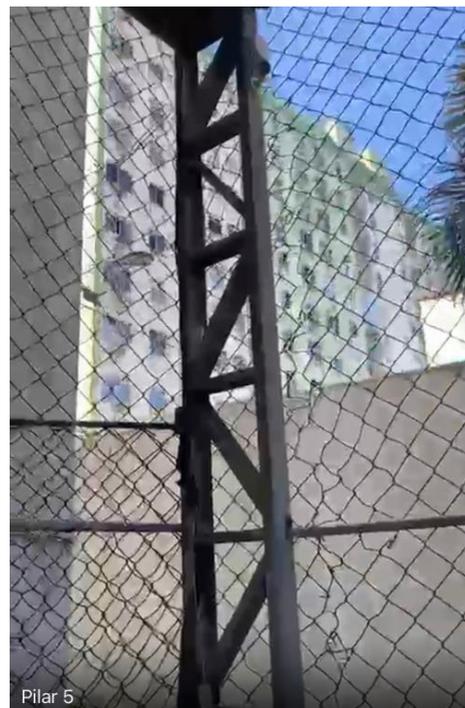
**Oxidação uniforme presente nas peças**

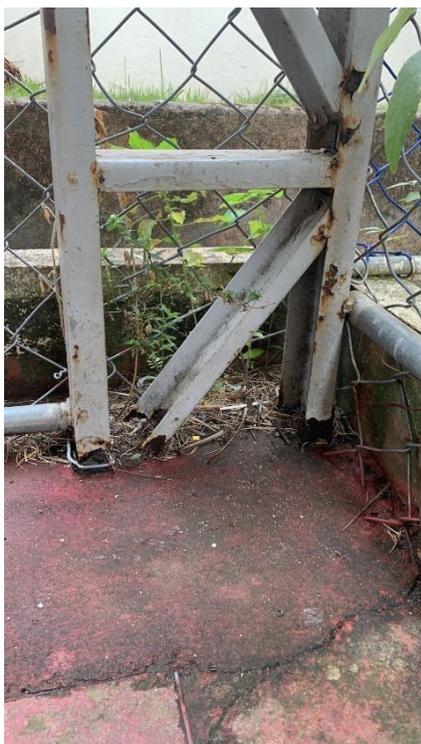
**ANÁSILE DO PILAR 06: GRAU DE RISCO CRÍTICO – IMPACTO IRRECUPERÁVEL:**

**Perda de seção TOTAL por oxidação na base**

- Nas demais partes constituintes deste pilar 05, percebeu-se o estado avançado de oxidação e perda de seção TOTAL com corrosão na base.

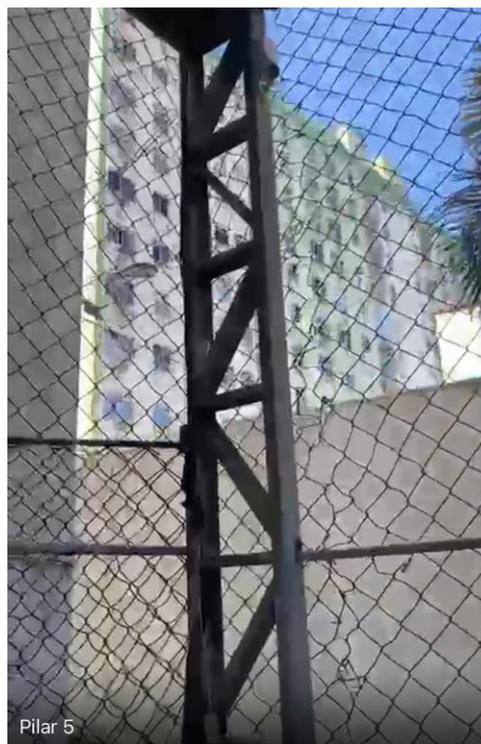
**Oxidação uniforme presente nas peças**

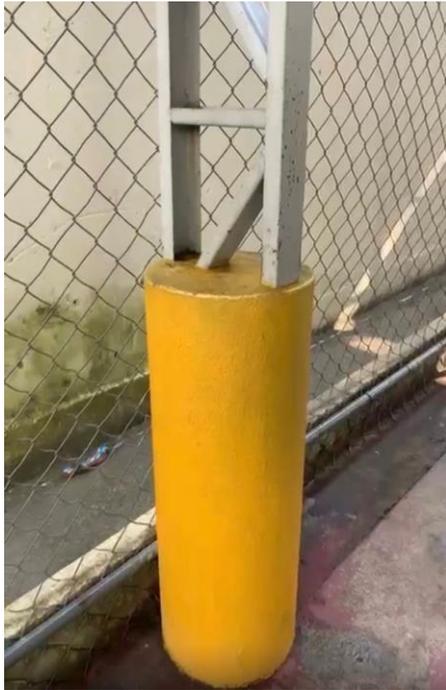
**ANÁLISE DO PILAR 07: GRAU DE RISCO REGULAR – IMPACTO PARCIALMENTE RECUPERÁVEL:**

Base com concreto

- **Pilar 07** - Com a fundação em concreto, apresentam bom estado de segurança, porém apresenta início de oxidação uniforme nas peças.

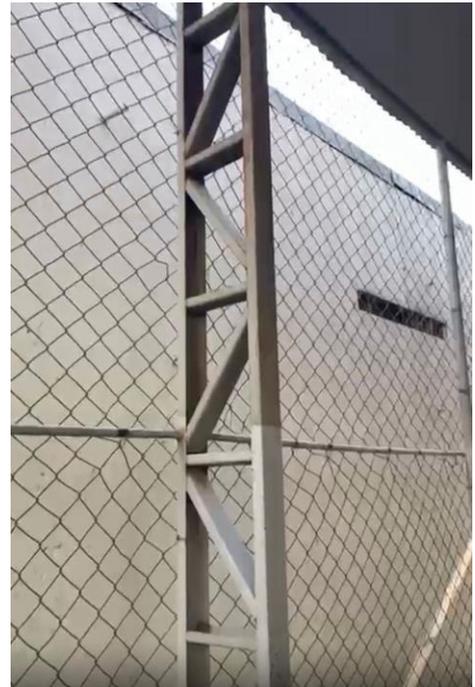
Oxidação uniforme presente nas peças

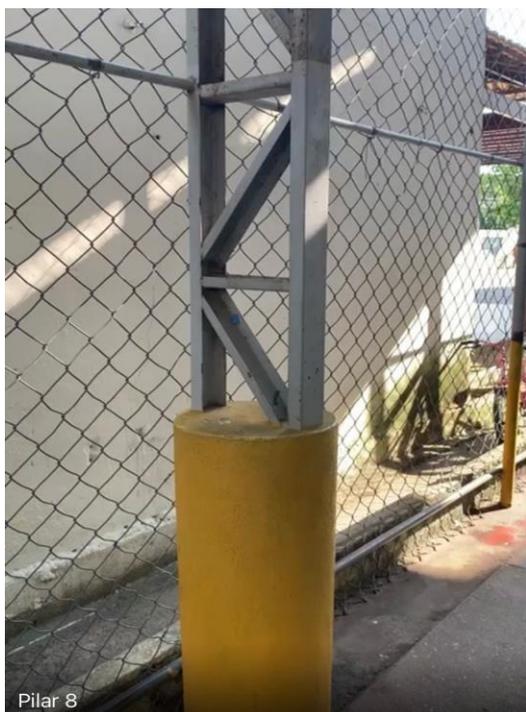
Pilar 8

**Base com concreto**

- **Pilar 08** - Com a fundação em concreto, apresentam bom estado de segurança, porém apresenta início de oxidação uniforme nas peças.

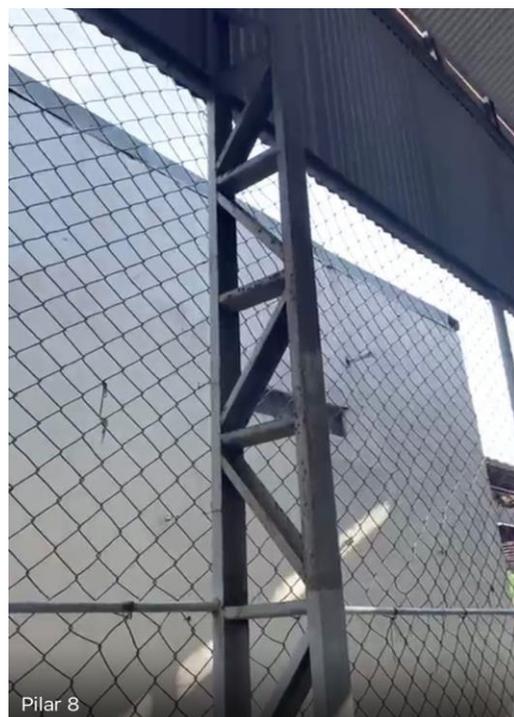
Pilar 8

**Oxidação uniforme presente nas peças**

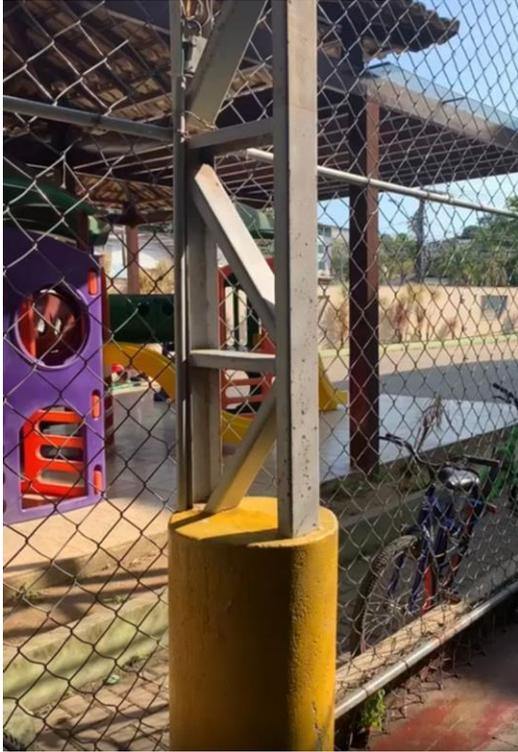
**ANÁLISE DO PILAR 09: GRAU DE RISCO REGULAR – IMPACTO PARCIALMENTE RECUPERÁVEL:**

**Base com concreto**

- **Pilar 09** - Com a fundação em concreto apresentam, bom estado de segurança, porém apresenta início de oxidação uniforme nas peças.

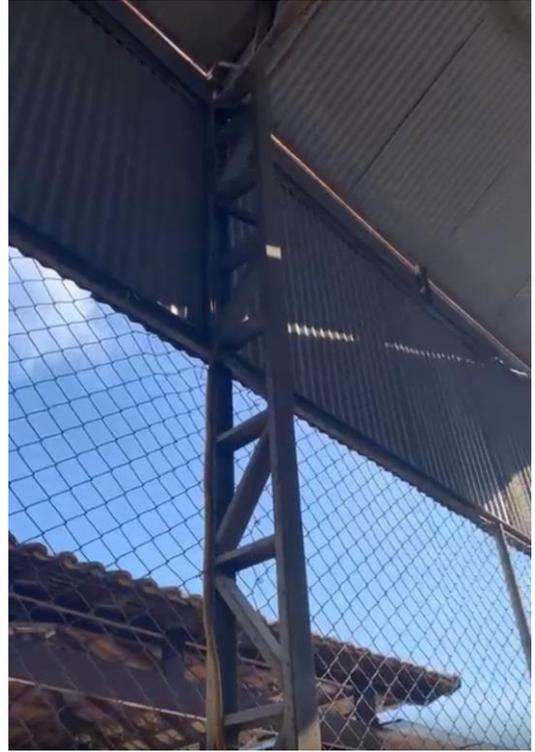
**Oxidação uniforme presente nas peças**

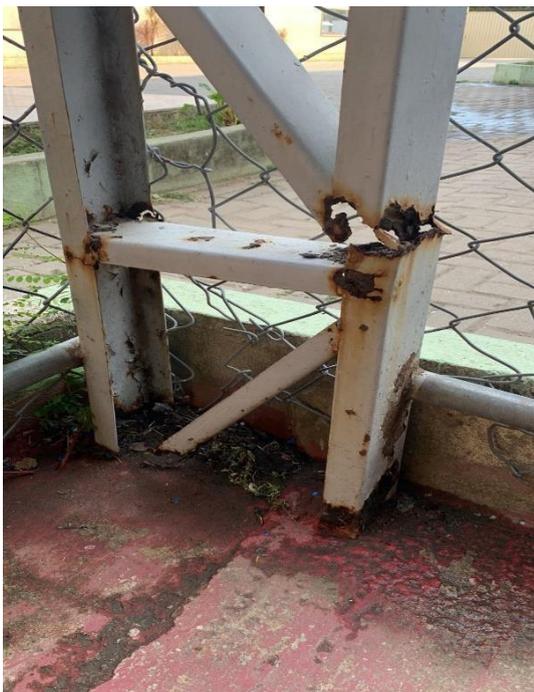
**ANÁLISE DO PILAR 10: GRAU DE RISCO CRÍTICO – IMPACTO IRRECUPERÁVEL:**

**Perda de seção TOTAL por oxidação na base**

- Nas demais partes constituintes deste pilar 05, percebeu-se o estado avançado de oxidação e perda de seção TOTAL com corrosão na base.

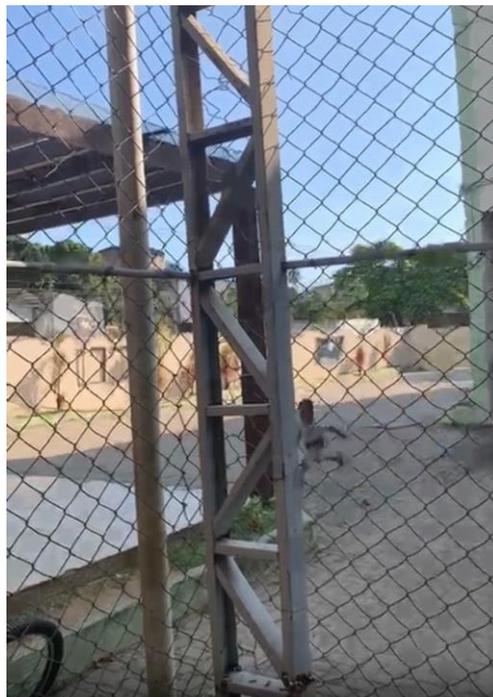
**Oxidação uniforme presente nas peças**

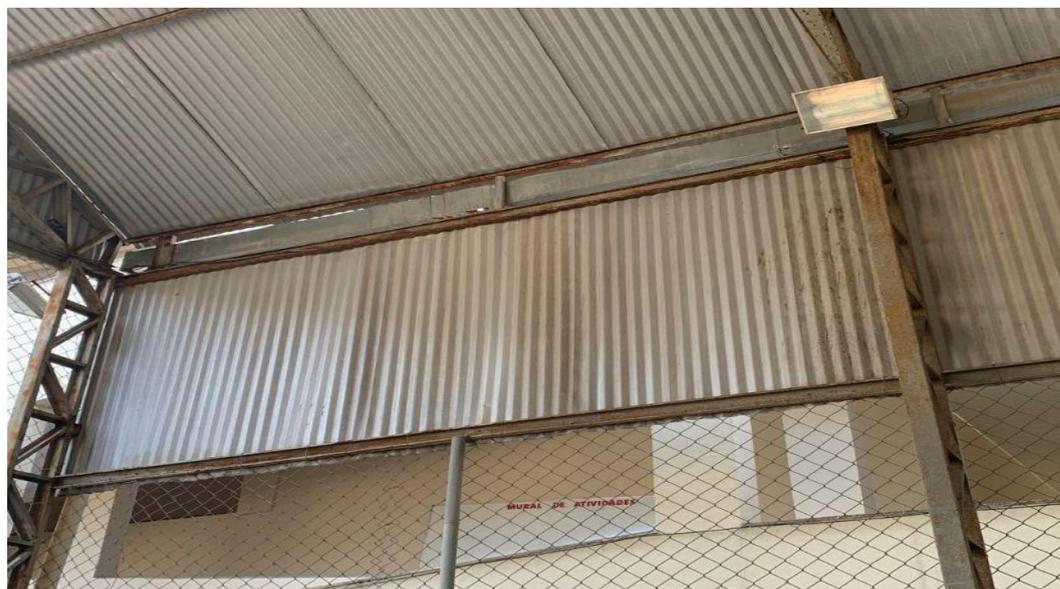
**Saia (telas) nas laterais na quadra**

Foram detectadas algumas patologias relacionadas ao processo de fabricação nas soldas de alguns elementos (nós das estruturas) apresentando descontinuidade, porosidade excessiva, irregularidade e mal acabamento, com risco de descolamento. Sendo assim, havendo necessidade de reforço com barra metálica tipo U no meio da telha.

Substituição completa das telhas e parafusos de fixação e vedação da cobertura

De acordo com a vistoria, as telhas de fechamento lateral encontram- se em processo de corrosão distribuídas em áreas esparsas sem possibilidade de recuperação. Foi diagnosticado também a oxidação dos parafusos de fixação e ressecamento das vedações destes parafusos;

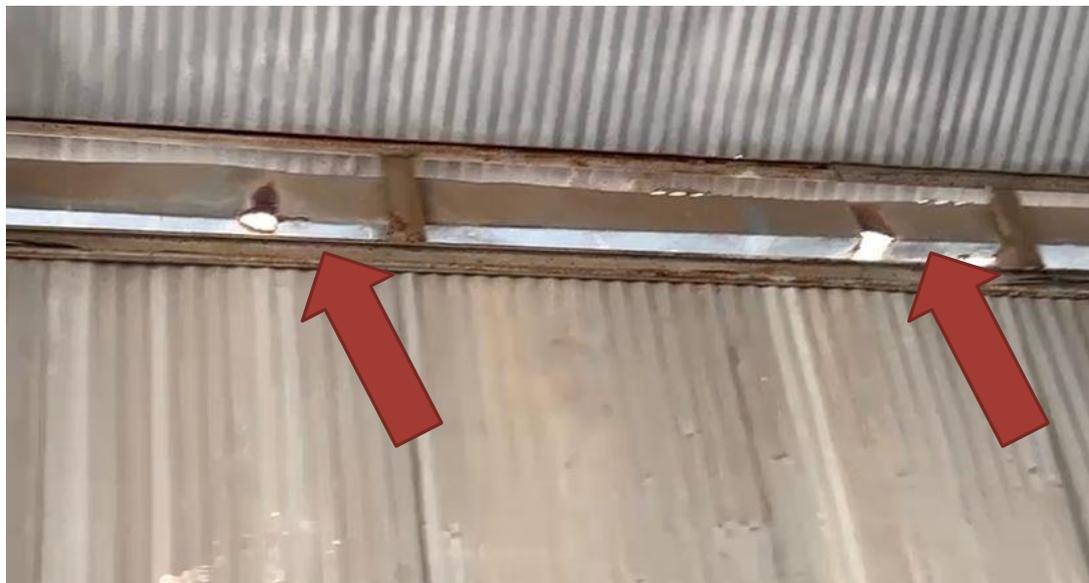
Perda de seção devida a oxidação causando vazamento.

- Substituição da calha esquerda e direita, e verificação das tubulações:

Será necessário a substituição das calhas devidas o estado avançado de oxidação e perda de seção. E verificação das tubulações de escoamento de águas pluviais.

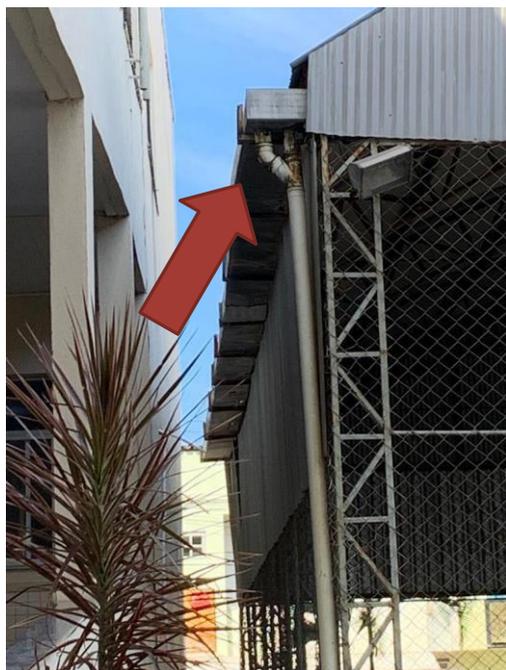
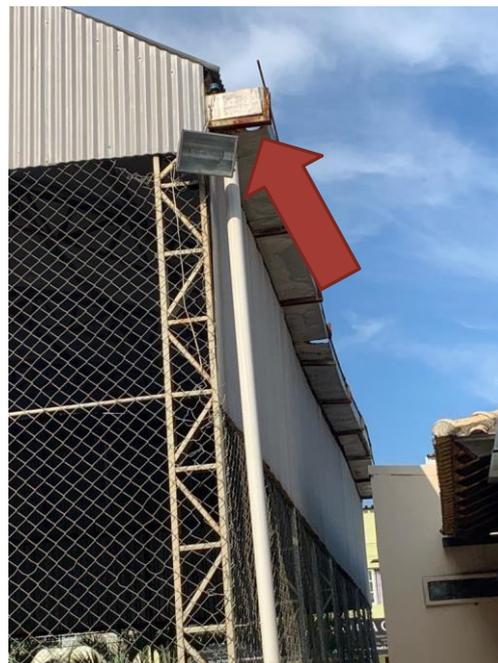
Lado esquerdo da calha

Lado direito da calha

**Observa-se oxidação das peças de suporte da calha.**

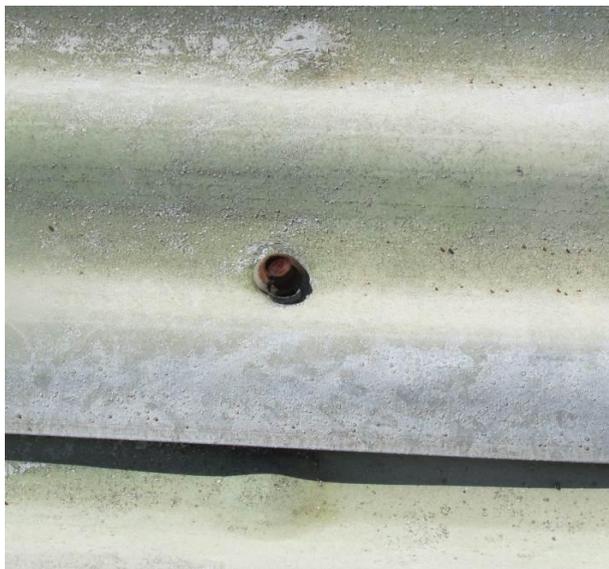
- Os parafusos de fixação e vedação apresentaram-se em estado de corrosão e vedações ressecadas. Não foram detectados parafusos de costura longitudinal das telhas;

**Parafusos com oxidação e arruela de vedação ressecada**

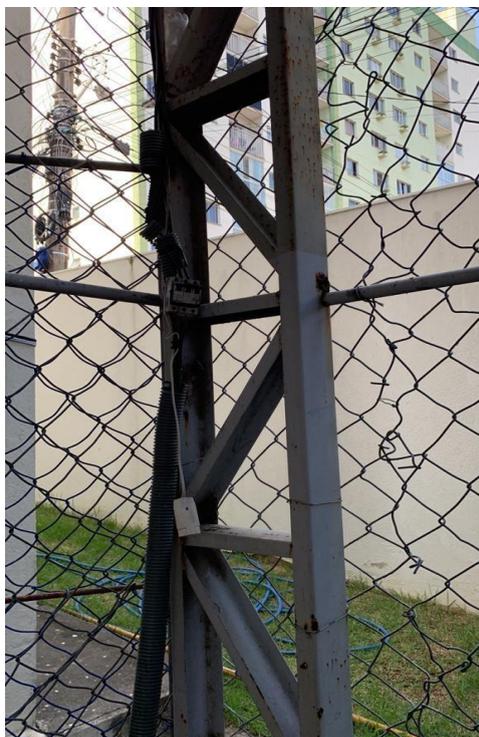
**Fio de energia elétrica sem proteção.**

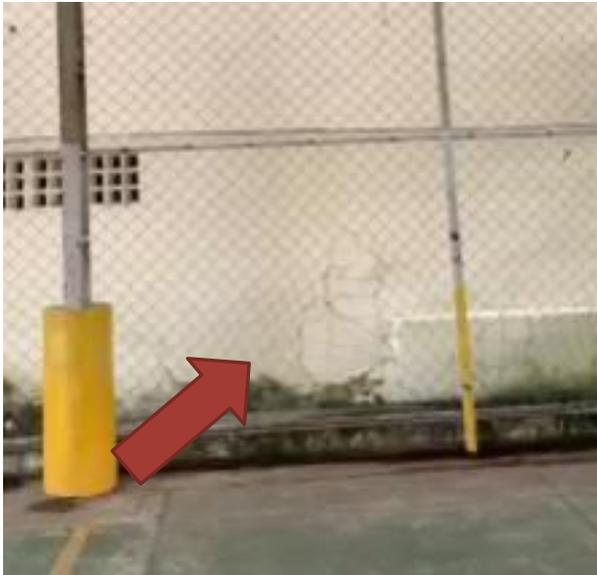
Abertura no alambrado.

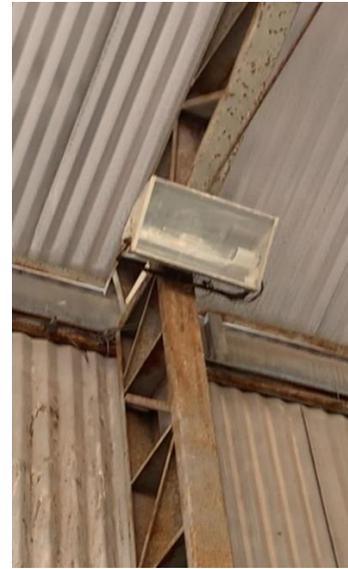
Refletores não funcionam.
