LAUDO TÉCNICO DE VISTORIA  
REFORMA

**QUADRA POLIESPORTIVA**

**EMEF FRANCISCO ARAÚJO**

**GUARAPARI/ES**

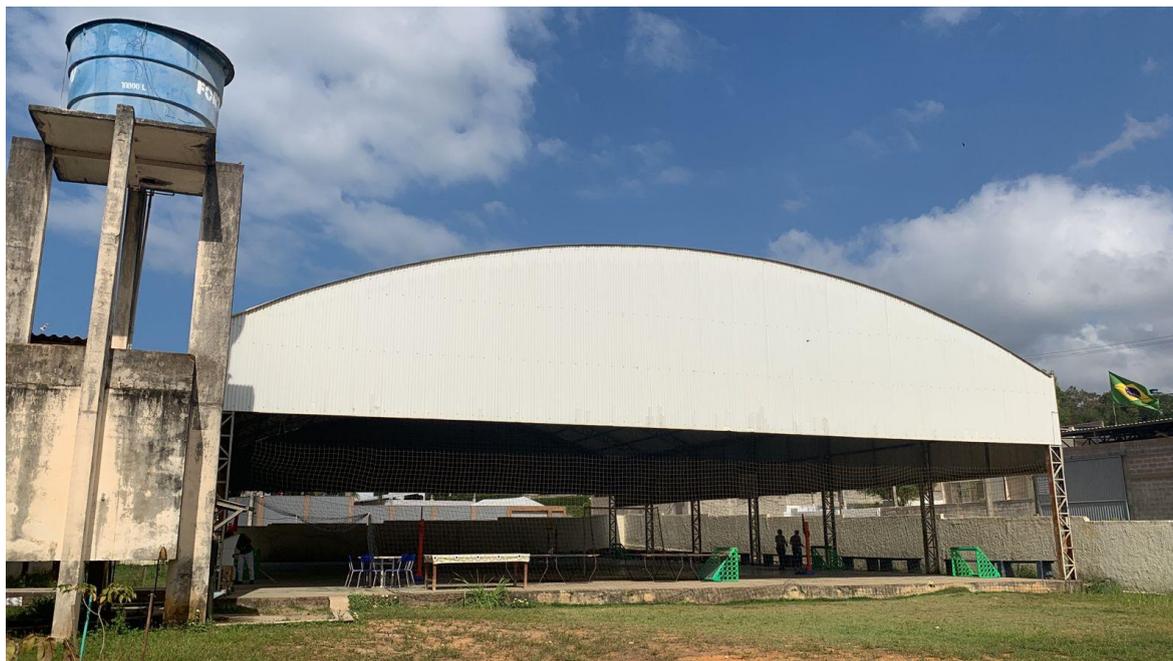
Figura - Vista frontal da quadra poliesportiva

- A estrutura treliçada de cobertura apresentou na grande maioria, bom estado de conservação e sem deformações aparentes, necessitando de repintura preventiva dos seus elementos se enquadrando no **Grau de Risco Mínimo** e outras observações que se seguem;

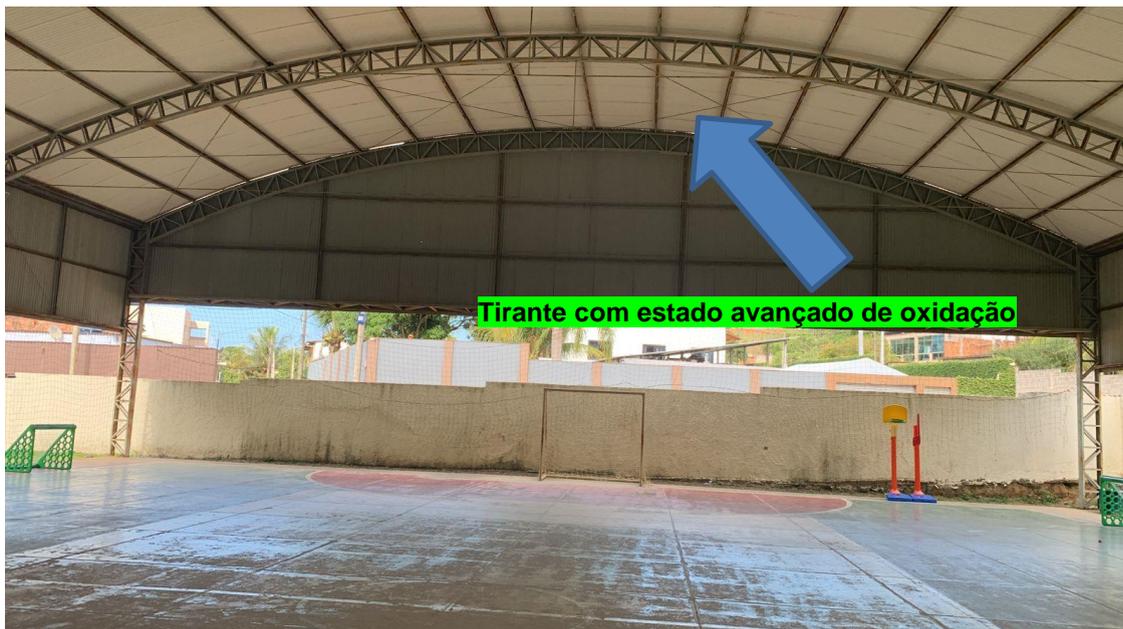
### Estrutura e telhas de cobertura

Foram detectadas algumas patologias nas treliças devidos as oxidações e mal acabamento, sem prejuízo à segurança da estrutura.

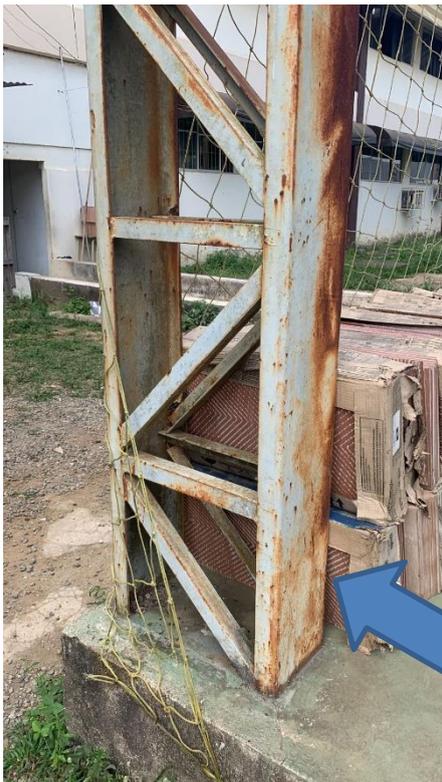
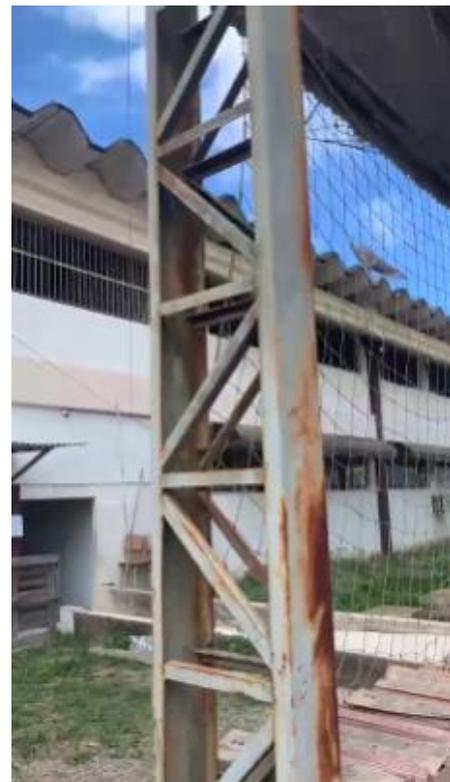
## ANÁLISE DO PILAR 01: GRAU DE RISCO CRÍTICO – IMPACTO IRRECUPERÁVEL

### Oxidação uniforme presente nas peças

- **Pilar 01** - percebeu-se o estado avançado de oxidação e perda de seção na base, se enquadrando no **Grau de Risco Crítico**.

Será necessário a substituição das peças da base de todos pilares acima citados com oxidação em estado avançado a fim de evitar o desabamento da estrutura devido ao estado avançado de corrosão, para reforçar a base será necessário concretar ate altura de 1.10 m.

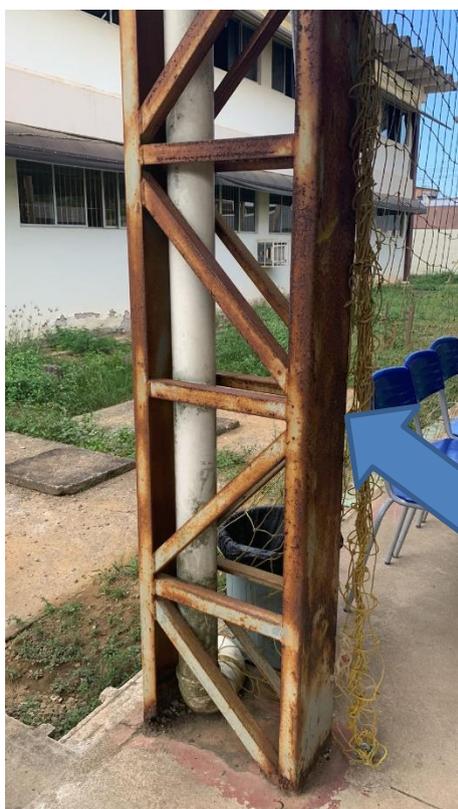
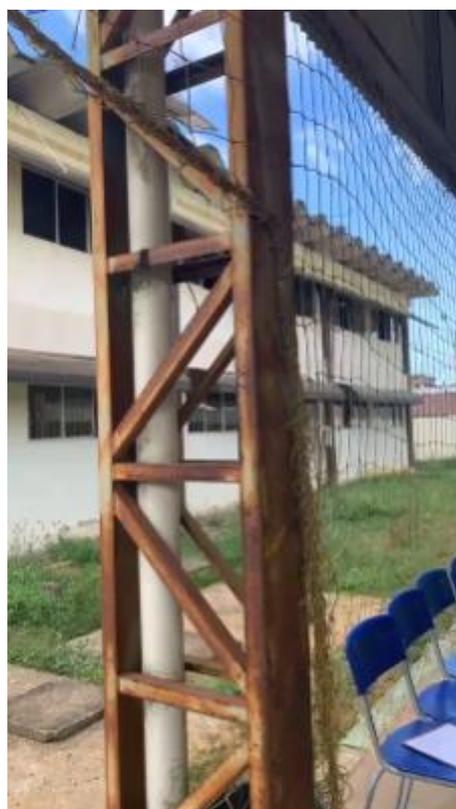
## ANÁLISE DO PILAR 02: GRAU DE RISCO CRÍTICO – IMPACTO IRRECUPERÁVEL

### Oxidação uniforme presente nas peças

- **Pilar 02** - percebeu-se o estado avançado de oxidação e perda de seção na base, se enquadrando no **Grau de Risco Crítico**.

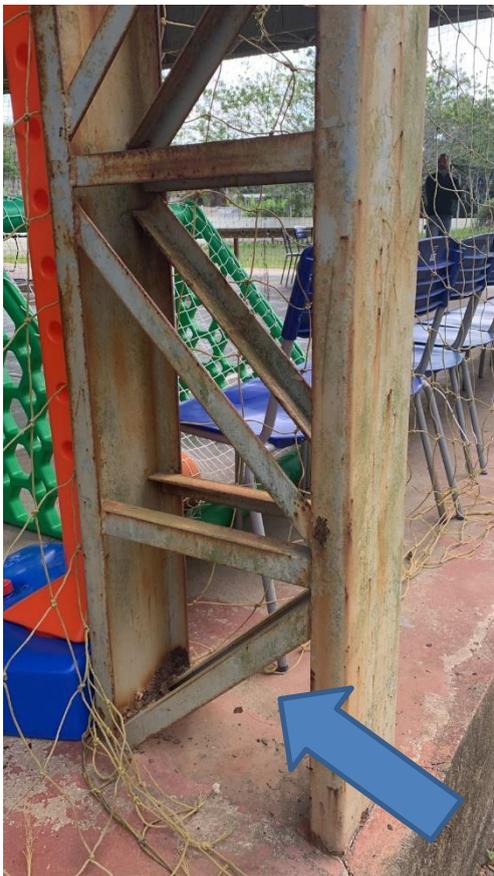
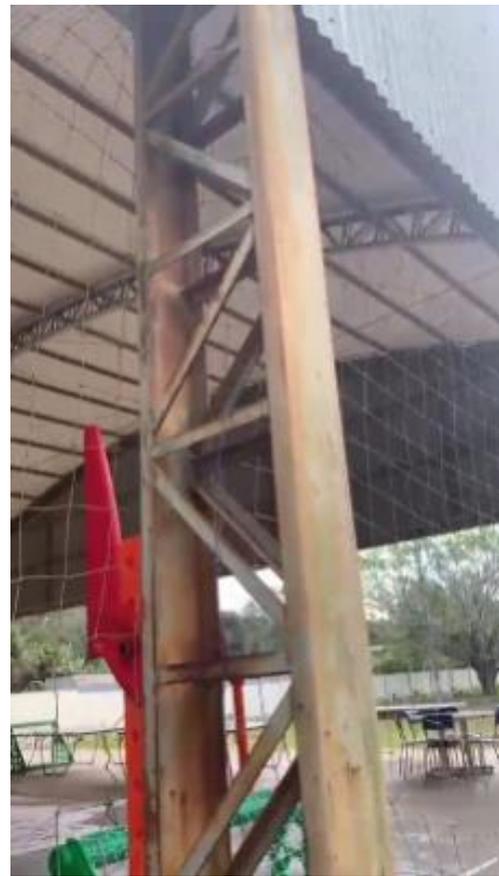
## ANÁLISE DO PILAR 03: GRAU DE RISCO CRÍTICO – IMPACTO IRRECUPERÁVEL

Oxidação uniforme presente nas peças

**Pilar 03** - percebeu-se o estado avançado de oxidação e perda de seção na base, se enquadrando no **Grau de Risco Crítico**.

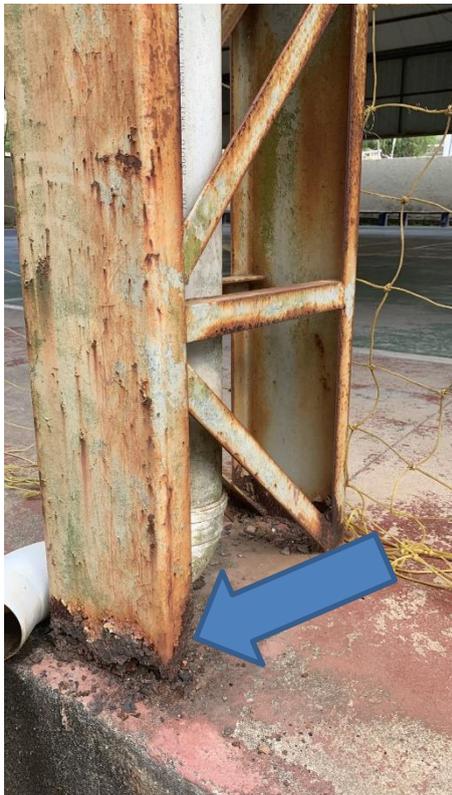
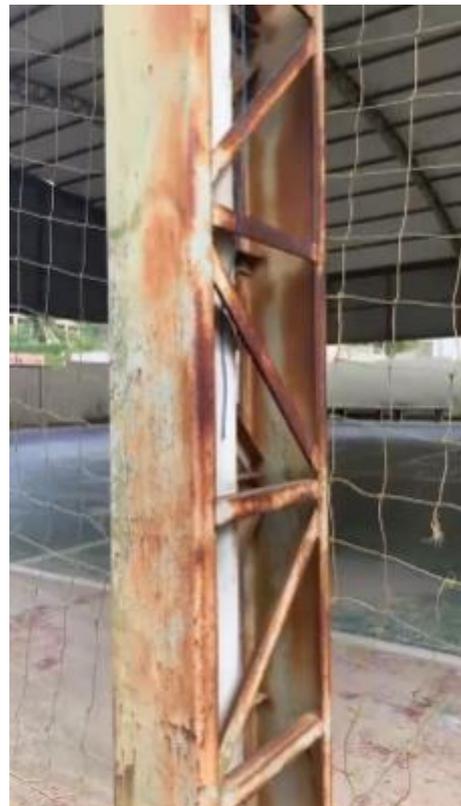
## ANÁLISE DO PILAR 04: GRAU DE RISCO CRÍTICO – IMPACTO IRRECUPERÁVEL

Oxidação uniforme presente nas peças

**Pilar 04** - percebeu-se o estado avançado de oxidação e perda de seção na base, se enquadrando no **Grau de Risco Crítico**.

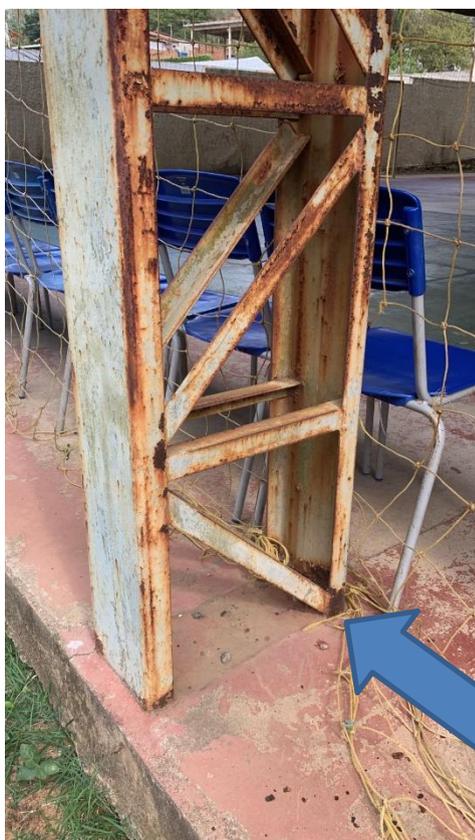
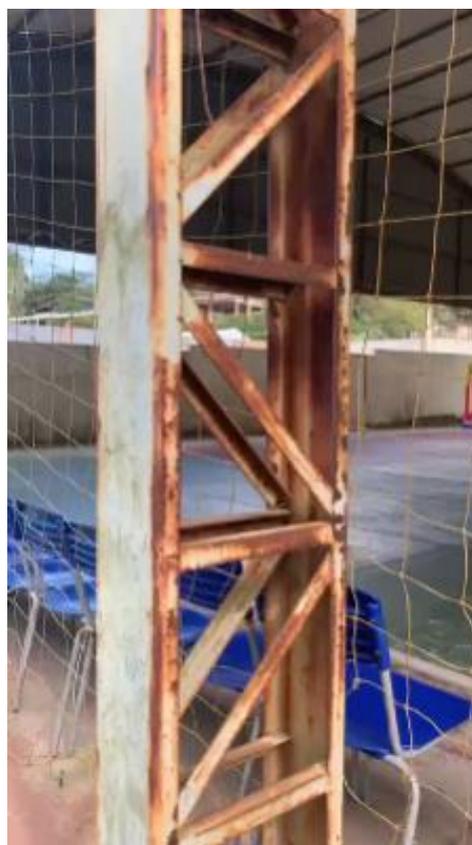
## ANÁLISE DO PILAR 05 GRAU DE RISCO CRÍTICO – IMPACTO IRRECUPERÁVEL

Oxidação uniforme presente nas peças

**Pilar 05** - percebeu-se o estado avançado de oxidação e perda de seção na base, se enquadrando no **Grau de Risco Crítico**

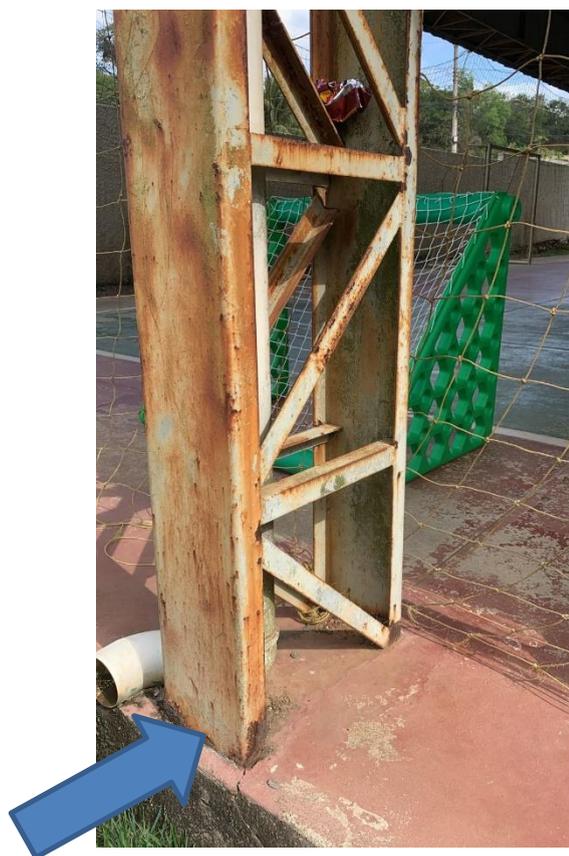
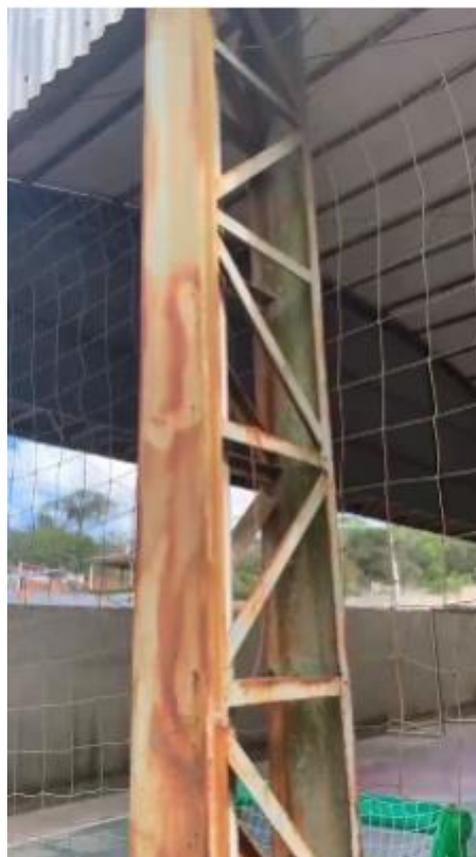
## ANÁLISE DO PILAR 06: GRAU DE RISCO CRÍTICO – IMPACTO IRRECUPERÁVEL

Oxidação uniforme presente nas peças

**Pilar 06** - percebeu-se o estado avançado de oxidação e perda de seção na base, se enquadrando no **Grau de Risco Crítico**.

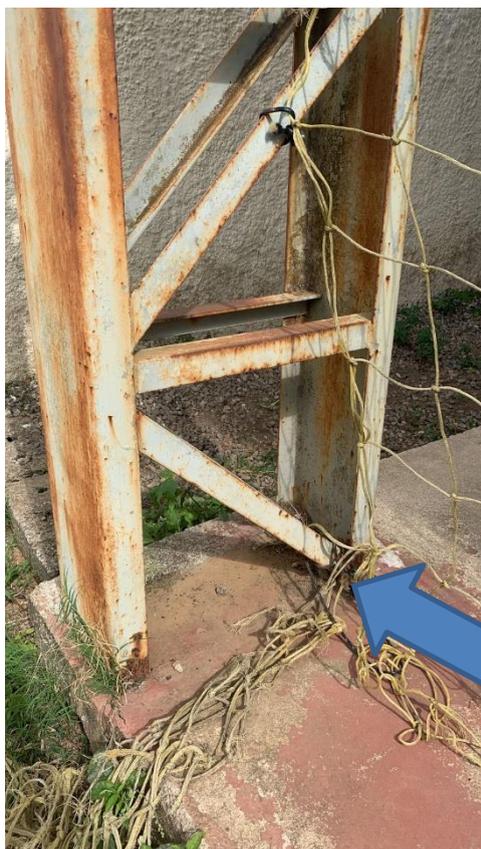
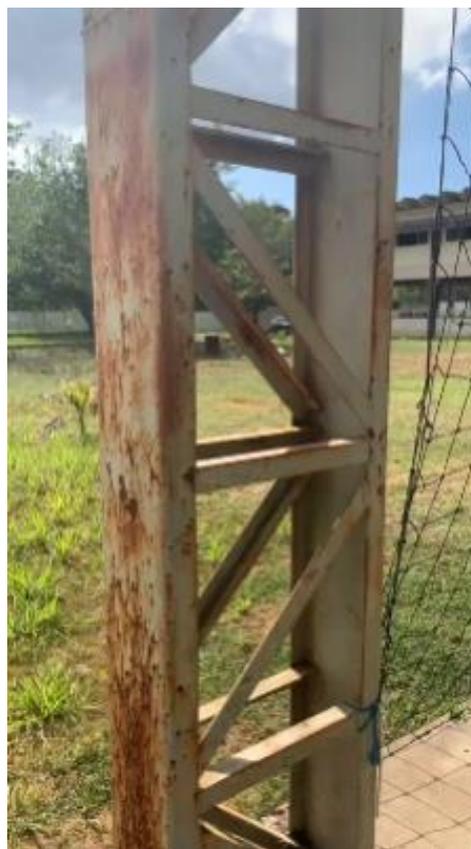
## ANÁLISE DO PILAR 07: GRAU DE RISCO CRÍTICO – IMPACTO IRRECUPERÁVEL

Oxidação uniforme presente nas peças

**Pilar 07** - percebeu-se o estado avançado de oxidação e perda de seção na base, se enquadrando no **Grau de Risco Crítico**.

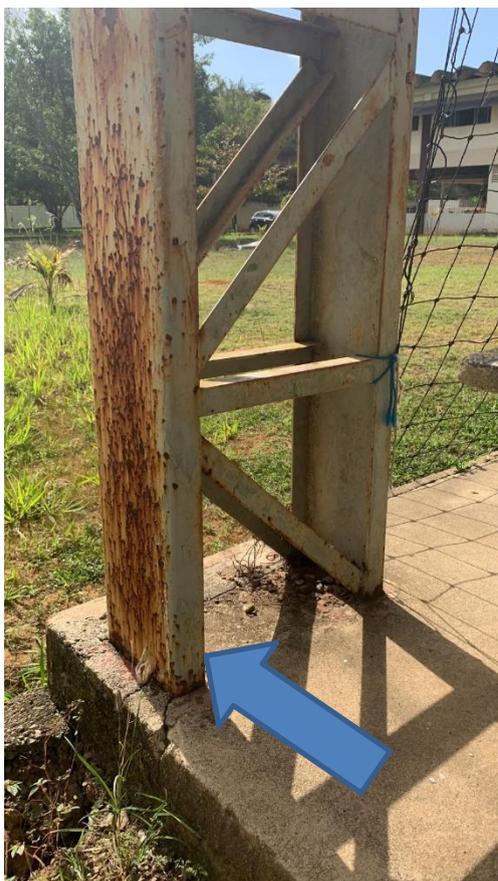
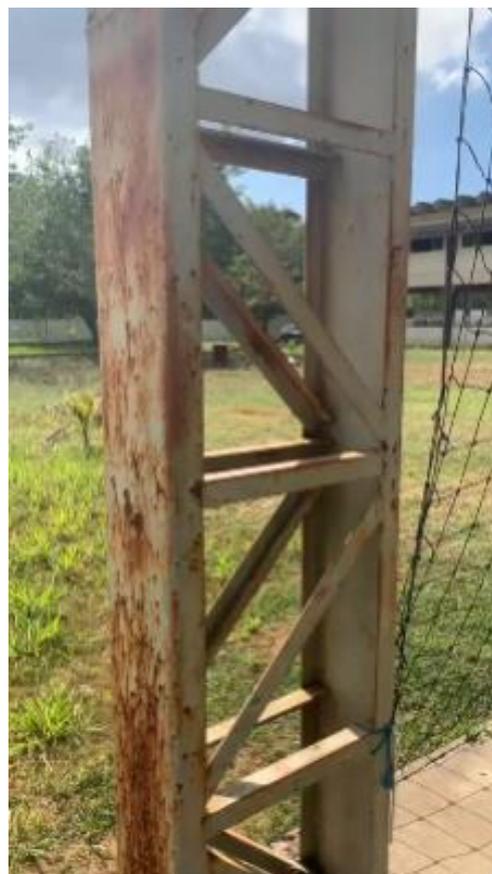
## ANÁLISE DO PILAR 08: GRAU DE RISCO CRÍTICO – IMPACTO IRRECUPERÁVEL

Oxidação uniforme presente nas peças

**Pilar 08** - percebeu-se o estado avançado de oxidação e perda de seção na base, se enquadrando no **Grau de Risco Crítico**.

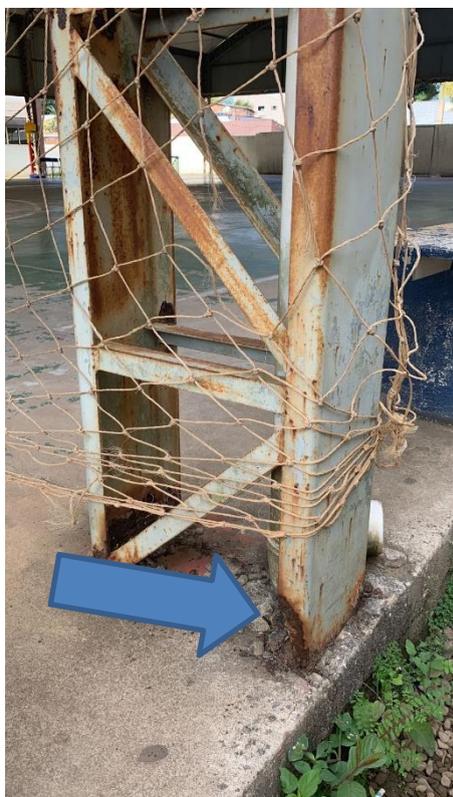
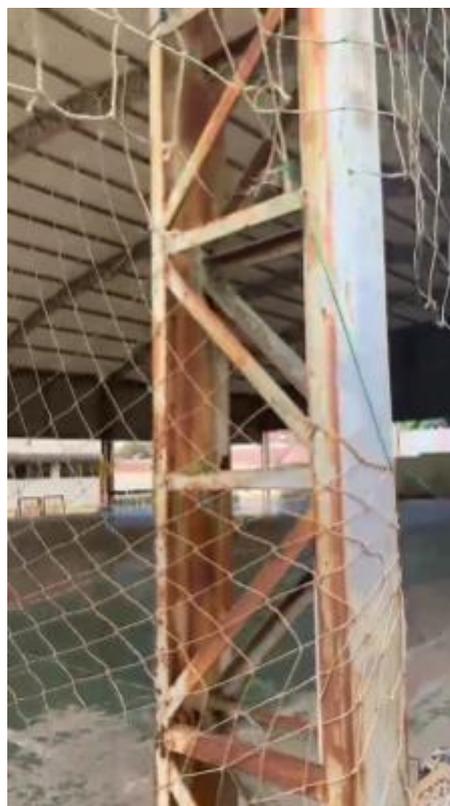
## ANÁLISE DO PILAR 9: GRAU DE RISCO CRÍTICO – IMPACTO IRRECUPERÁVEL

Oxidação uniforme presente nas peças

**Pilar 9** - percebeu-se o estado avançado de oxidação e perda de seção na base, se enquadrando no **Grau de Risco Crítico**

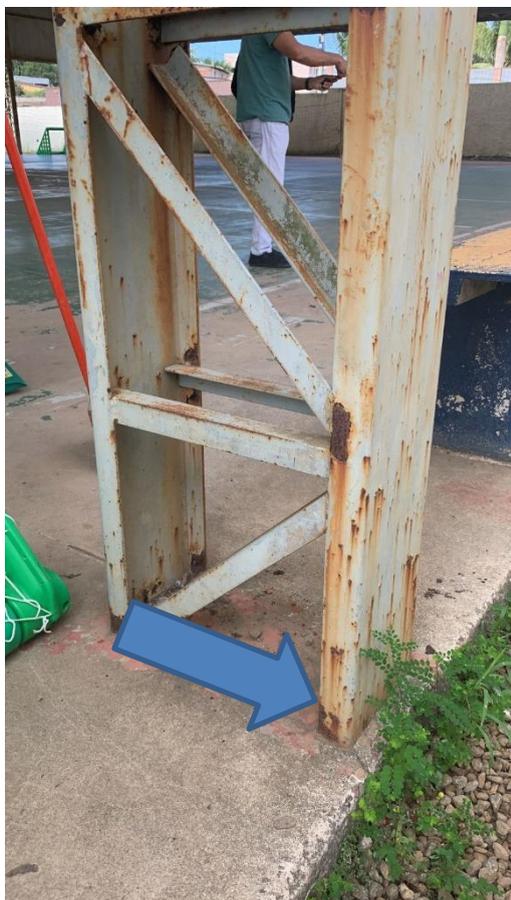
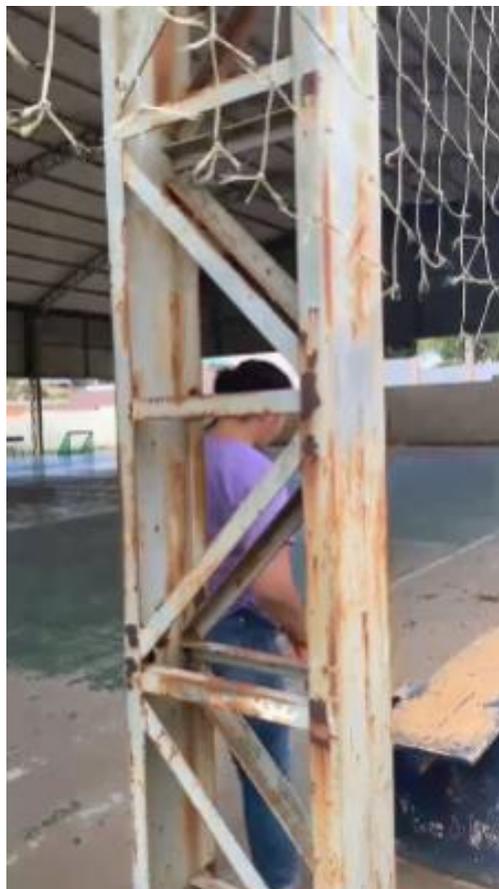
## ANÁLISE DO PILAR 10: GRAU DE RISCO CRÍTICO – IMPACTO IRRECUPERÁVEL

Oxidação uniforme presente nas peças

**Pilar 10** - percebeu-se o estado avançado de oxidação e perda de seção na base, se enquadrando no **Grau de Risco Crítico**.

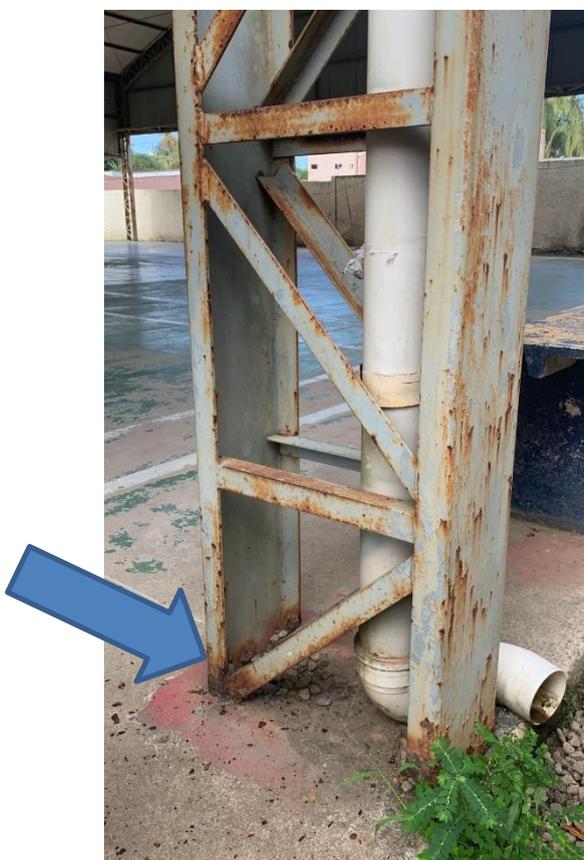
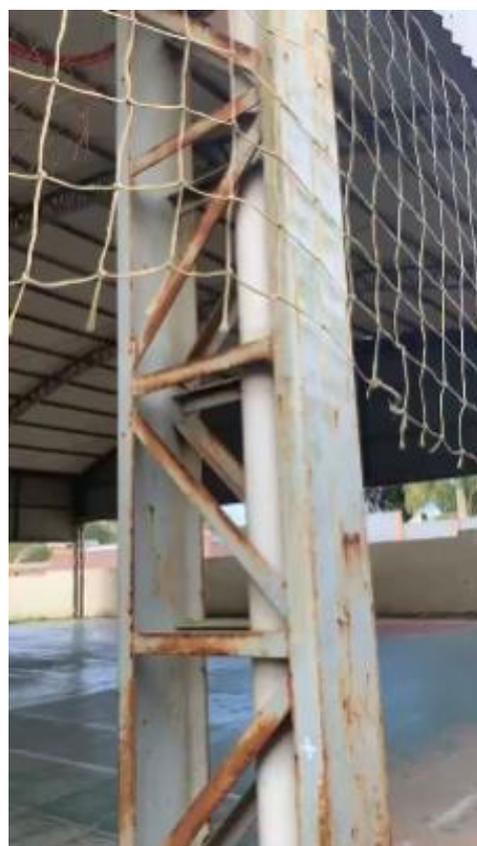
## ANÁLISE DO PILAR 11: GRAU DE RISCO CRÍTICO – IMPACTO IRRECUPERÁVEL

**Oxidação uniforme presente nas peças**

**Pilar 11** - percebeu-se o estado avançado de oxidação e perda de seção na base, se enquadrando no **Grau de Risco Crítico**.

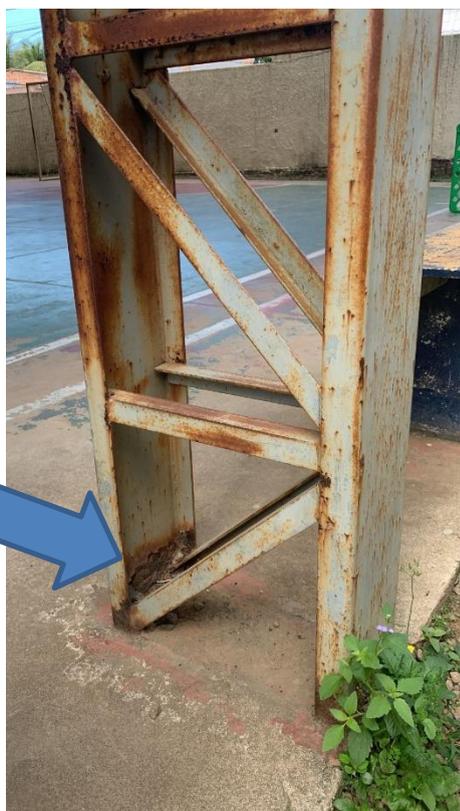
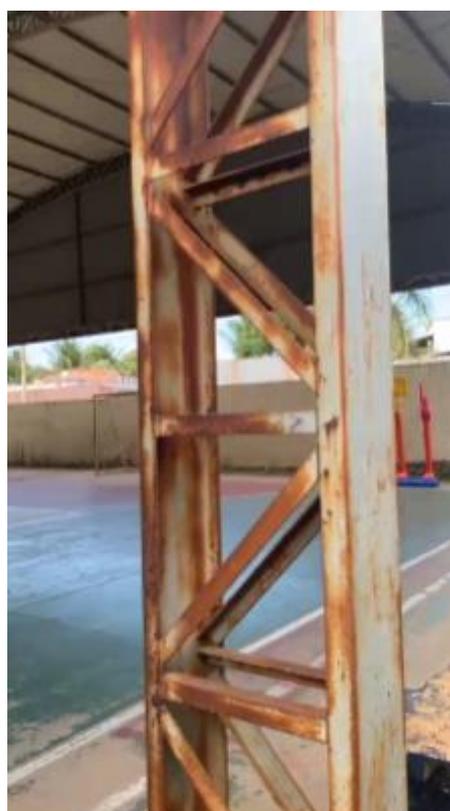
## ANÁLISE DO PILAR 12: GRAU DE RISCO CRÍTICO – IMPACTO IRRECUPERÁVEL

**Oxidação uniforme presente nas peças**

**Pilar 12** - percebeu-se o estado avançado de oxidação e perda de seção na base, se enquadrando no **Grau de Risco Crítico**.

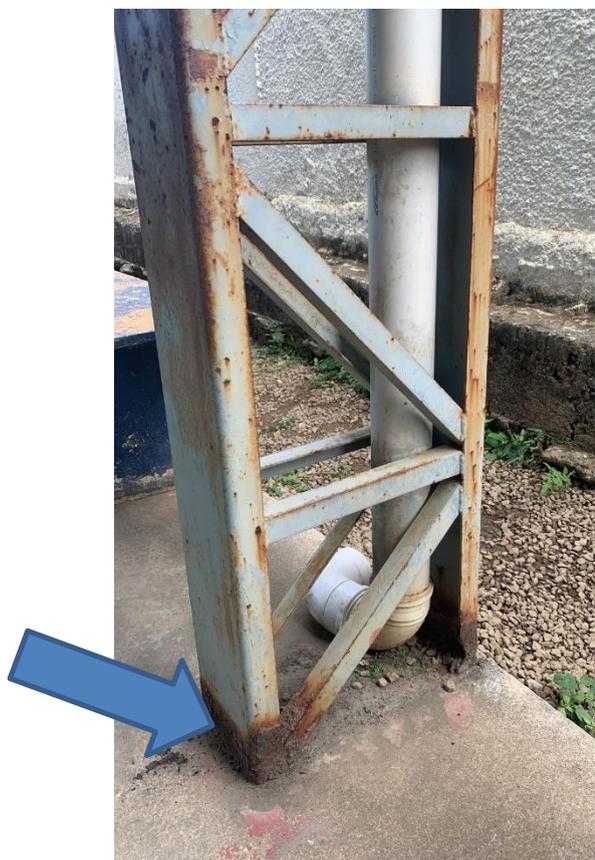
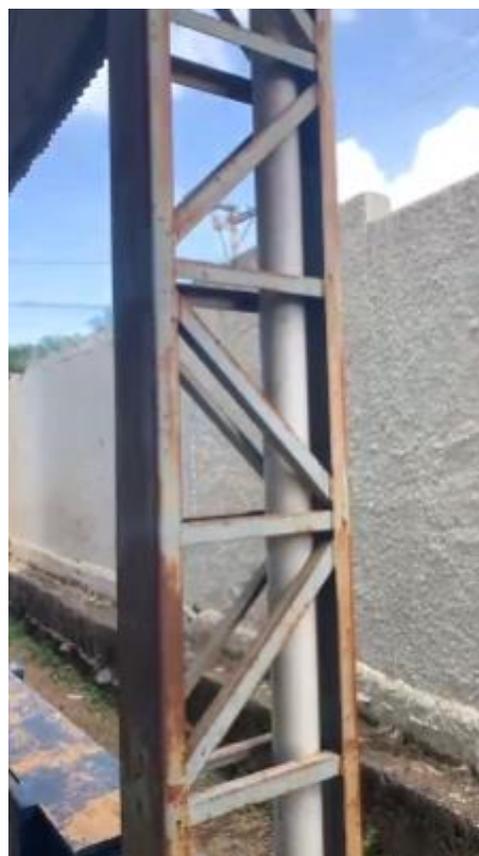
## ANÁLISE DO PILAR 13: GRAU DE RISCO CRÍTICO – IMPACTO IRRECUPERÁVEL

**Oxidação uniforme presente nas peças**

**Pilar 13** - percebeu-se o estado avançado de oxidação e perda de seção na base, se enquadrando no **Grau de Risco Crítico**.

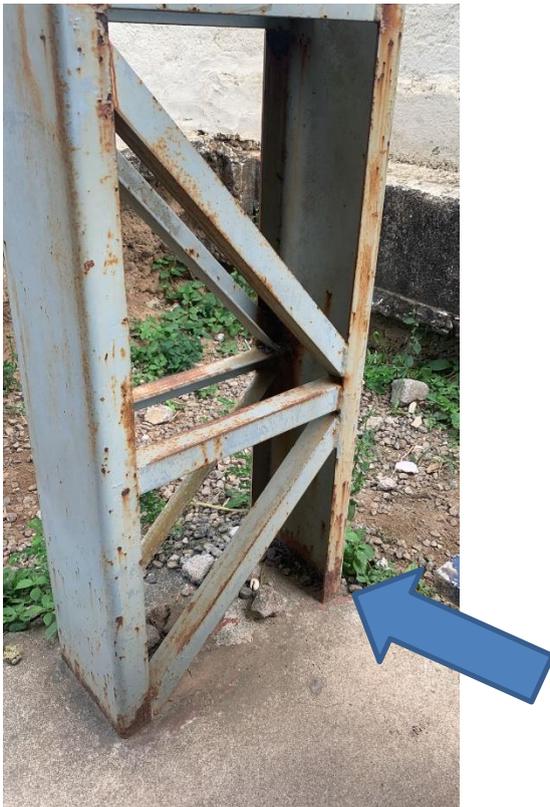
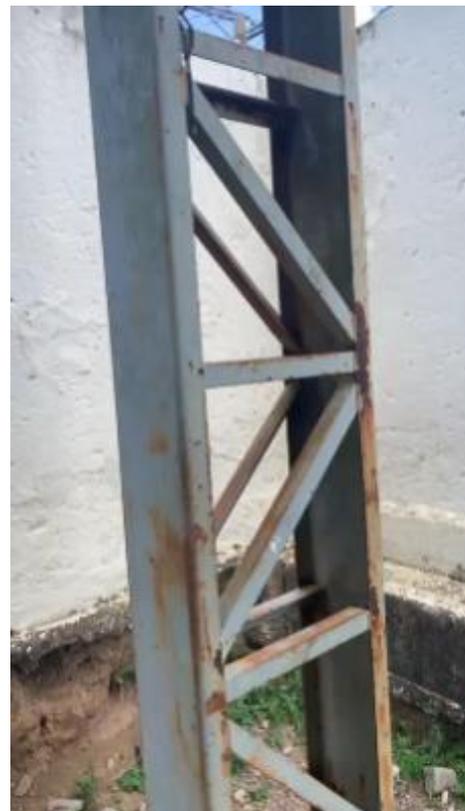
## ANÁLISE DO PILAR 14: GRAU DE RISCO CRÍTICO – IMPACTO IRRECUPERÁVEL

**Oxidação uniforme presente nas peças**

**Pilar 14** - percebeu-se o estado avançado de oxidação e perda de seção na base, se enquadrando no **Grau de Risco Crítico**

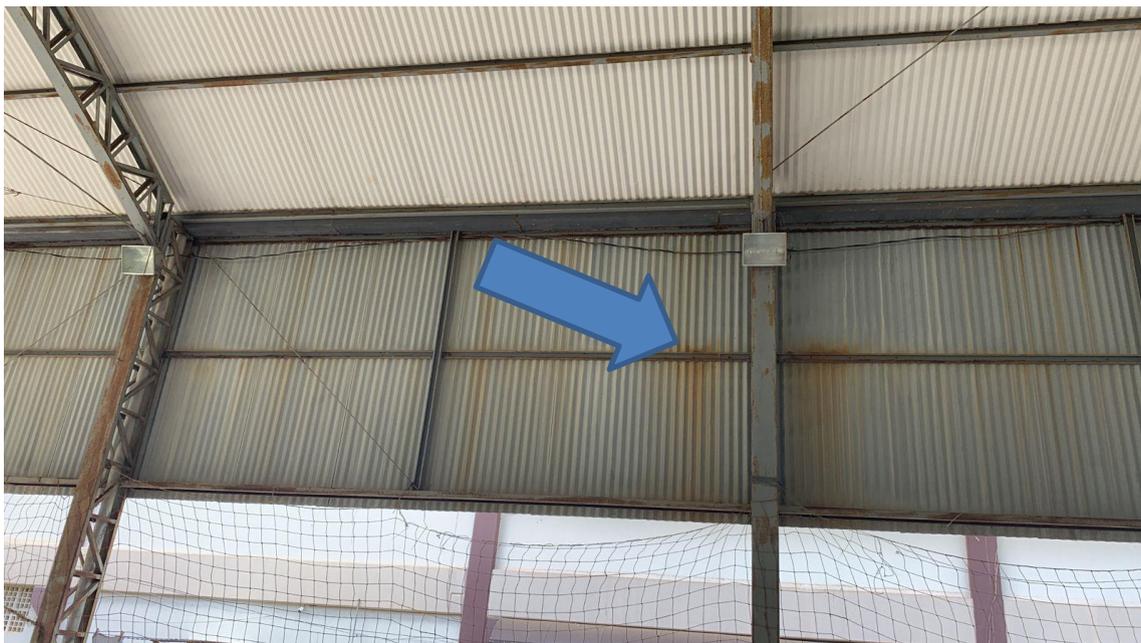
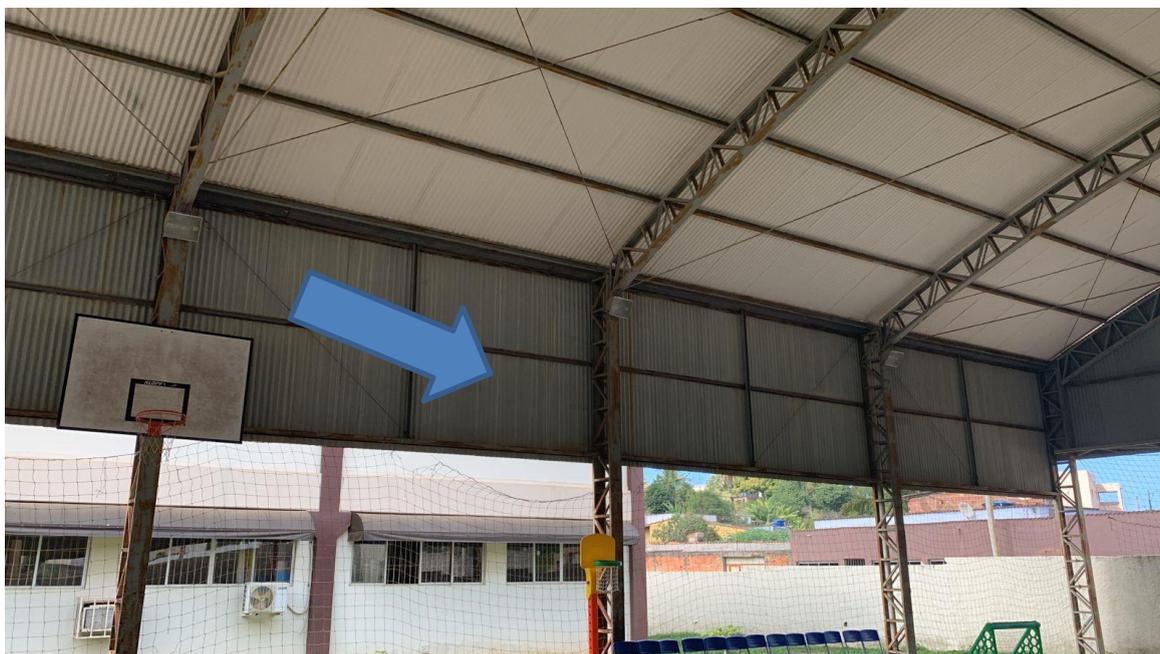
**Saia (telas) nas laterais na quadra**

Foram detectadas algumas patologias relacionadas ao processo de fabricação das soldas de alguns elementos (nós das estruturas) apresentando descontinuidade, porosidade excessiva, irregularidades e mal acabamento, com risco de descolamento. Oxidação da estrutura metálica.

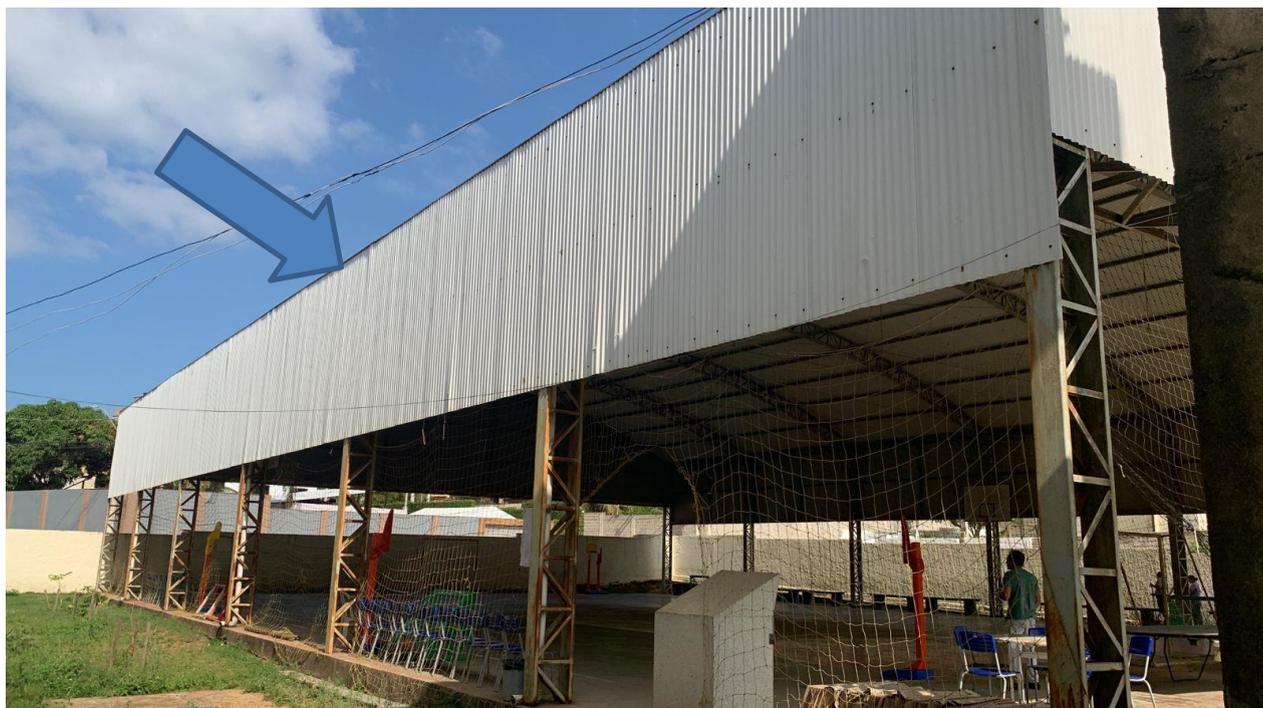
Os elementos de fixação apresentaram-se em estado avançado de corrosão e vedações ressecadas. Não foram detectados parafusos de costura longitudinal das telhas.

**Calha e parafusos de fixação e vedação apresentaram-se em estado avançado de corrosão.**

Será necessário a substituição das calhas devidas o estado avançado de oxidação e perda de seção. E verificação das tubulações de escoamento de águas pluviais.

Foi diagnosticado também a oxidação dos parafusos de fixação e ressecamento das vedações destes parafusos;

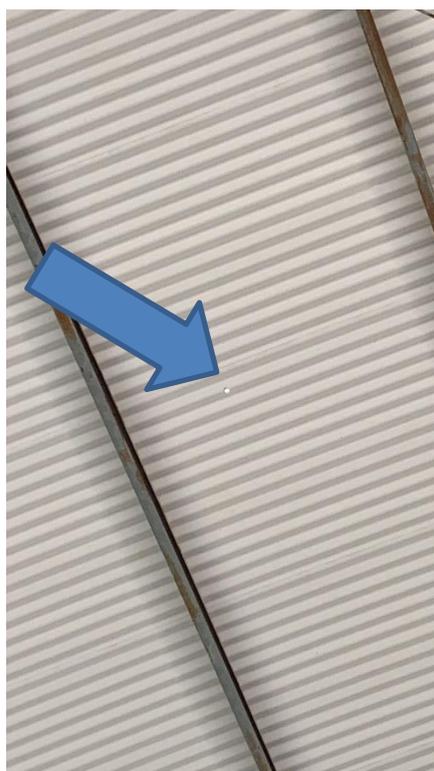
**Durante a vistoria os profissionais que trabalham na escola relataram que tem goteira (vazamento de água) no telhado.**

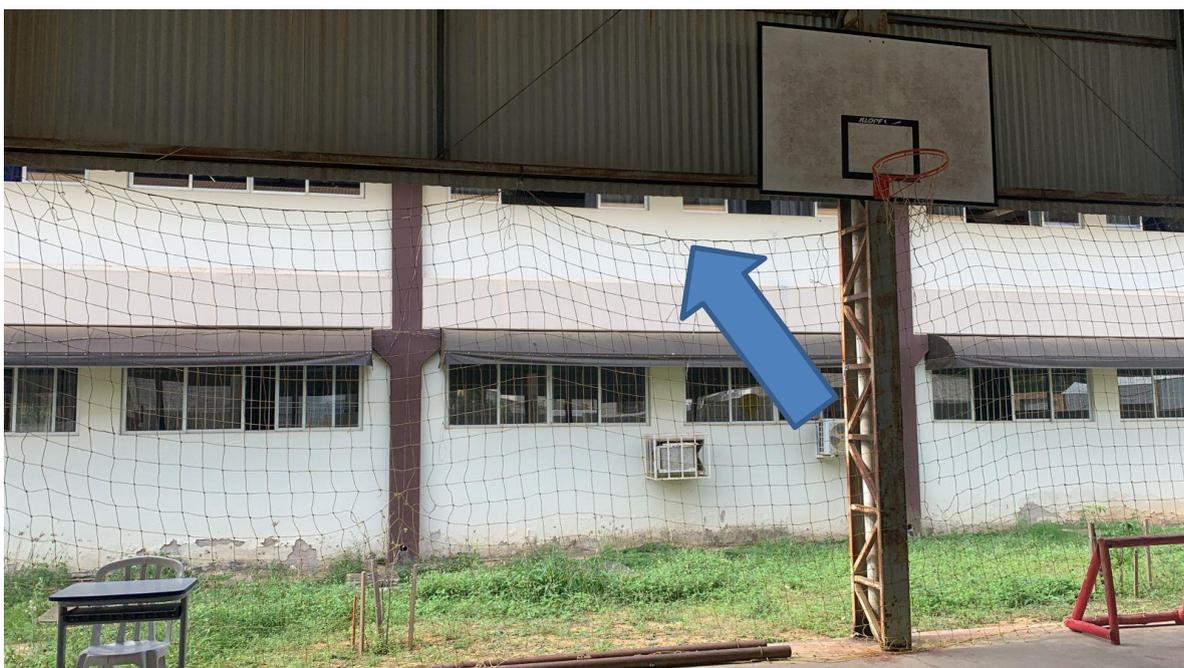
Não tem tela tipo alambrado galvanizado ao redor da quadra.

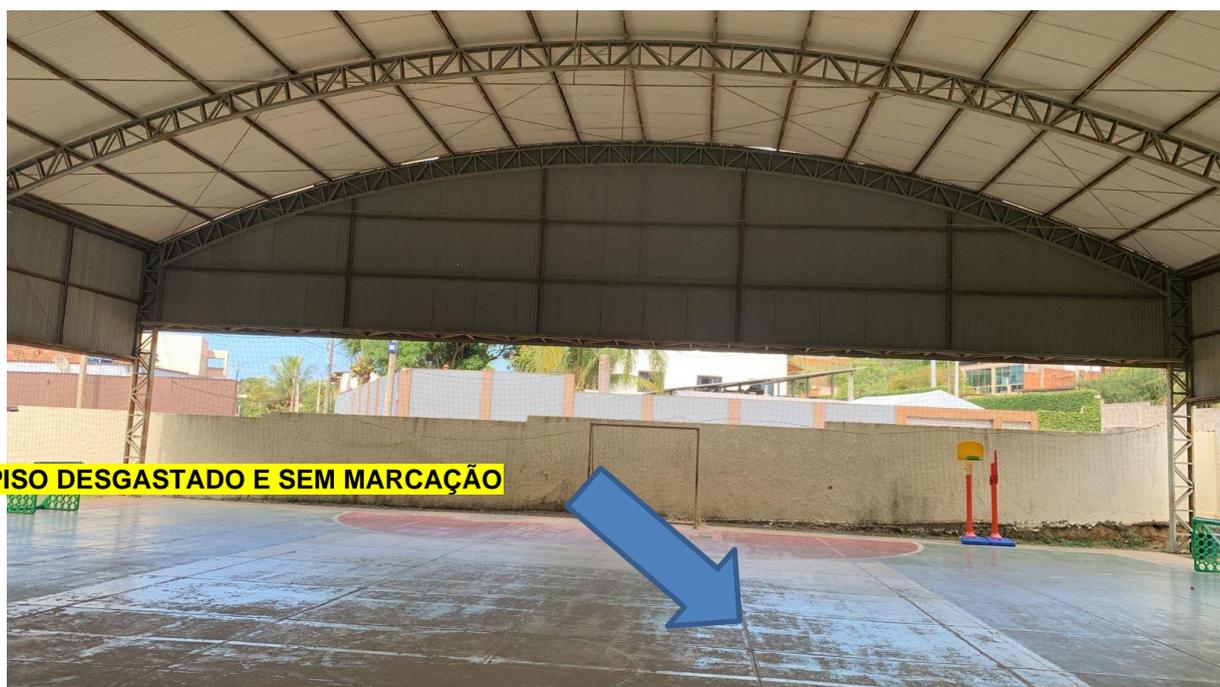
**PISO DESGASTADO E SEM MARCAÇÃO**

De acordo com a vistoria, o chão precisará de tratamento e uma nova pintura.

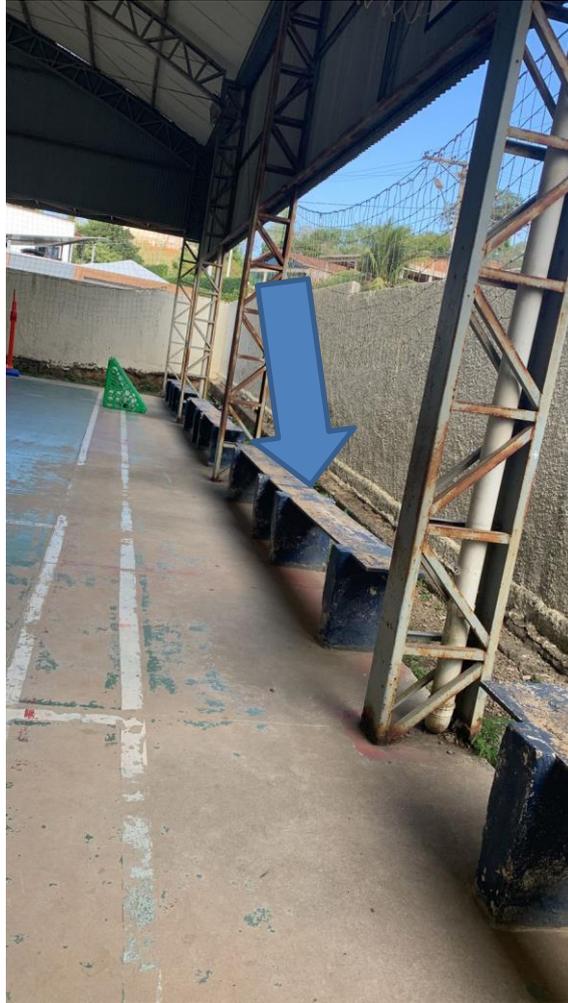
Banco de concreto desgastado com o tempo .

De acordo com a vistoria, os 6 bancos de apoio que se encontra na lateral da quadra, deverão ser substituídos ou reformado para segurança dos usuarios.

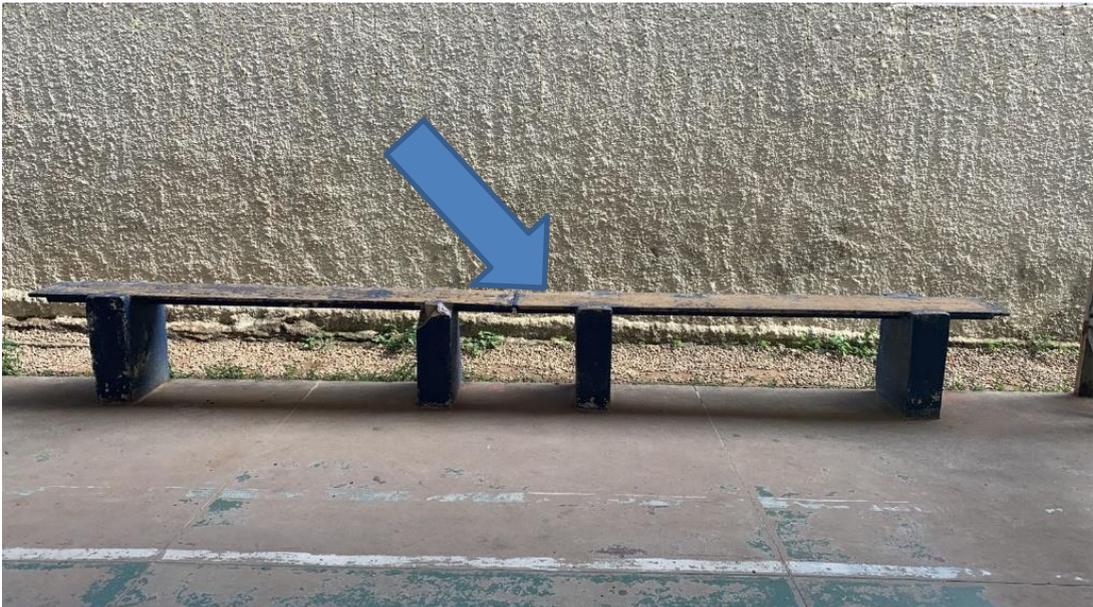
Banco de concreto desgastado com o tempo
