**LAUDO TÉCNICO DE VISTORIA
REFORMA**

QUADRA POLIESPORTIVA

EMEIEF MARIA VELOSO CALMON

GUARAPARI/ES

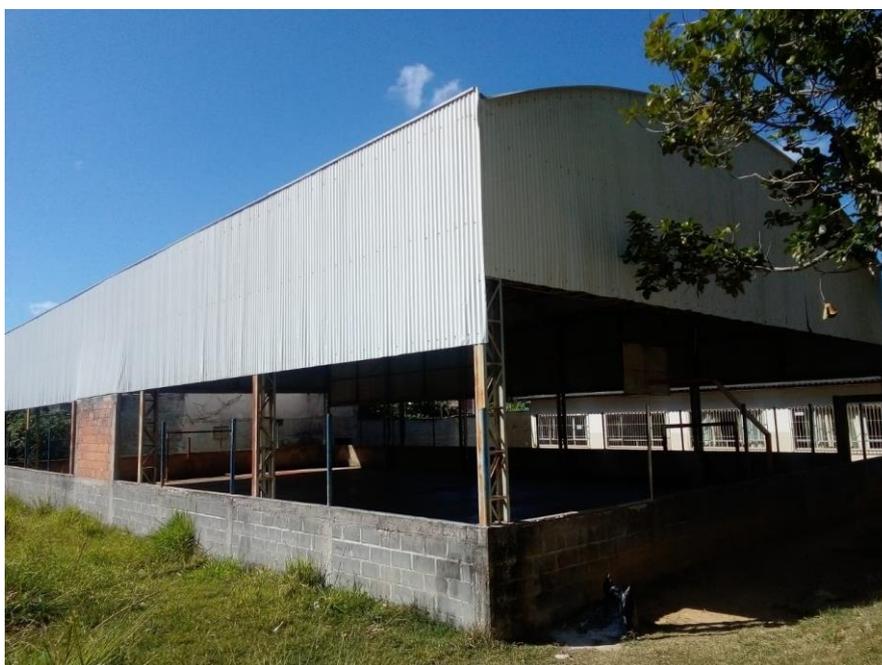
Figura 5 - Vista frontal da quadra poliesportiva

A estrutura treliçada da cobertura apresentou na grande maioria, bom estado de conservação e sem deformações aparentes, necessitando de repintura preventiva dos seus elementos se enquadrando no **Grau de Risco Mínimo** e outras observações .

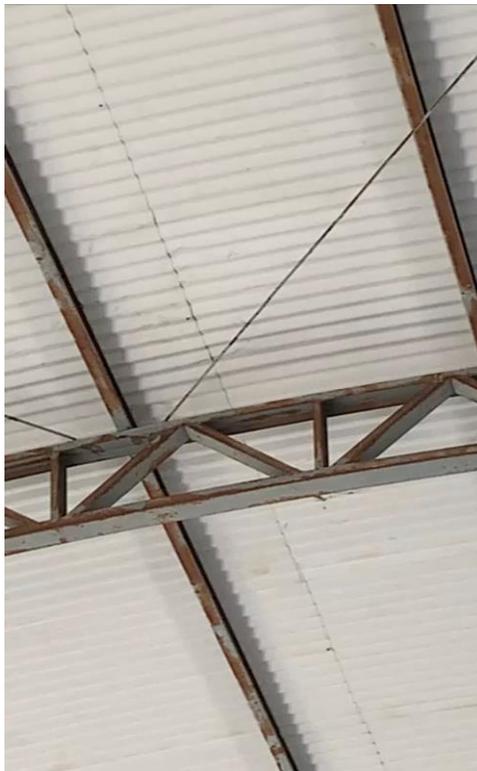
Estrutura e telhas de cobertura

Foram detectadas algumas patologias nas treliças devido as oxidações e mal acabamento, sem prejuízo à segurança da estrutura

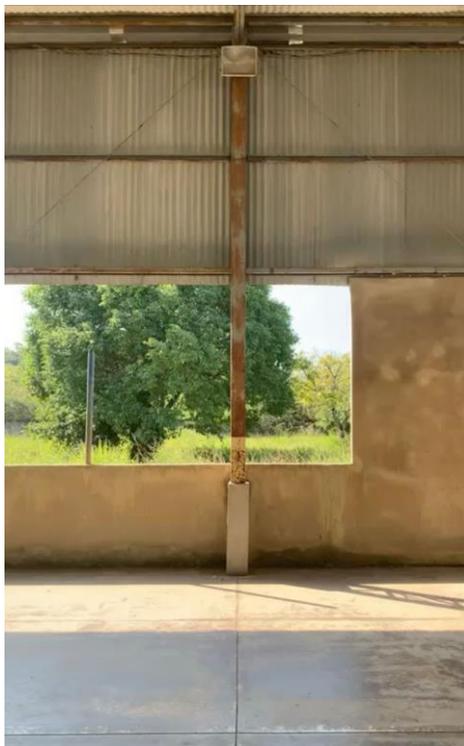
Não foi verificado nenhuma deformação estrutural aparente, porém verificou-se nos perfis da estrutura metálica a presença de oxidação uniforme em todos os seus elementos e início de corrosão na base de concreto.

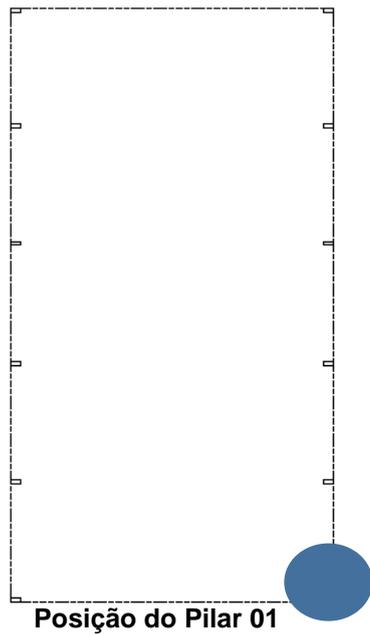
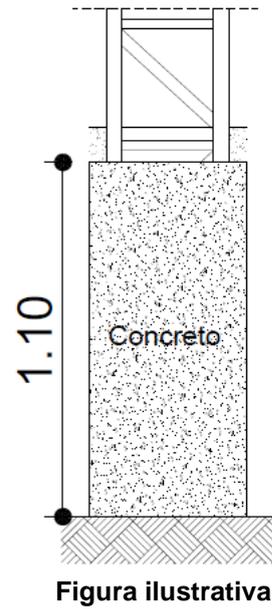
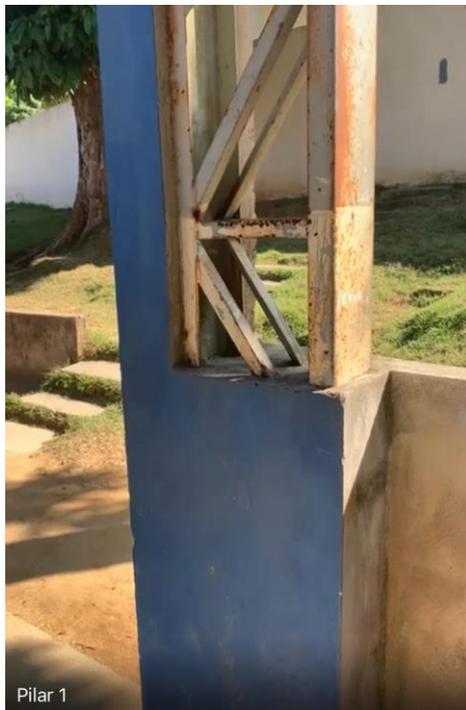
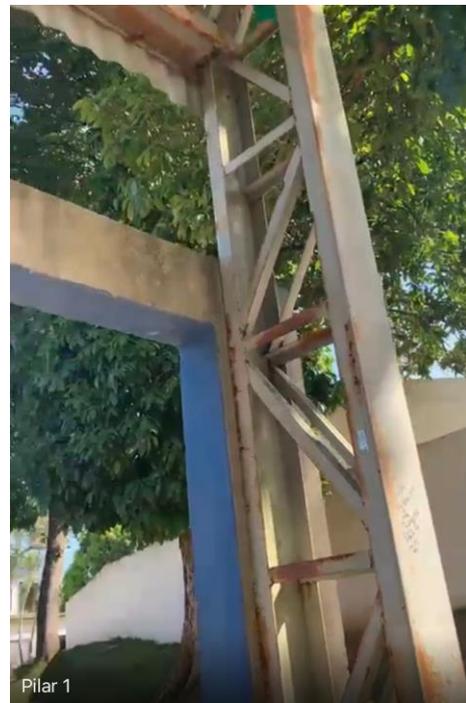
ANÁLISE DO PILAR 01: GRAU DE RISCO REGULAR – IMPACTO PARCIALMENTE RECUPERÁVEL:

Oxidação uniforme presente nas peças

Pilar 01 - A base de concreto apresentou início de corrosão e a estrutura metálica apresentou oxidação uniforme nas peças.

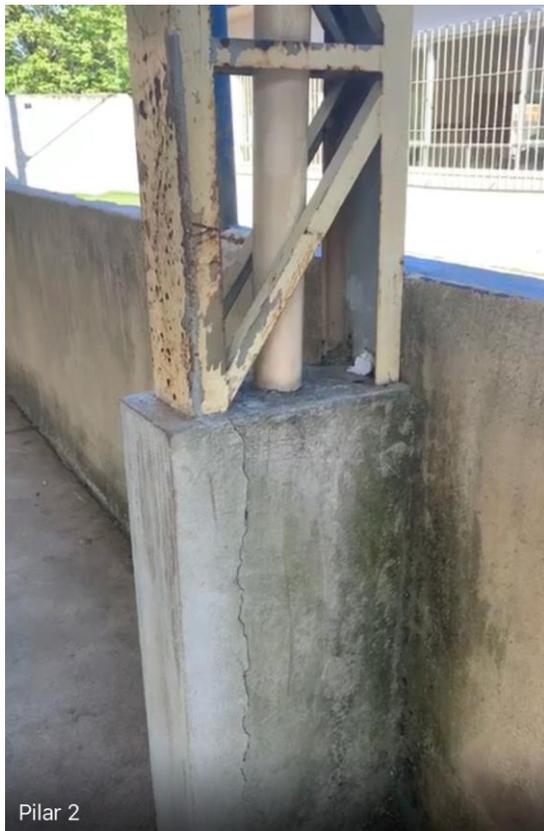
Base de concreto

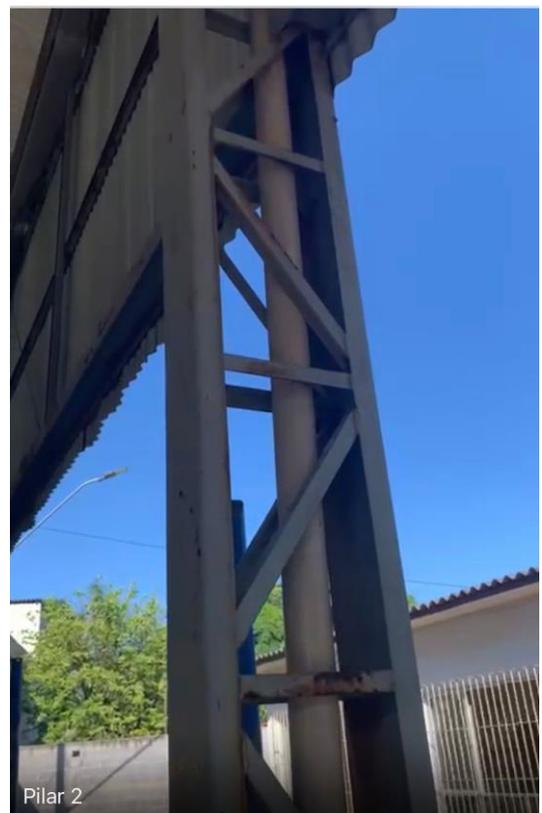
ANÁLISE DO PILAR 02: GRAU DE RISCO REGULAR – IMPACTO PARCIALMENTE RECUPERÁVEL:

Oxidação uniforme presente nas peças

- **Pilar 02** - Com a fundação em concreto, apresentam bom estado de segurança, porém apresenta início de oxidação uniforme nas peças.

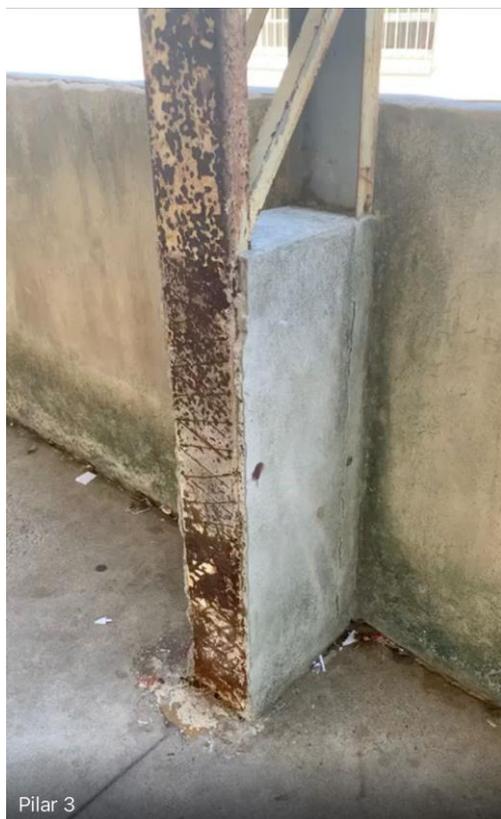
Pilar 3

Base de concreto

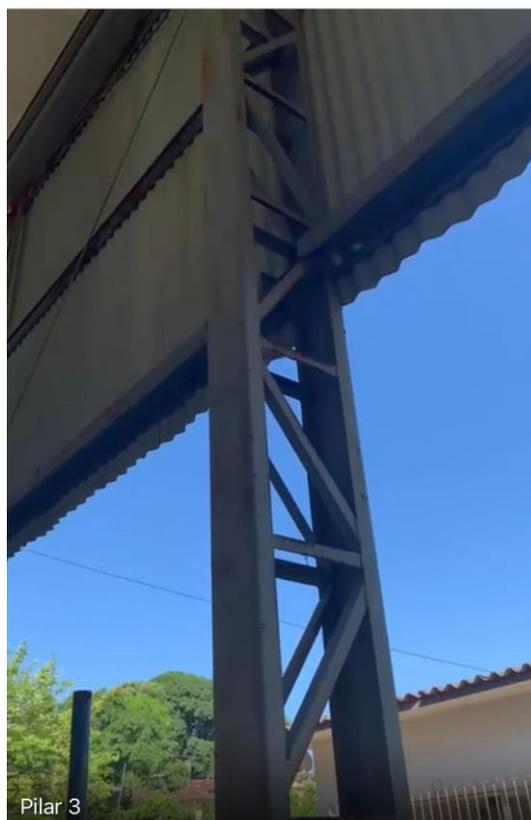
Pilar 3

Oxidação uniforme presente nas peças

- **Pilar 03** - Com a fundação em concreto, apresentam bom estado de segurança, porém apresenta início de oxidação uniforme nas peças.

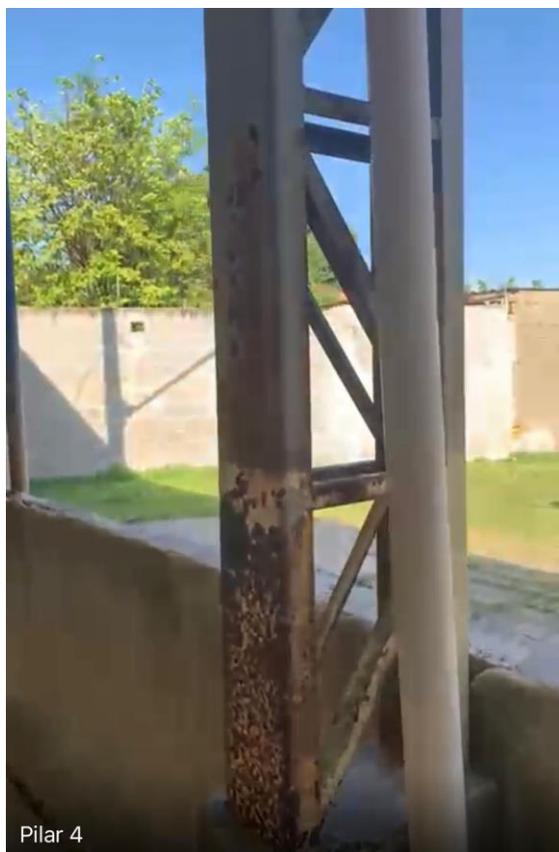
Base com concreto

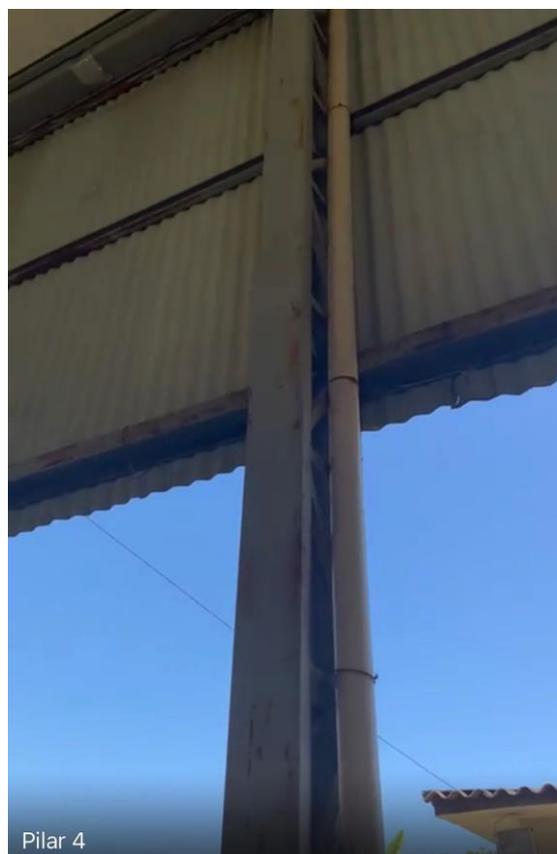
ANÁLISE DO PILAR 04: GRAU DE RISCO REGULAR – IMPACTO PARCIALMENTE RECUPERÁVEL:

Oxidação uniforme presente nas peças

- **Pilar 04** - percebeu-se o estado avançado de oxidação e perda de seção no decorrer da estrutura e início de corrosão na base de concreto.

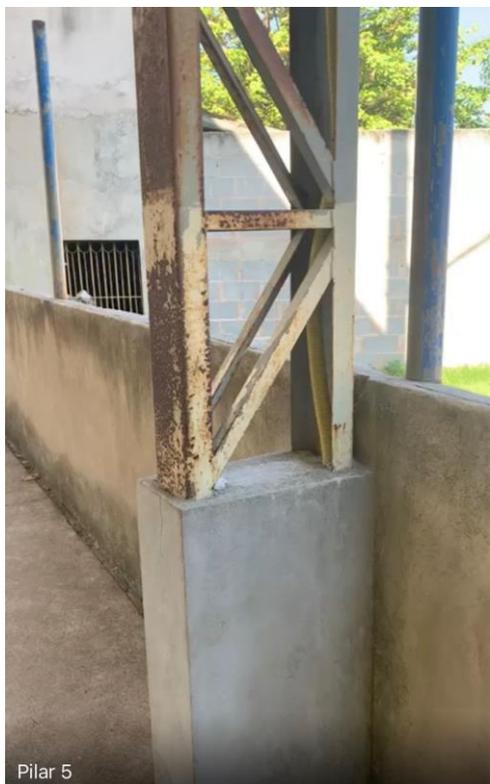
Base de concreto

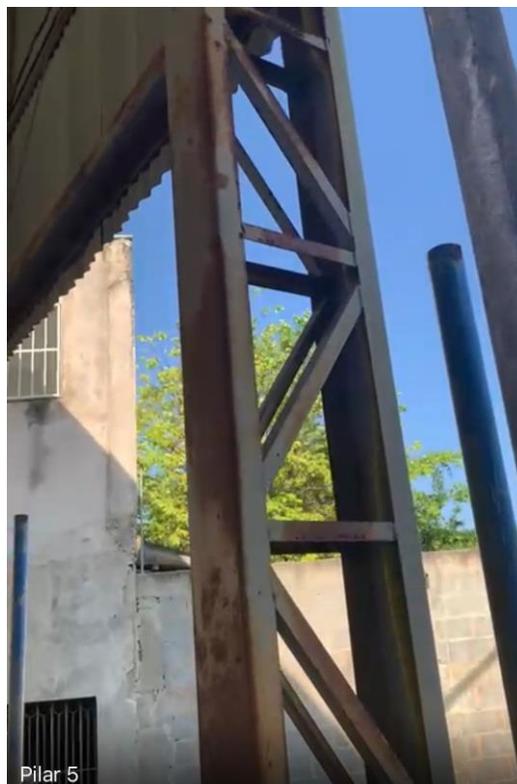
ANÁLISE DO PILAR 05: GRAU DE RISCO REGULAR – IMPACTO PARCIALMENTE RECUPERÁVEL:

Oxidação uniforme presente nas peças

- **Pilar 05** - Com a fundação em concreto, apresentam bom estado de segurança, porém apresenta início de oxidação uniforme nas peças.

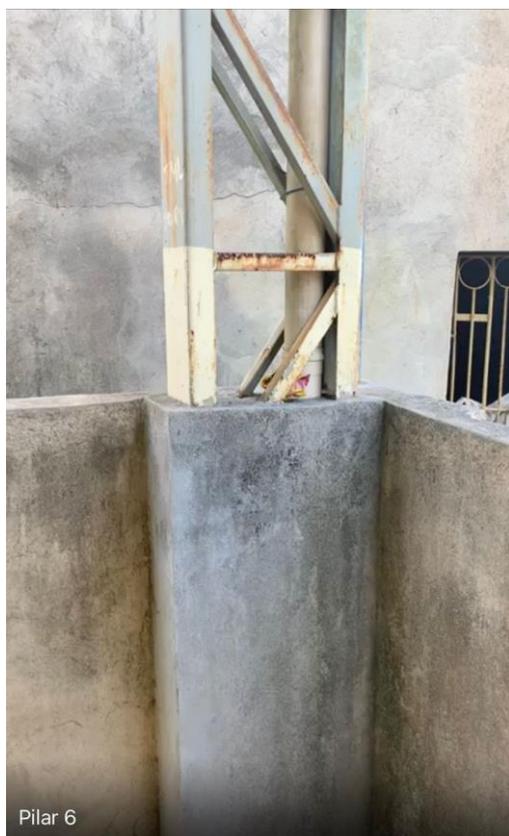
Pilar 6

Base de concreto

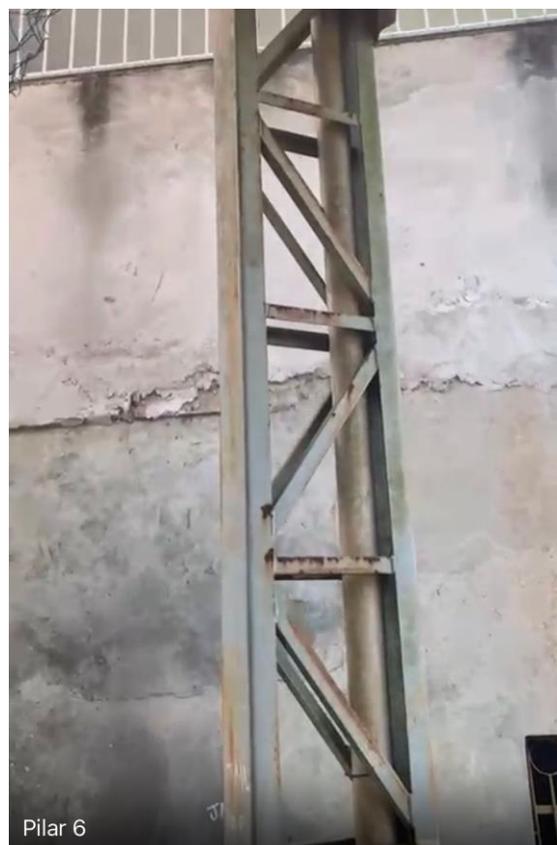
Pilar 6

Oxidação uniforme presente nas peças

- **Pilar 06** Com a fundação em concreto, apresentam bom estado de segurança, porém apresenta início de oxidação uniforme nas peças.

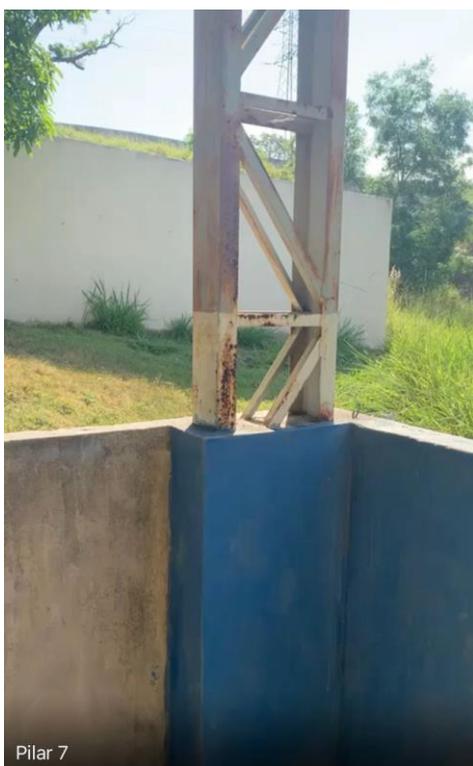
Base com concreto

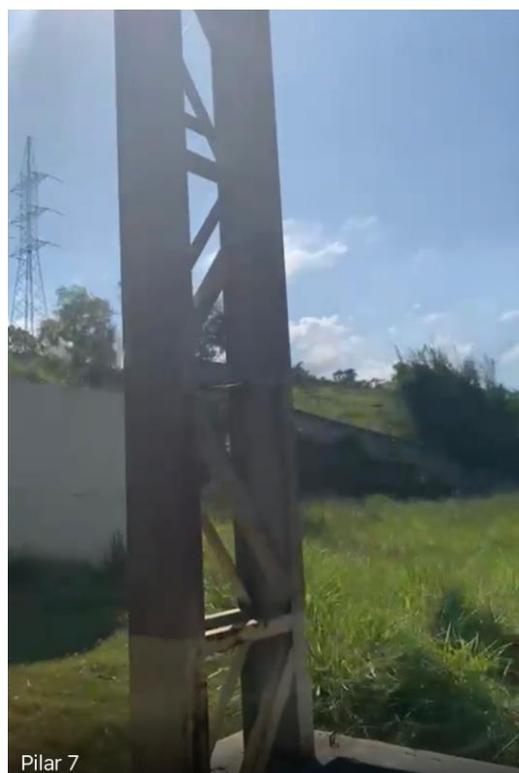
ANÁLISE DO PILAR 07: GRAU DE RISCO REGULAR – IMPACTO PARCIALMENTE RECUPERÁVEL:

Oxidação uniforme presente nas peças

- **Pilar 07** - Com a fundação em concreto, apresentam bom estado de segurança, porém apresenta início de oxidação uniforme nas peças.

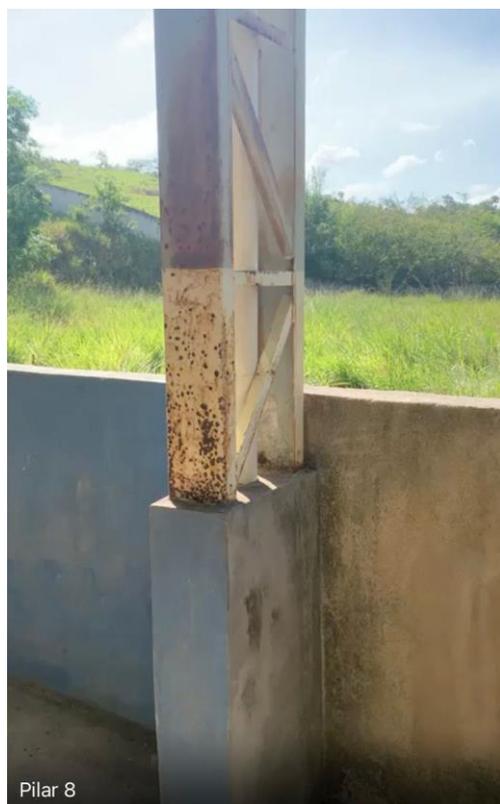
Pilar 8

Base com concreto

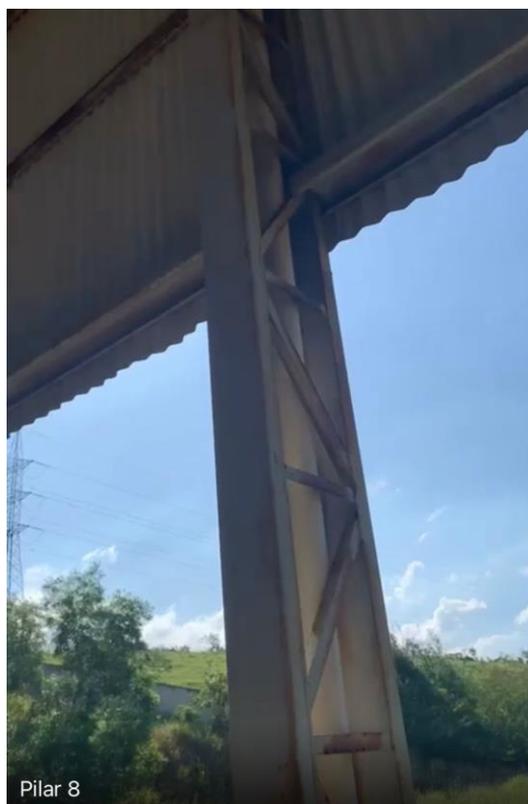
Pilar 8

Oxidação uniforme presente nas peças

- **Pilar 08** - Com a fundação em concreto, apresentam bom estado de segurança, porém apresenta início de oxidação uniforme nas peças.

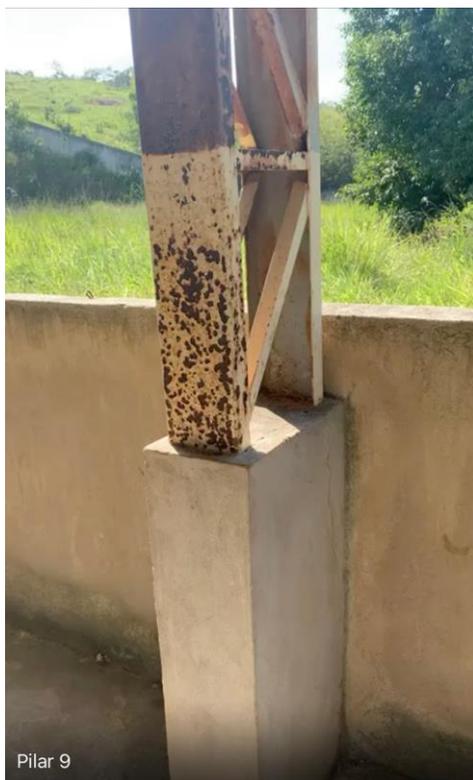
Base com concreto

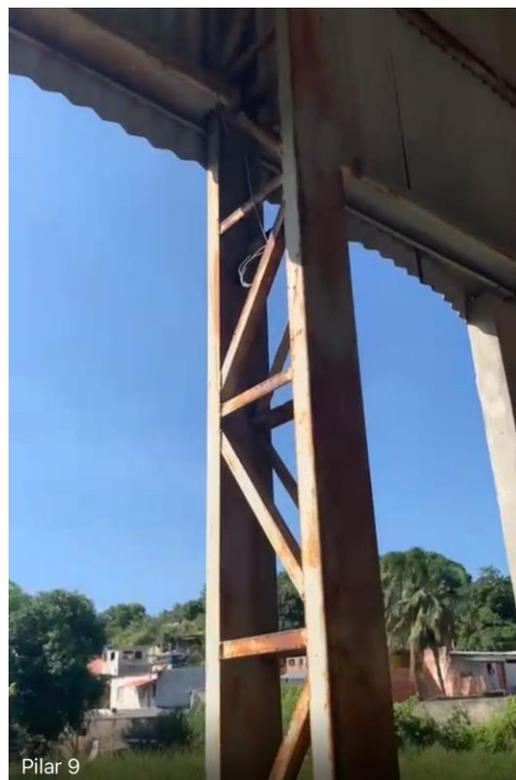
ANÁLISE DO PILAR 09: GRAU DE RISCO REGULAR – IMPACTO PARCIALMENTE RECUPERÁVEL:

Oxidação uniforme presente nas peças

- **Pilar 09** - Com a fundação em concreto, apresentam bom estado de segurança, porém apresenta início de oxidação uniforme nas peças.

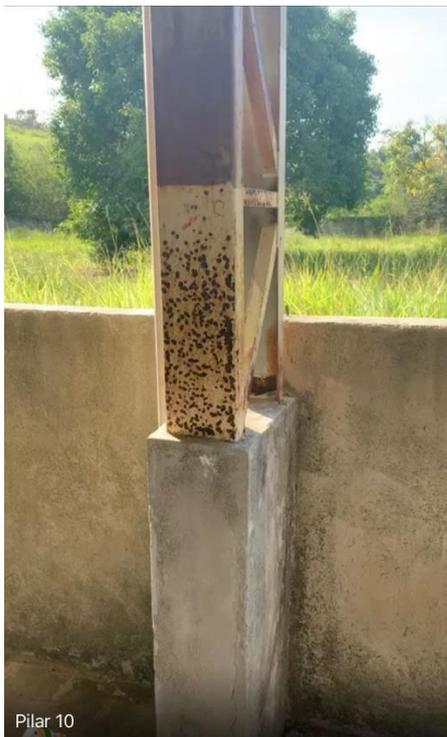
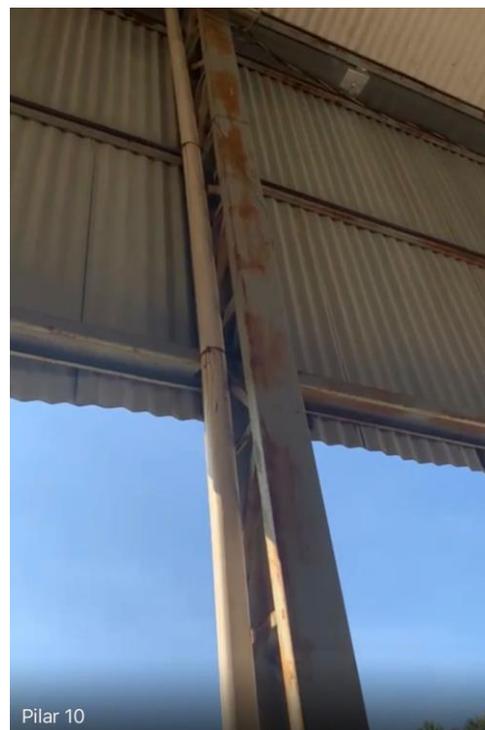
Pilar 10

- **Pilar 10** - Com a fundação em concreto, apresentam bom estado de segurança, porém apresenta início de oxidação uniforme nas peças.

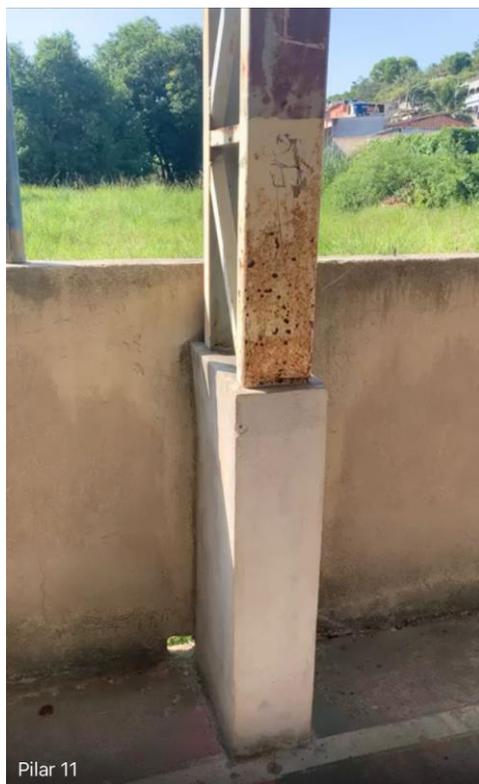
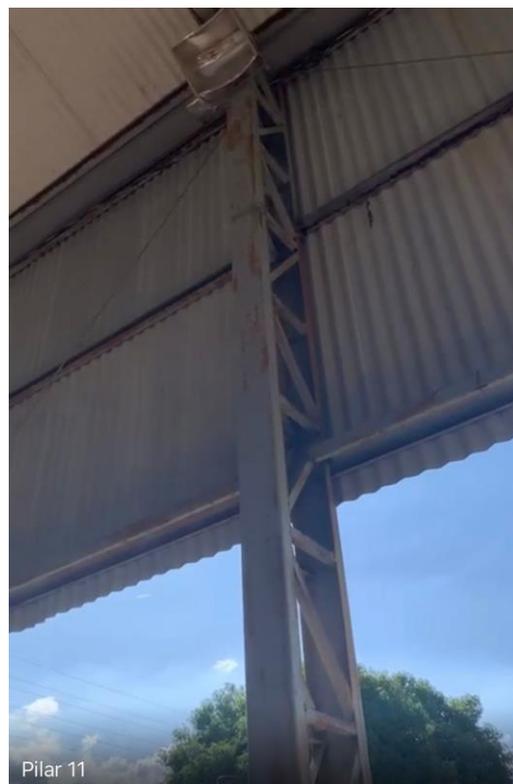
Pilar 11

- **Pilar 11** - Com a fundação em concreto, apresentam bom estado de segurança, porém apresenta início de oxidação uniforme nas peças.

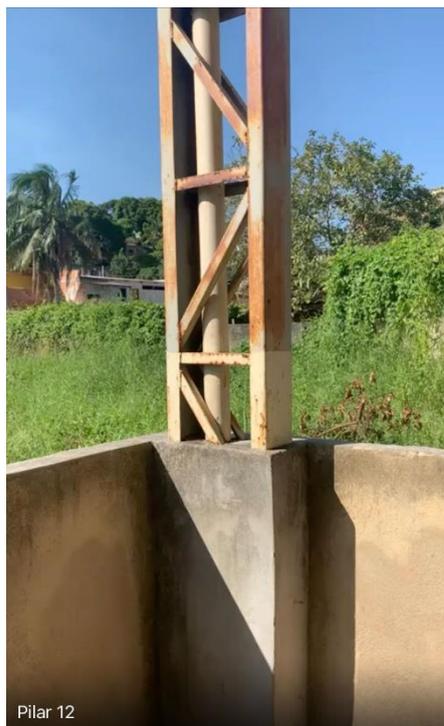
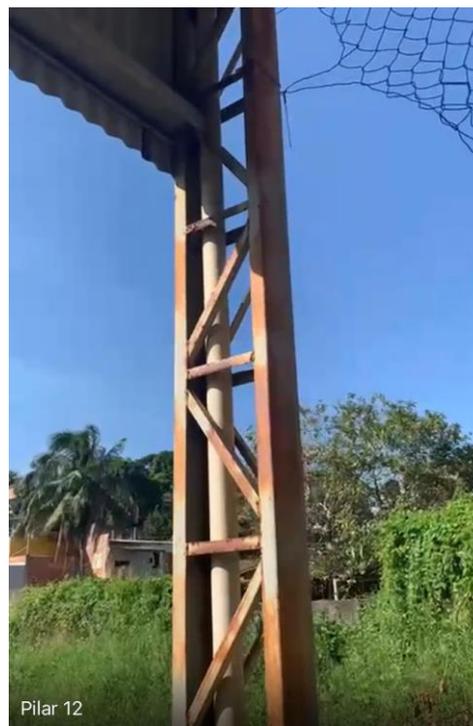
ANÁLISE DO PILAR 12: GRAU DE RISCO REGULAR – IMPACTO PARCIALMENTE RECUPERÁVEL:

- **Pilar 12** - Com a fundação em concreto, apresentam bom estado de segurança, porém apresenta início de oxidação uniforme nas peças.

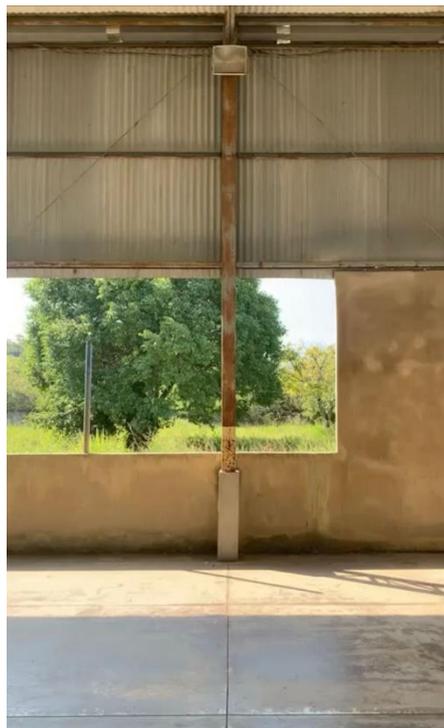
Saia (telas) nas laterais na quadra

Foram detectadas algumas patologias relacionados ao processo de fabricação nas soldas de alguns elementos (nós das estruturas) apresentando descontinuidade, porosidade excessiva, irregularidade e mal acabamento, com risco de descolamento. Estagio avançado de oxidação das barras de segurança. Os parafusos de fixação e vedação apresentaram-se em estado de corrosão e vedações ressecadas. Não foram detectados parafusos de costura longitudinal das telhas.

Foi diagnosticado também a oxidação dos parafusos de fixação e ressecamento das vedações destes parafusos;

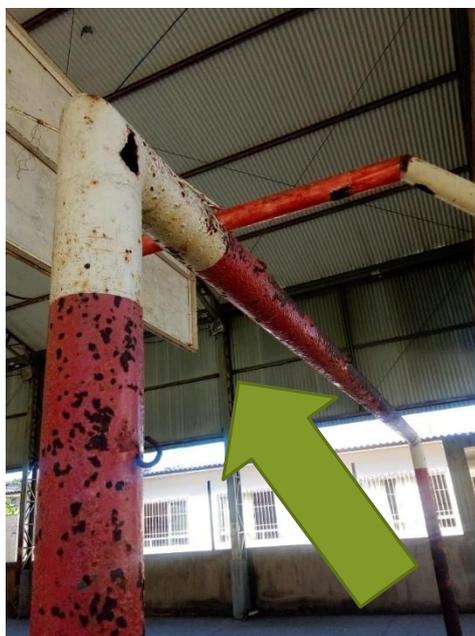
Trave de futebol em estágio avançado de oxidação.

- Substituição das traves de esporte:

- Será necessário a substituição das traves esportivas acima citadas com oxidação em estado avançado causando insegurança para os usuários.

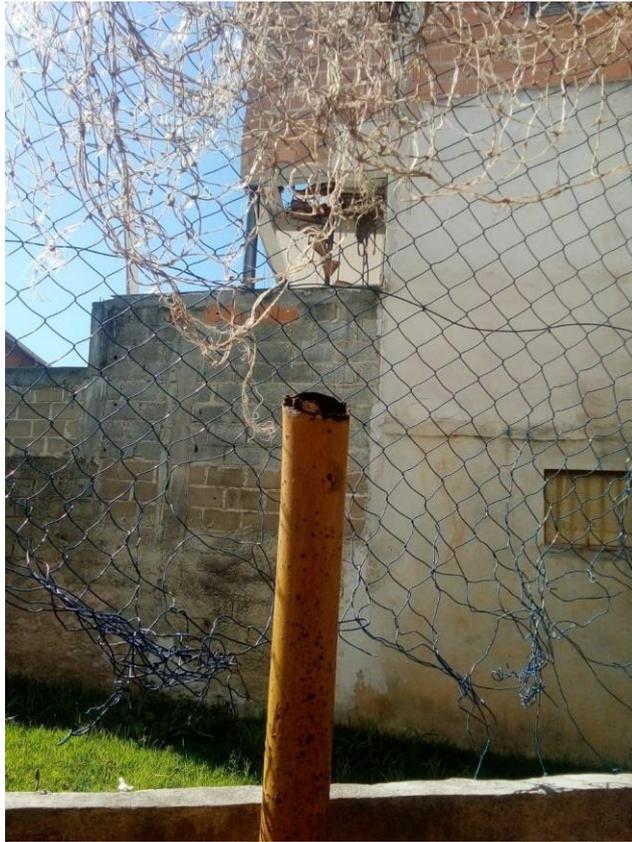
Poste de Vôlei em estágio avançado de oxidação.

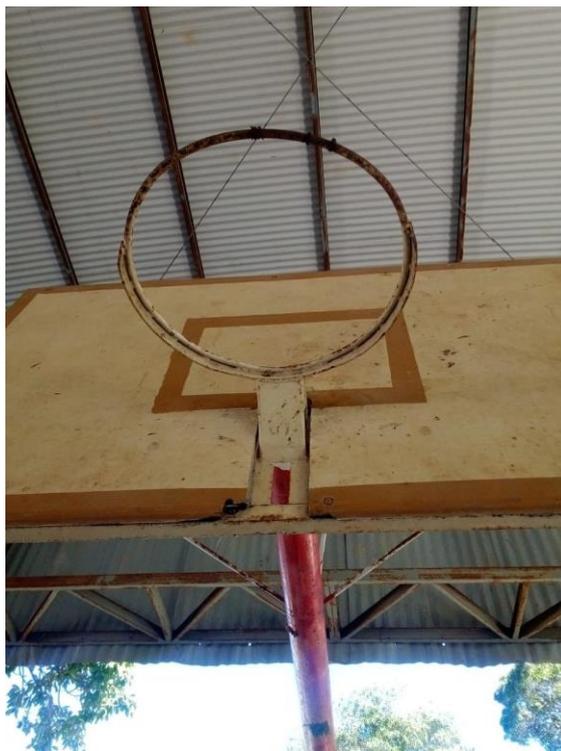
Aro da cesta basquete em estágio avançado de oxidação.

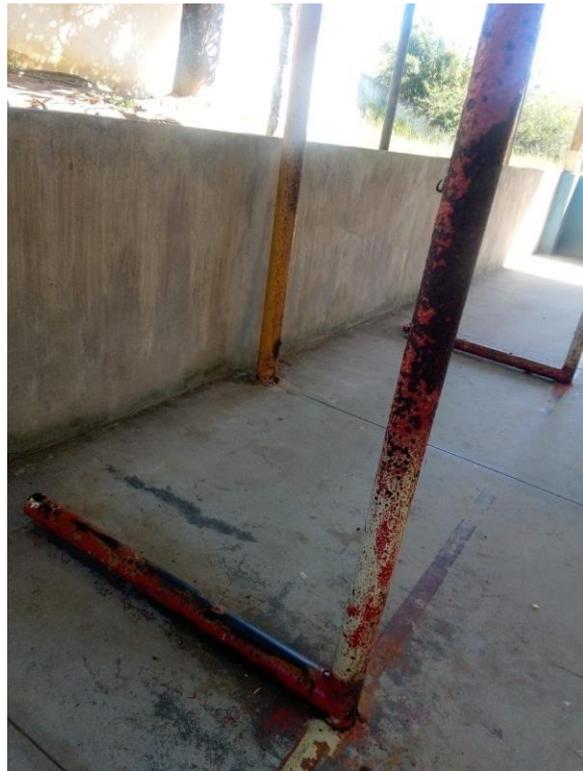
Trave de futebol em estágio avançado de oxidação.

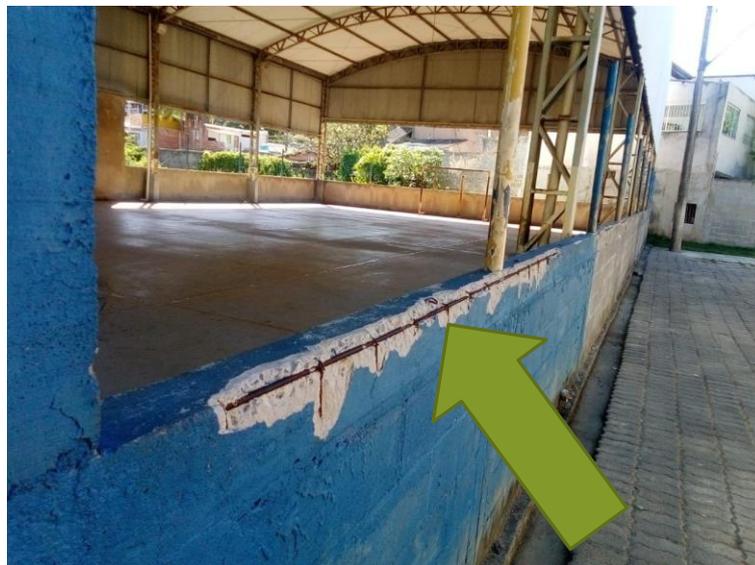
Mureta de concreto com corrosão e ferragem exposta

- Reforma na mureta de concreto ao redor da quadra:

Em vistoria foi observado a necessidade de reforma na mureta de concreto junto com a base dos os pilares devido à corrosão atmosférica destes elementos;

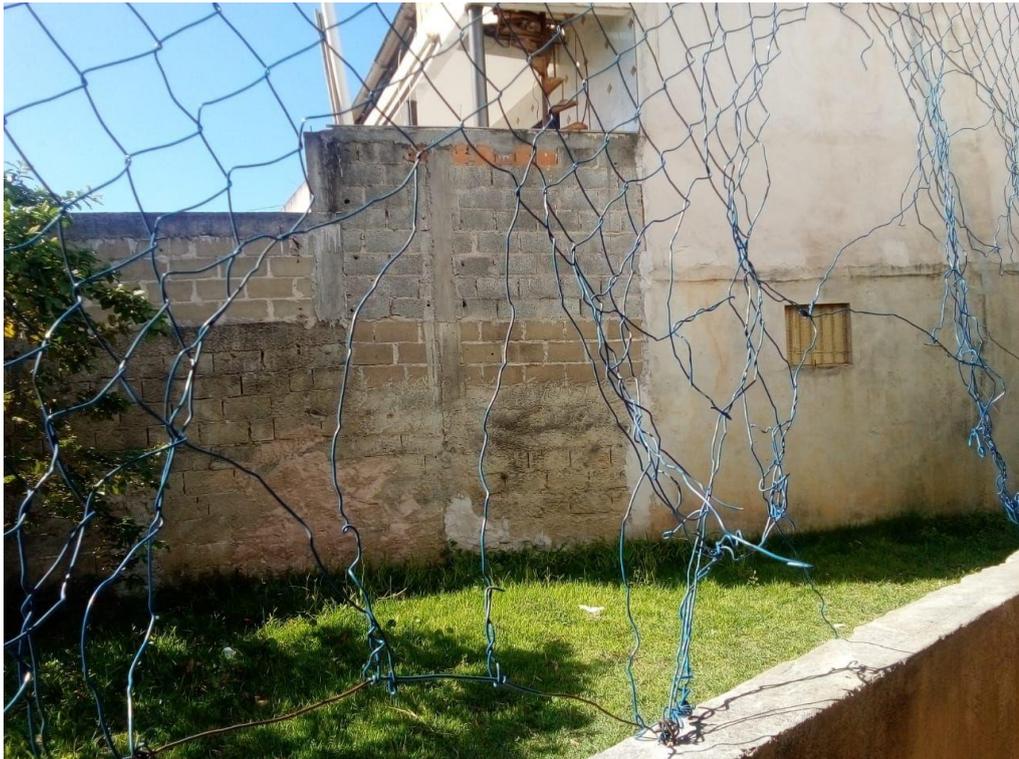
Abertura do alambrado ao redor da quadra
