**LAUDO TÉCNICO DE VISTORIA  
REFORMA**

**QUADRA POLIESPORTIVA**

**EMEF MARINALVA ARAGÃO AMORIM**

**GUARAPARI/ES**

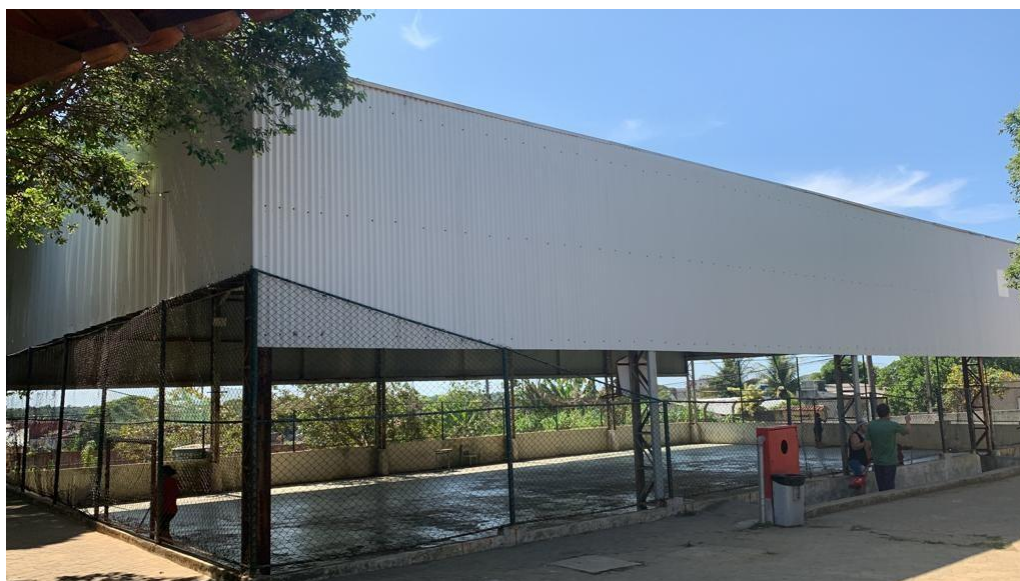
**Figura 5 - Vista frontal da quadra poliesportiva**

- A estrutura treliçada de cobertura apresentou na grande maioria, bom estado de conservação e sem deformações aparentes, necessitando de repintura preventiva dos seus elementos se enquadrando no **Grau de Risco Mínimo** e outras observações que se seguem;

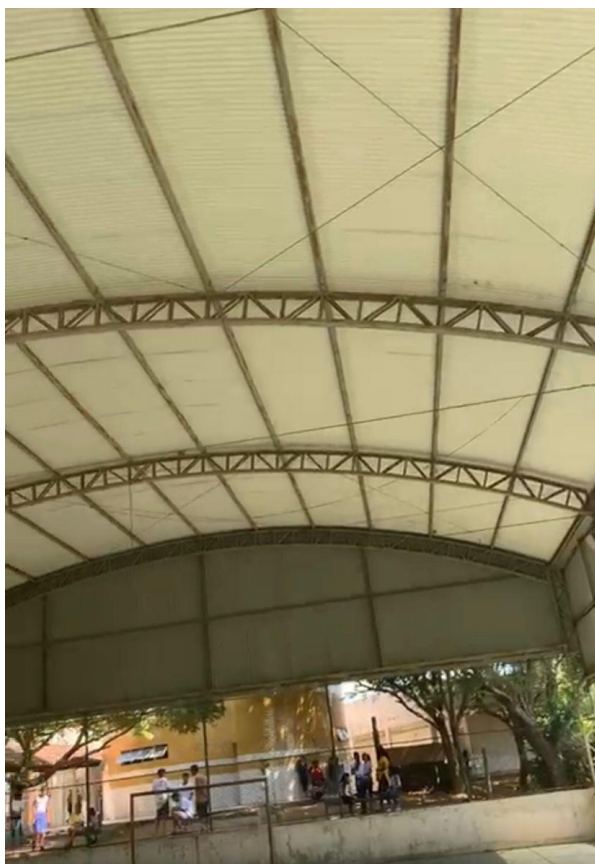
#### **Estrutura e telhas de cobertura**

Foram detectadas algumas patologias nas treliças devido as oxidações e mal acabamento, sem prejuízo a segurança da estrutura.

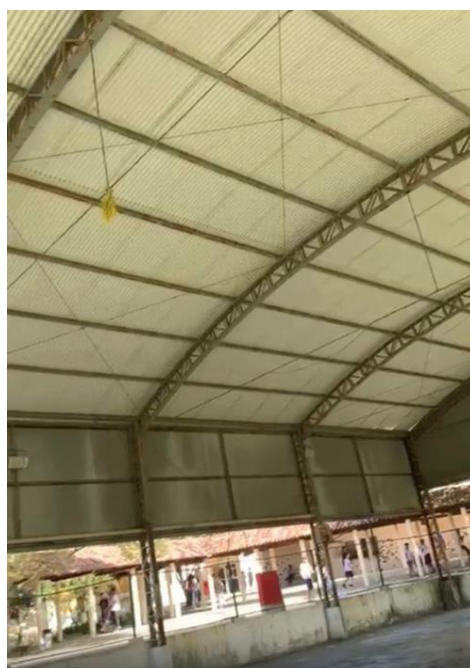
**Tirante em estado avançado de oxidação**

- Não foi verificada nenhuma deformação estrutural aparente, porém verificou-se nos perfis da estrutura metálica a presença de oxidação uniforme em todos os seus elementos e início de corrosão na base de concreto.

- Substituição dos tirantes de contraventamentos da estrutura da quadra:

Em vistoria foi observado a necessidade de substituição do conjunto de tirantes de contraventamentos executados com cabos de aço devido à corrosão atmosférica destes elementos;

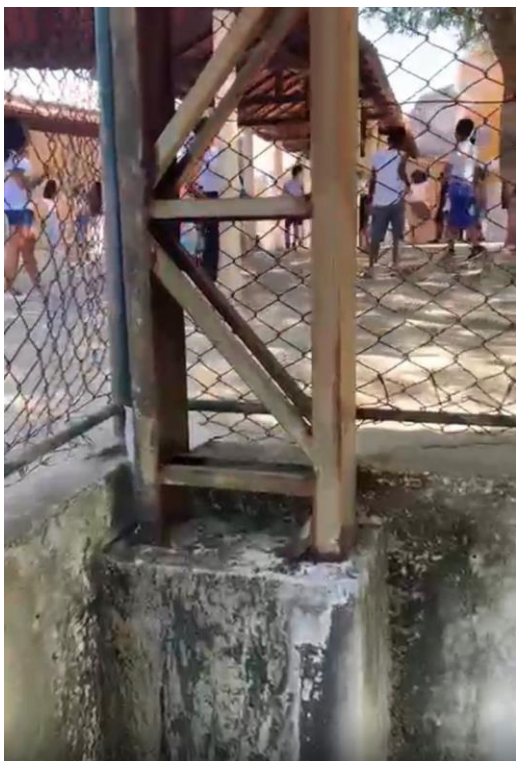
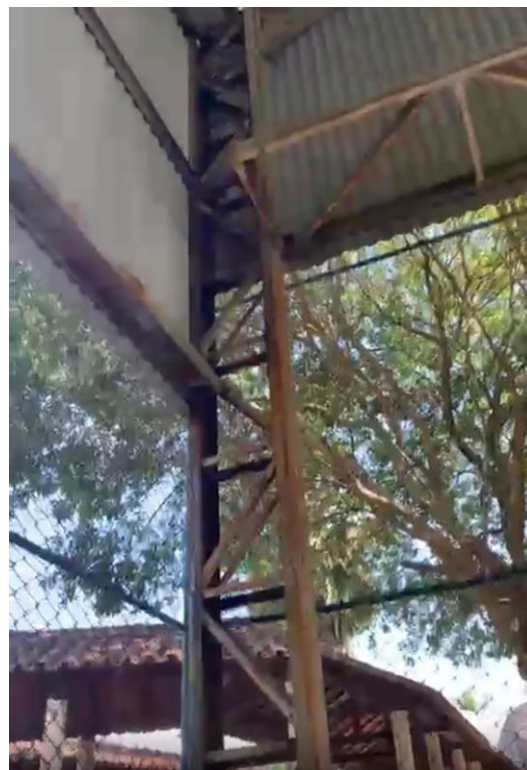
#### ANÁLISE DO PILAR 01: GRAU DE RISCO REGULAR – IMPACTO PARCIALMENTE RECUPERÁVEL:

Oxidação uniforme presente nas peças

**Pilar 01** - A base de concreto apresentou início de corrosão e a estrutura metálica apresentou oxidação uniforme nas peças.

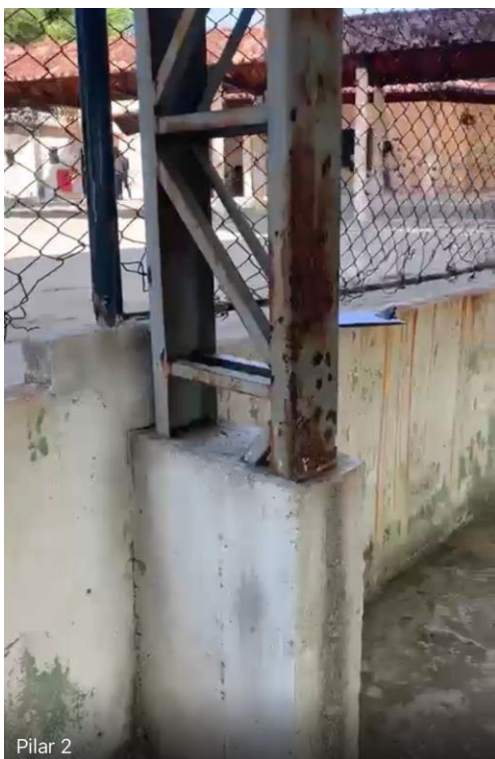
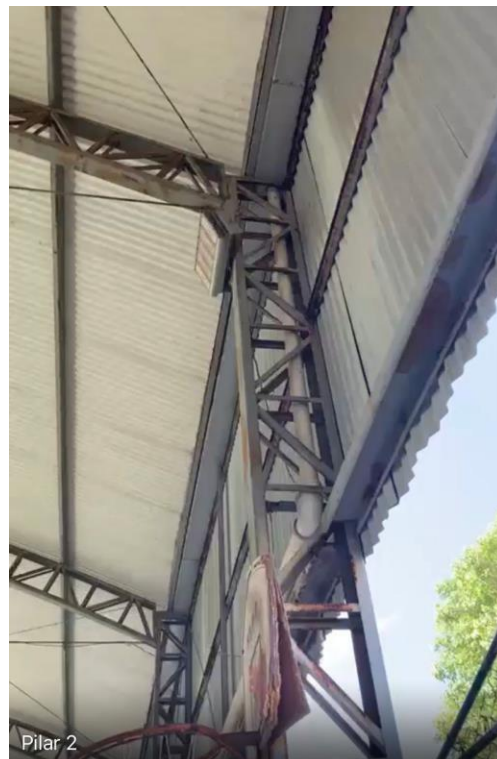
**ANÁLISE DO PILAR 02: GRAU DE RISCO REGULAR – IMPACTO PARCIALMENTE RECUPERÁVEL:**

**Base de concreto**

**Oxidação uniforme presente nas peças**

- **Pilar 02** - Com a fundação em concreto, apresentam bom estado de segurança, porém apresenta início de oxidação uniforme nas peças.

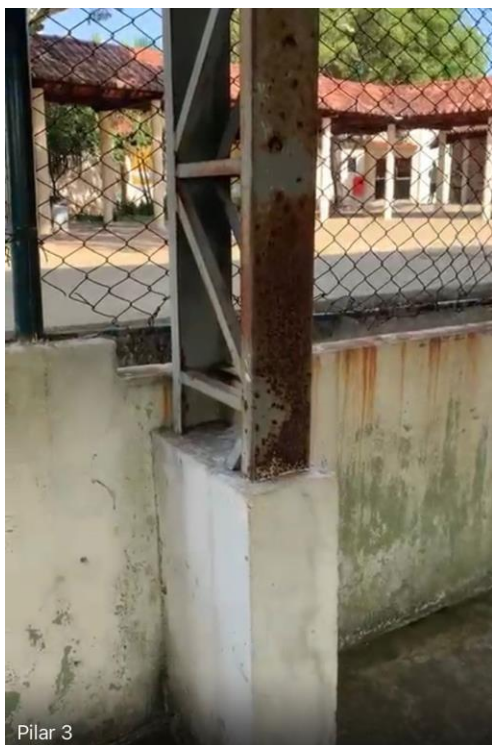
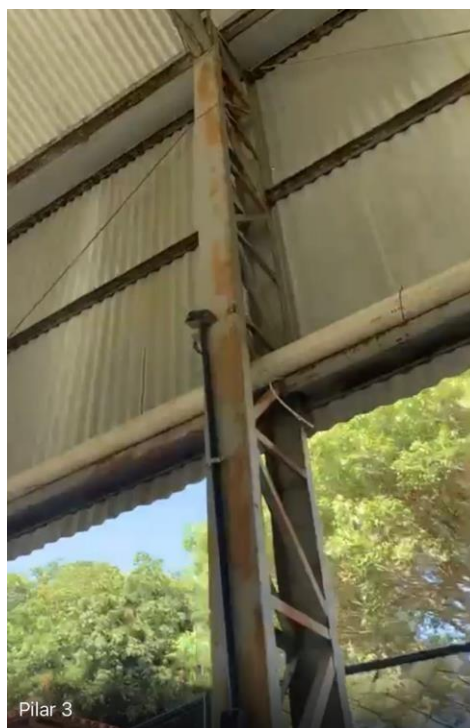
Pilar 3

**ANÁLISE DO PILAR 03: GRAU DE RISCO REGULAR – IMPACTO PARCIALMENTE RECUPERÁVEL:**

**Base de concreto**

**Oxidação uniforme presente nas peças**

- **Pilar 03** - Com a fundação em concreto, apresentam bom estado de segurança, porém apresenta início de oxidação uniforme nas peças.

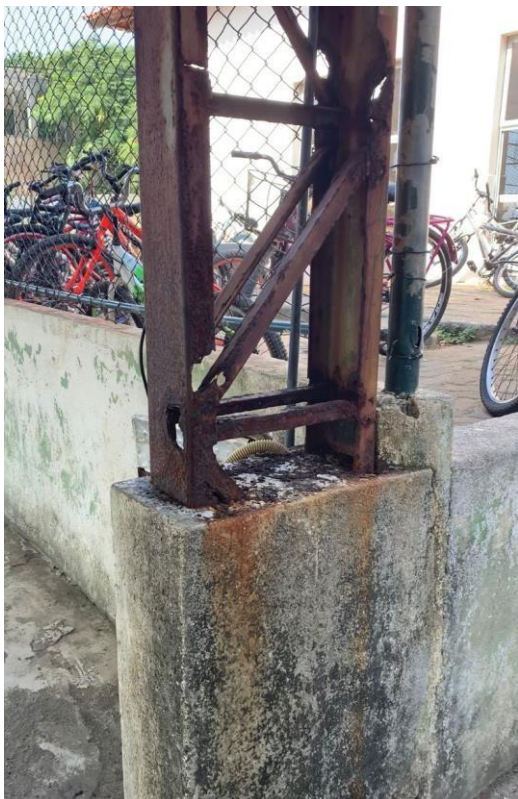
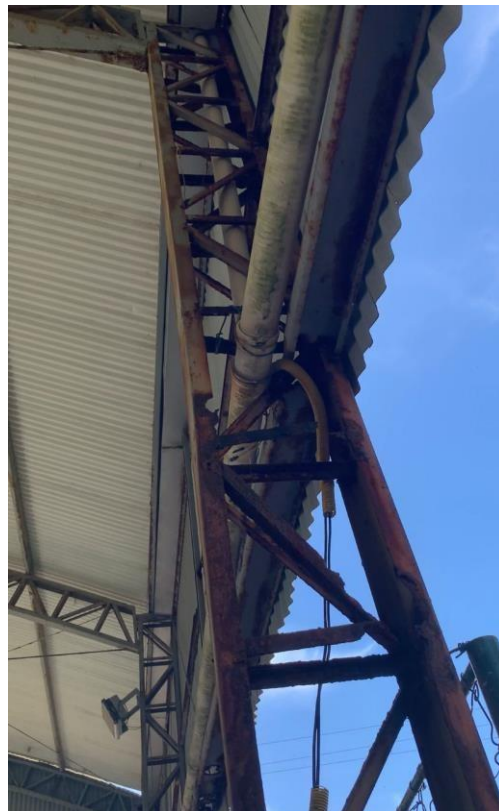
**ANÁLISE DO PILAR 04: GRAU DE RISCO CRÍTICO – IMPACTO IRRECUPERÁVEL:**

Base com concreto

Oxidação uniforme presente nas peças

- **Pilar 04** - percebeu-se o estado avançado de oxidação e perda de seção no decorrer da estrutura e início de corrosão na base de concreto.

- Substituição do pilar 4:

- Será necessário a substituição dos pilares acima citados com oxidação em estado avançado na base a fim de evitar o desabamento da estrutura devido ao estado avançado de corrosão.

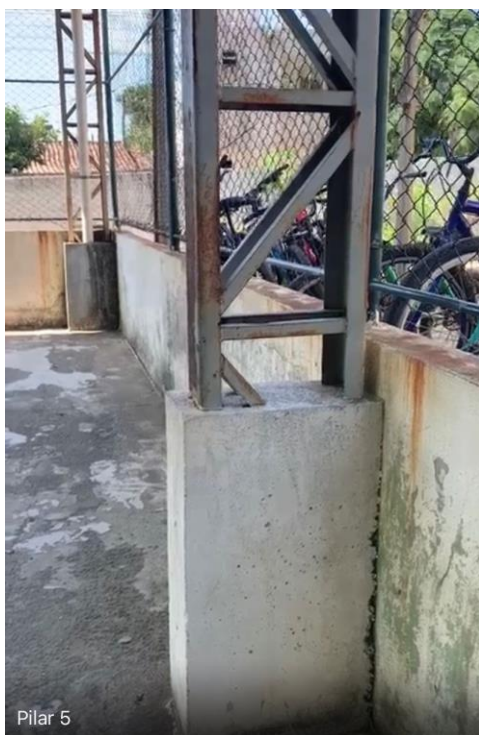
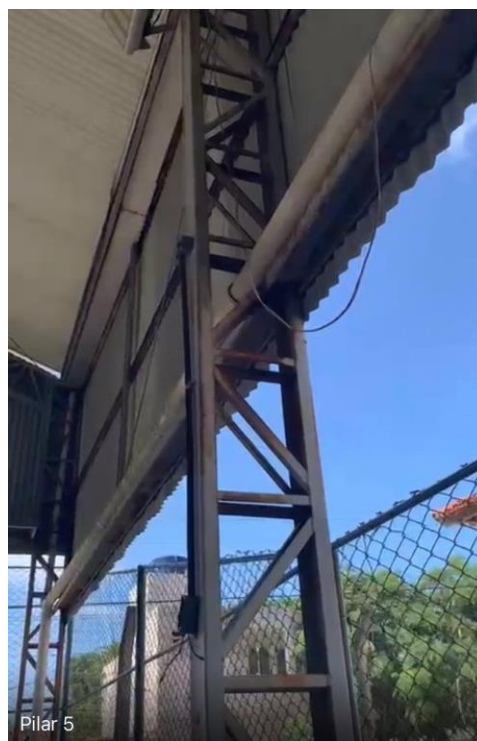
**ANÁLISE DO PILAR 05: GRAU DE RISCO REGULAR – IMPACTO PARCIALMENTE RECUPERÁVEL:**

**Base de concreto**

**Oxidação uniforme presente nas peças**

- **Pilar 05** - Com a fundação em concreto, apresentam bom estado de segurança, porém apresenta início de oxidação uniforme nas peças.

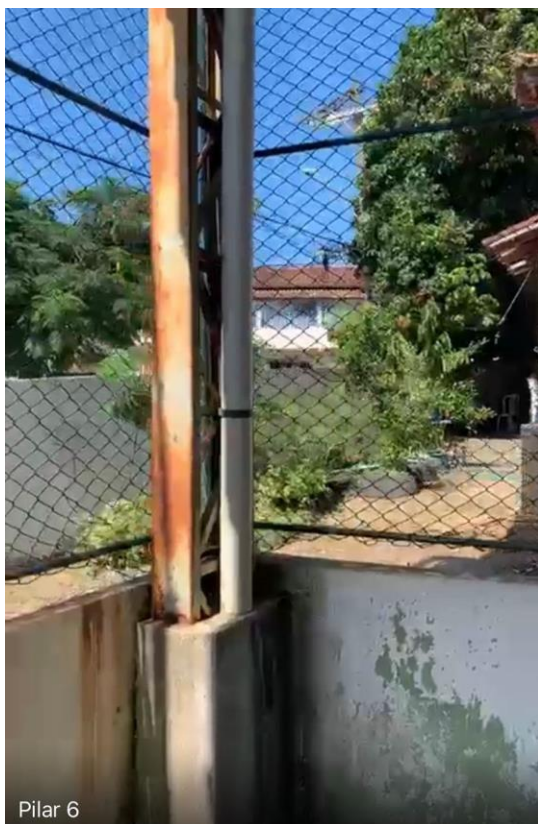
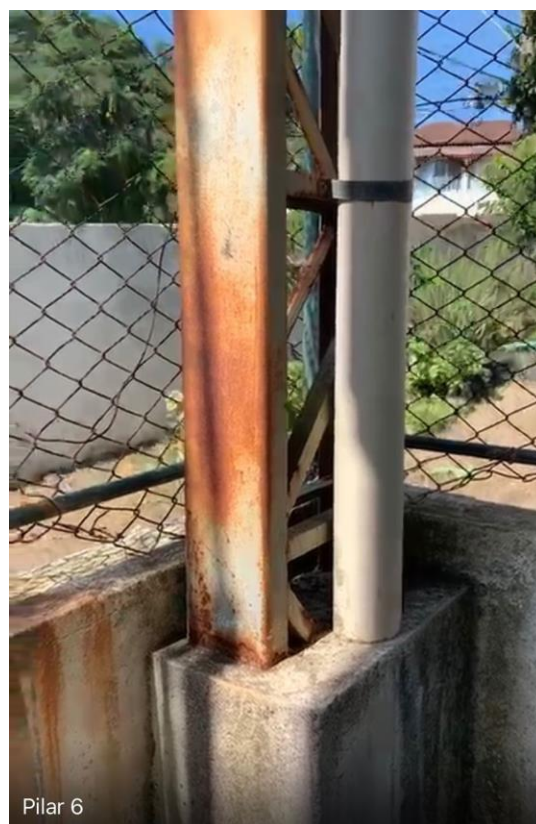
**ANÁLISE DO PILAR 06: GRAU DE RISCO REGULAR – IMPACTO PARCIALMENTE RECUPERÁVEL:**

**Base de concreto**

- **Pilar 06**- Com a fundação em concreto, apresentam bom estado de segurança, porém apresenta início de oxidação uniforme nas peças.

**Oxidação uniforme presente nas peças**

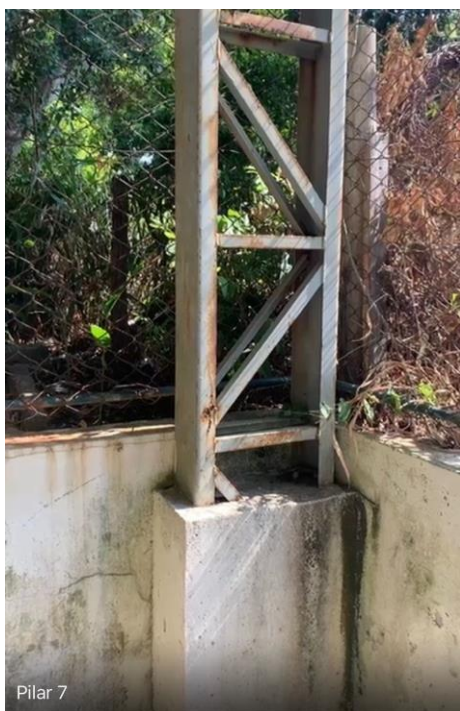
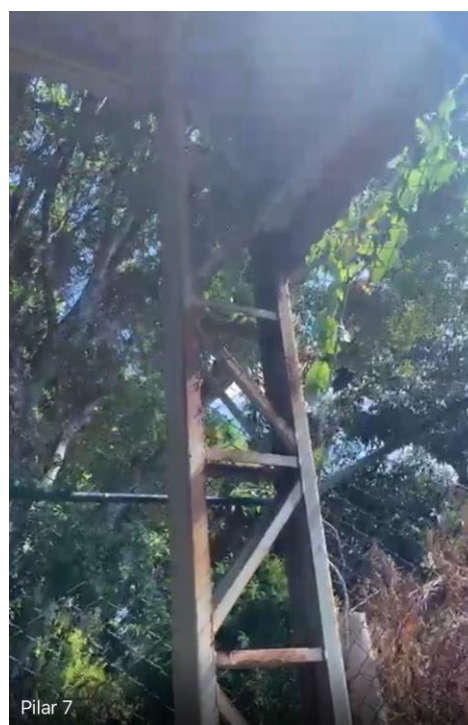
**ANÁLISE DO PILAR 07: GRAU DE RISCO REGULAR – IMPACTO PARCIALMENTE RECUPERÁVEL:**

**Base com concreto**

**Oxidação uniforme presente nas peças**

- **Pilar 07** - Com a fundação em concreto, apresentam bom estado de segurança, porém apresenta início de oxidação uniforme nas peças.

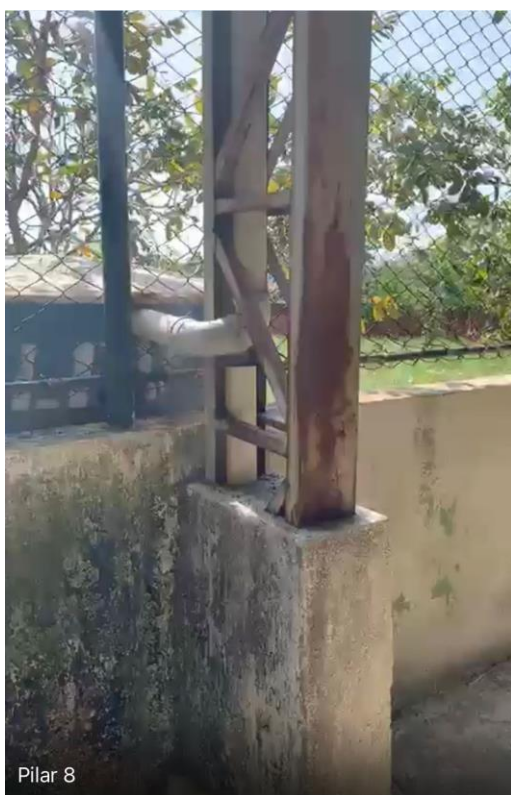
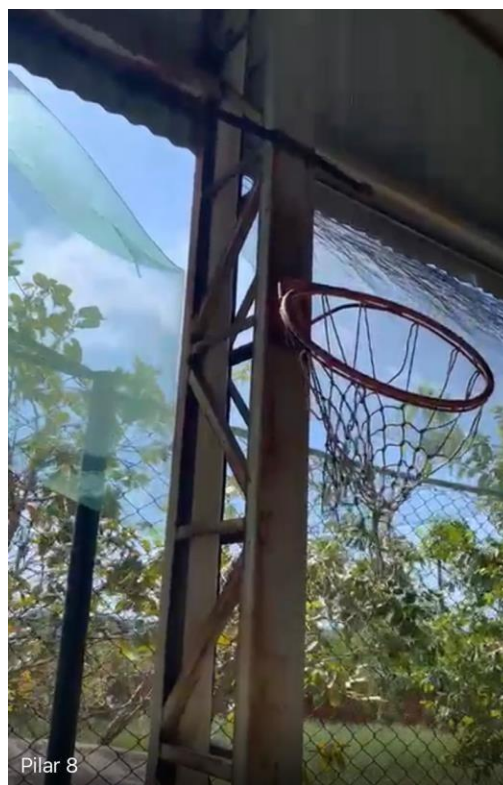
Pilar 8

**ANÁLISE DO PILAR 08: GRAU DE RISCO REGULAR – IMPACTO PARCIALMENTE RECUPERÁVEL:**

**Base com concreto**

**Oxidação uniforme presente nas peças**

- **Pilar 08** - Com a fundação em concreto, apresentam bom estado de segurança, porém apresenta início de oxidação uniforme nas peças.

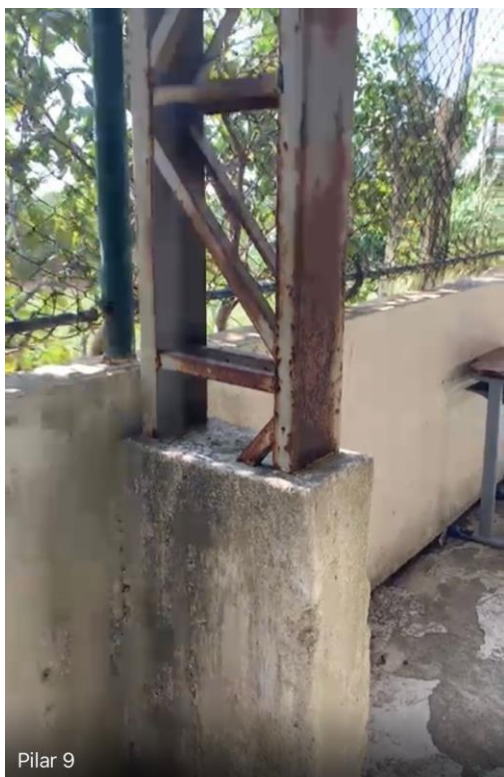
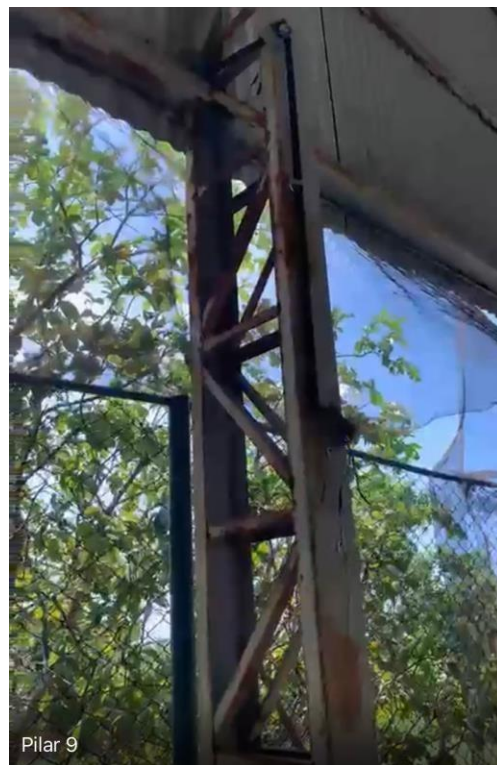
**ANÁLISE DO PILAR 09: GRAU DE RISCO REGULAR – IMPACTO PARCIALMENTE RECUPERÁVEL:**

**Base com concreto**

**Oxidação uniforme presente nas peças**

- **Pilar 09** - Com a fundação em concreto, apresentam bom estado de segurança, porém apresenta início de oxidação uniforme nas peças.

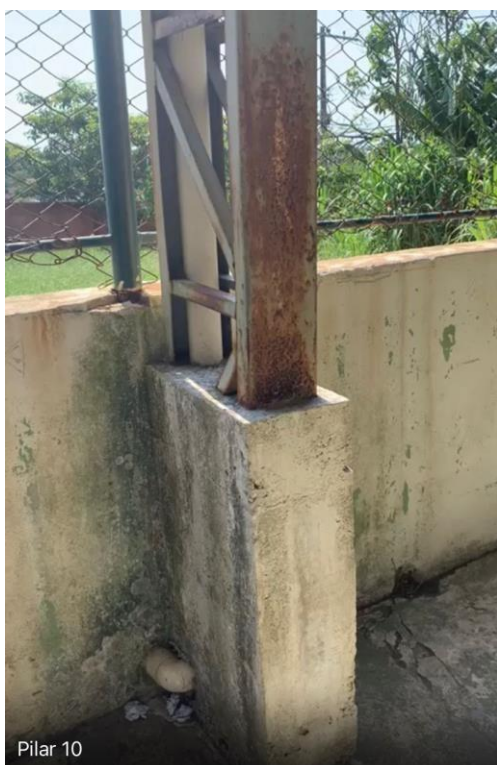
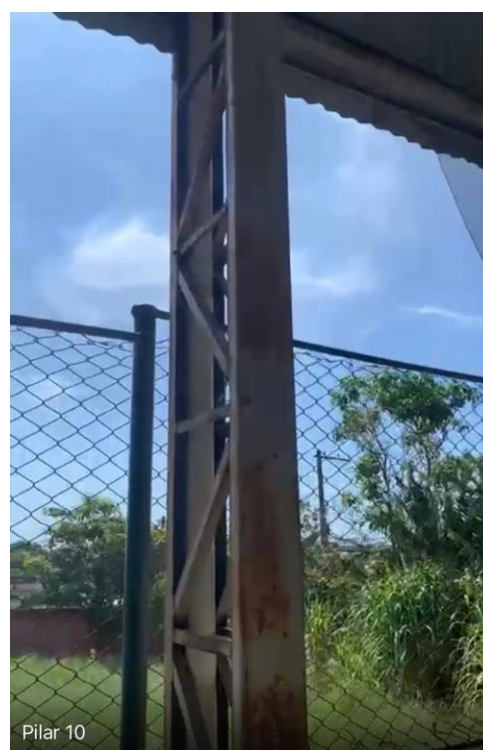
**ANÁLISE DO PILAR 10: GRAU DE RISCO REGULAR – IMPACTO PARCIALMENTE RECUPERÁVEL:**

- **Pilar 10** - Com a fundação em concreto, apresentam bom estado de segurança, porém apresenta início de oxidação uniforme nas peças.

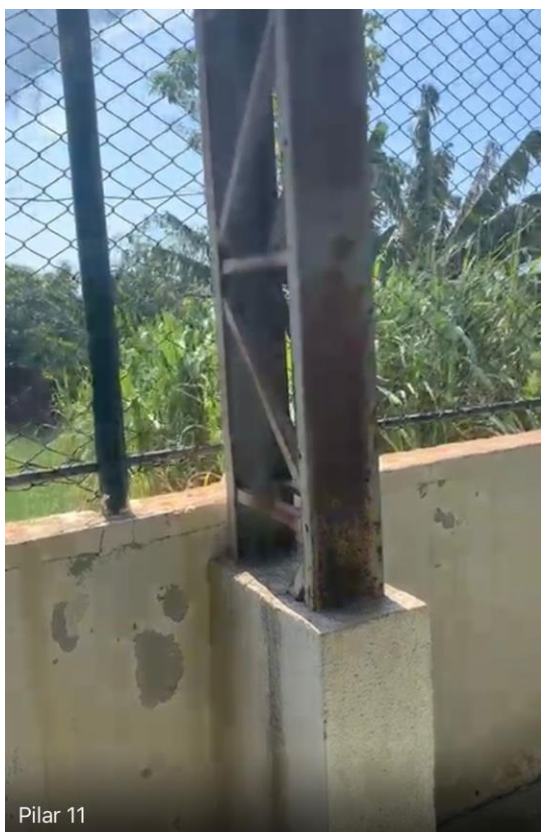
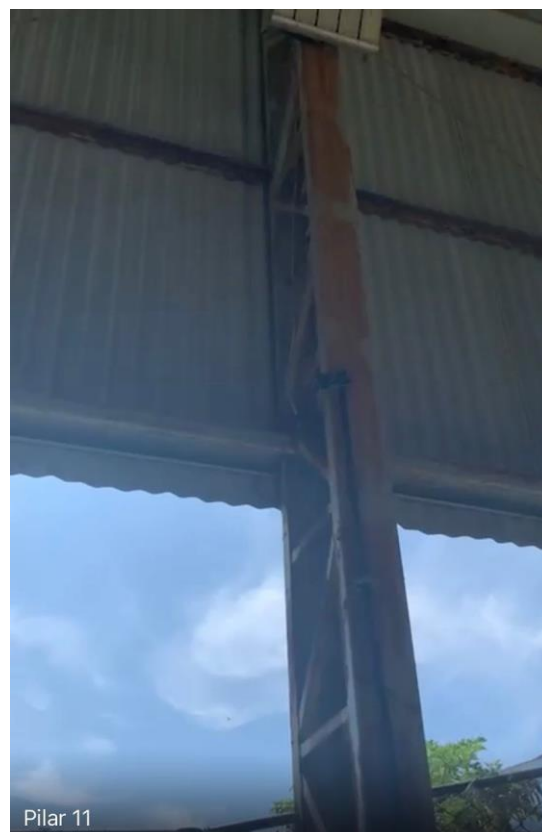
**ANÁLISE DO PILAR 11: GRAU DE RISCO REGULAR – IMPACTO PARCIALMENTE RECUPERÁVEL:**

- **Pilar 11** - Com a fundação em concreto, apresentam bom estado de segurança, porém apresenta início de oxidação uniforme nas peças.

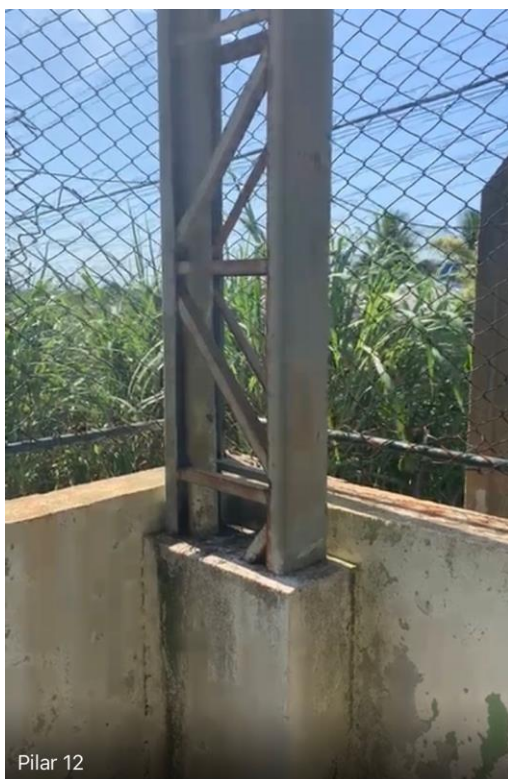
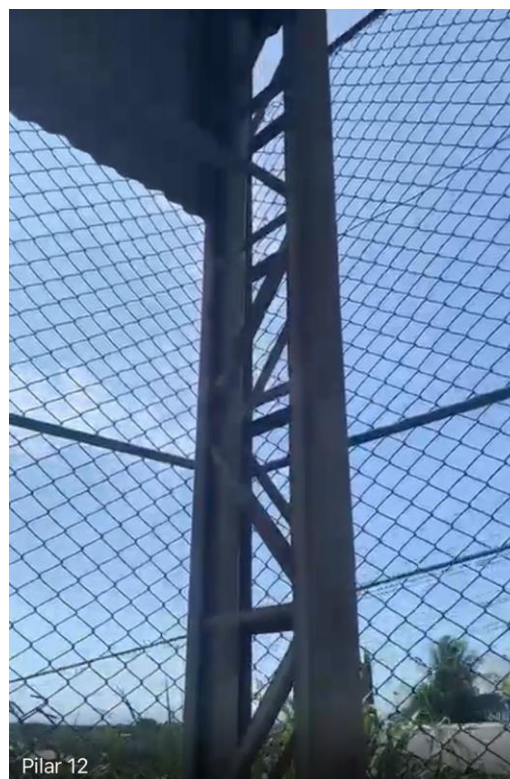
Pilar 12

**ANÁLISE DO PILAR 12: GRAU DE RISCO REGULAR – IMPACTO PARCIALMENTE RECUPERÁVEL:**

- **Pilar 12** - Com a fundação em concreto, apresentam bom estado de segurança, porém apresenta início de oxidação uniforme nas peças.

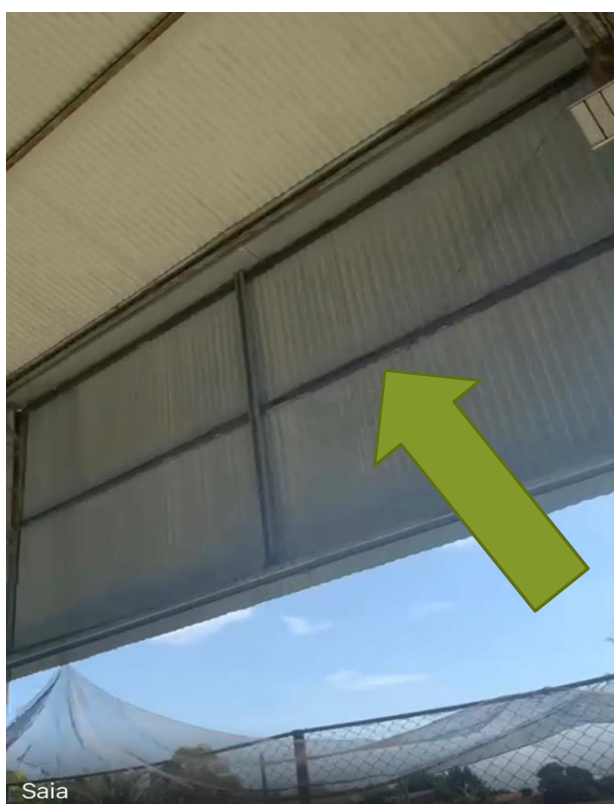
### Saia (telas) nas laterais na quadra

- Foram detectadas patologias relacionados ao processo de soldagem de alguns elementos (nós das estruturas) apresentando descontinuidade, porosidade excessiva, irregularidade e mal acabamento, com risco de descolamento.
- Os parafusos de fixação e vedação apresentaram-se em estado de corrosão e as vedações ressecadas. Não foram detectados parafusos de costura longitudinal das telhas.

Parafusos de fixação e vedação da cobertura

Foi diagnosticado também a oxidação dos parafusos de fixação e ressecamento das vedações destes parafusos;

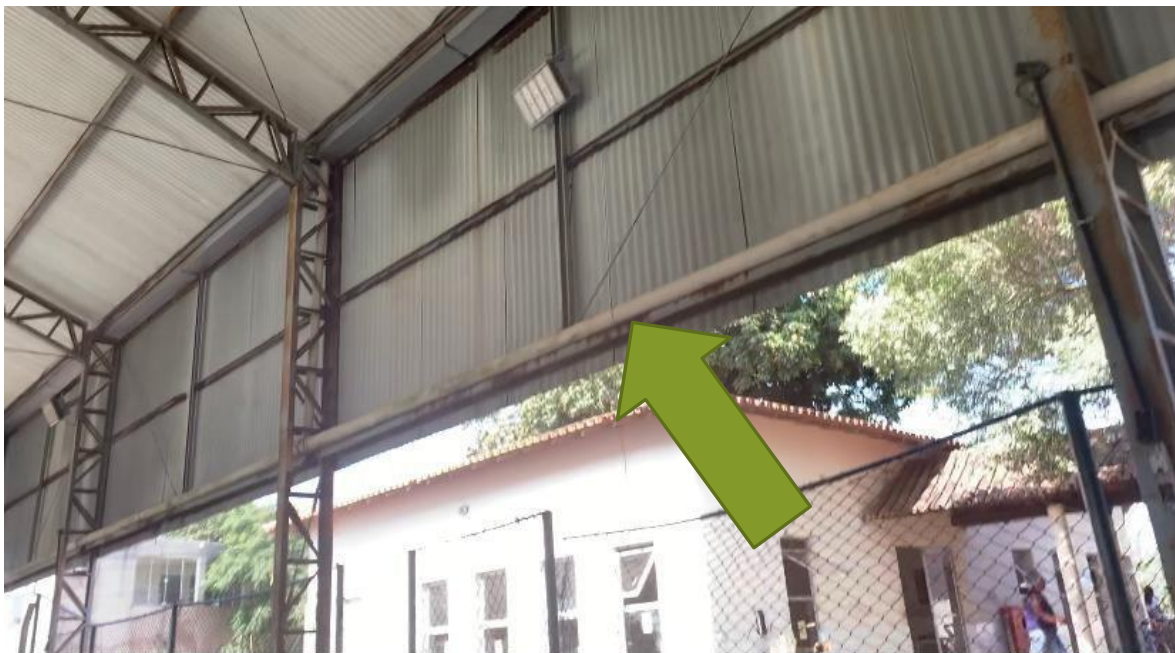
Cano de PVC que oriundo da calha sem a inclinação necessária para vazão da água causando umidade e peso da água na estrutura metálica.

- Calha esquerda e direita, e verificação das tubulações e sua inclinação:

Será necessário a substituição das calhas devido o estado avançado de oxidação e perda de seção. E verificação das tubulações de escoamento de águas pluviais.

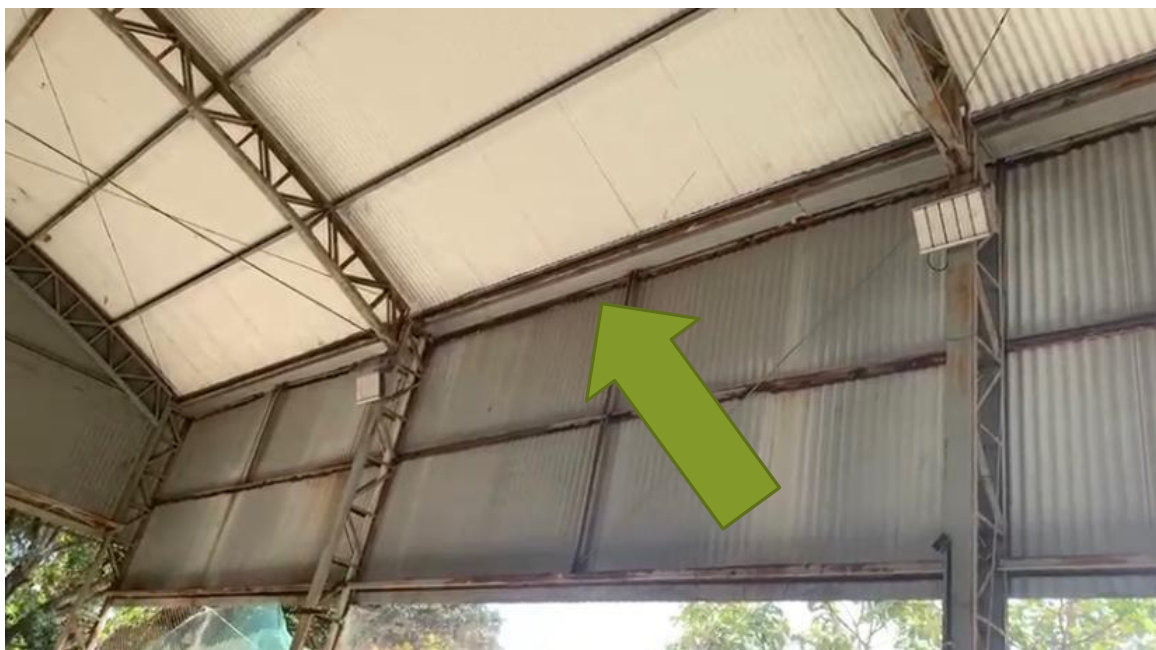
Calha no lado interno na estrutura com oxidação.

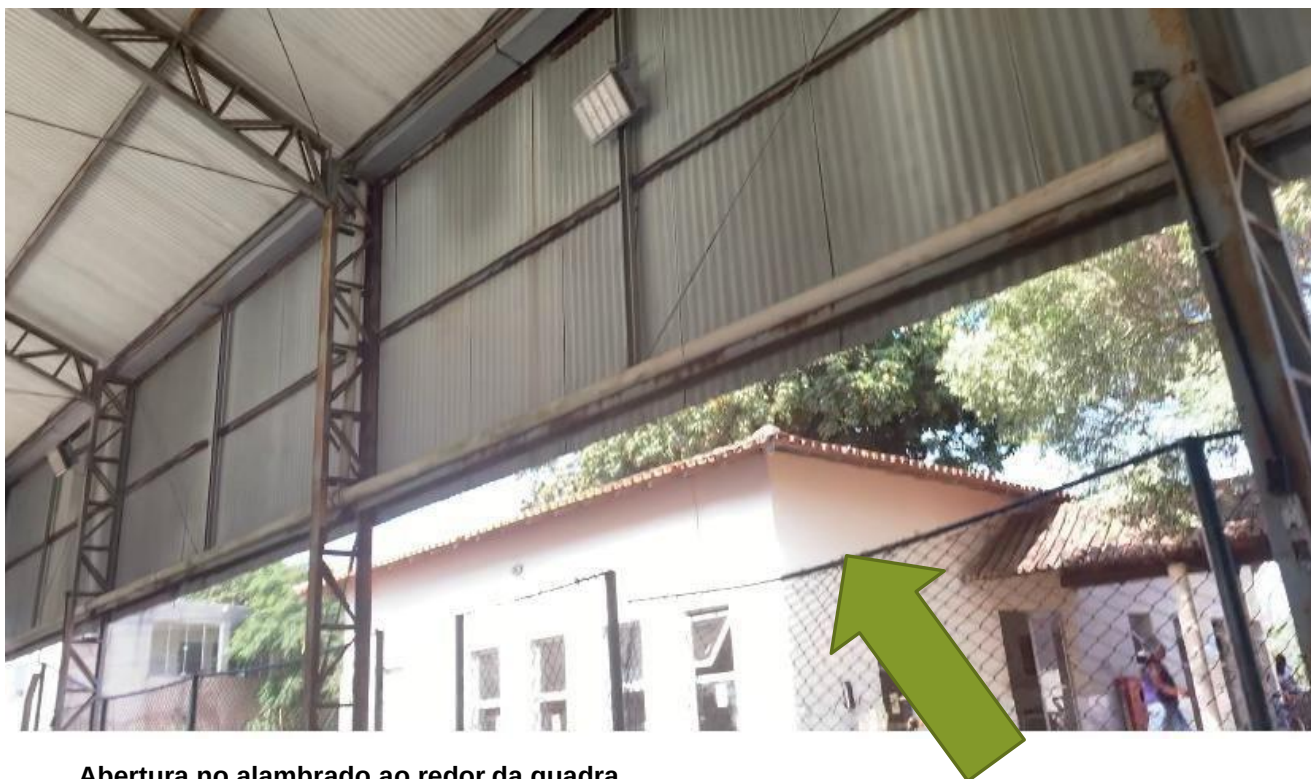
**Abertura no alambrado ao redor da quadra**

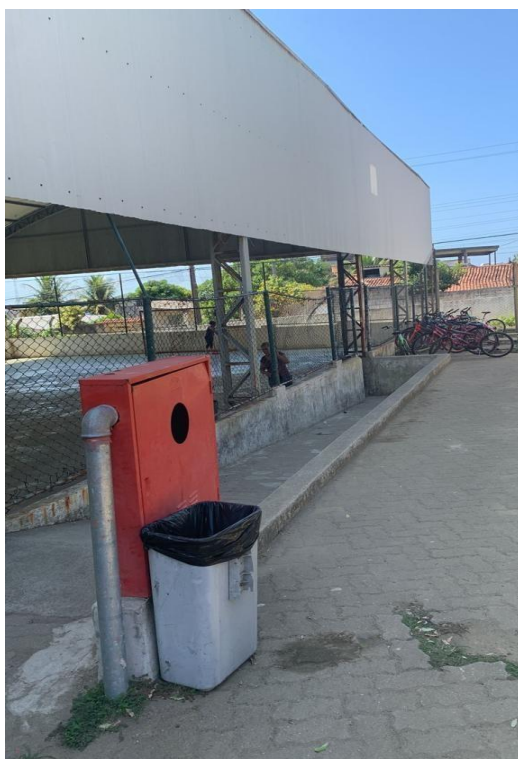
**Rampa de acesso a quadra sem beiral de proteção causando escoamento da água da chuva.**

- Acrescentar o beiral de proteção na rampa de acesso:

Em vistoria foi observado a necessidade de colocar um beiral de proteção na rampa de acesso para conter a água da chuva que entra na quadra, com dimensão 2.20x 12.00m
