LAUDO TÉCNICO DE VISTORIA  
REFORMA

## **QUADRA POLIESPORTIVA**

**EMEF DARCY RIBEIRO**

**GUARAPARI/ES**

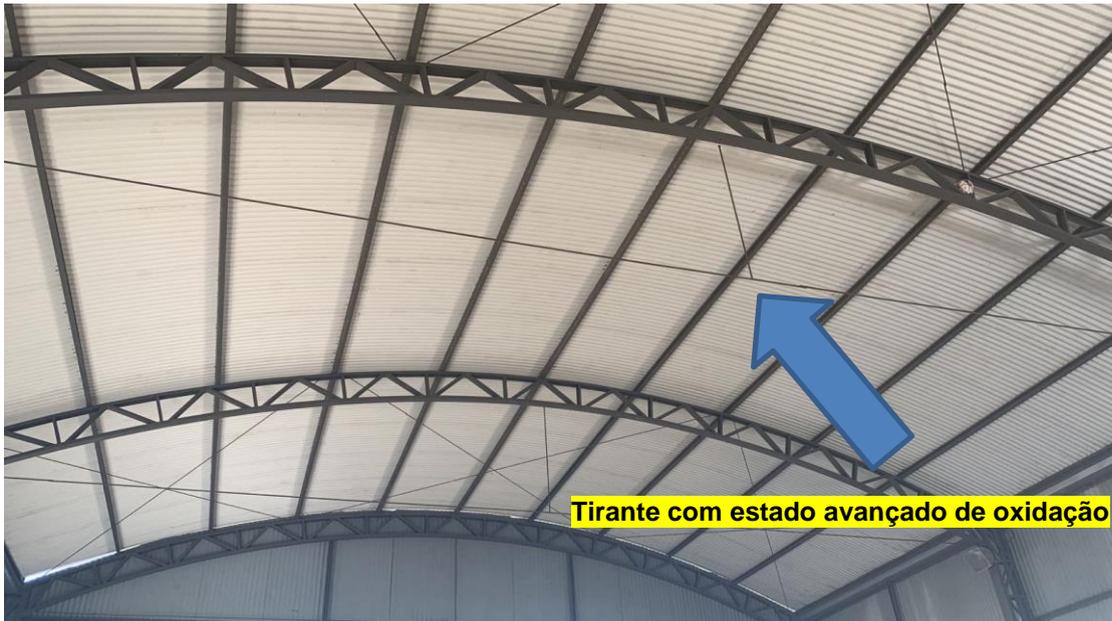
### Estrutura e telhas de cobertura

- A estrutura treliçada de cobertura apresentou na grande maioria, bom estado de conservação e sem deformações aparentes, necessitando de repintura preventiva dos seus elementos se enquadrando no **Grau de Risco Mínimo** e outras observações que se seguem;

Foram detectadas algumas patologias nas treliças devidos as oxidações e mal acabamento, sem prejuízo à segurança da estrutura.

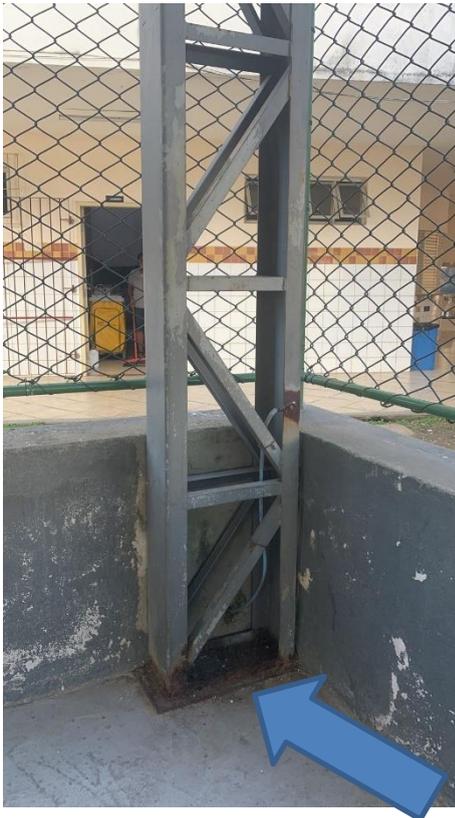
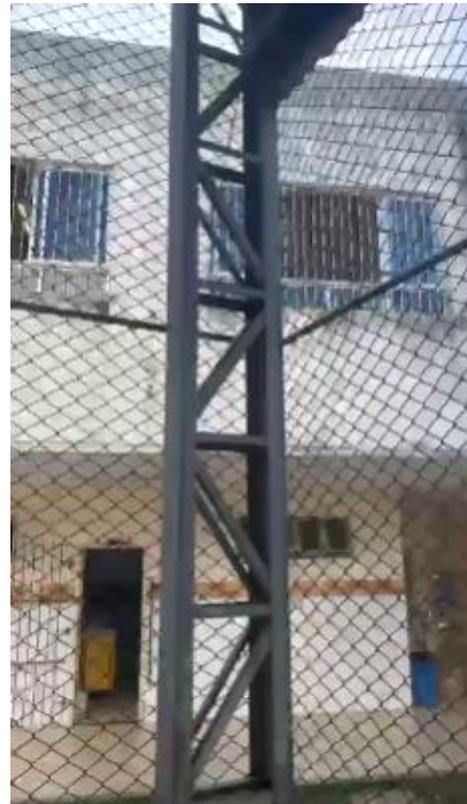
## ANÁLISE DO PILAR 01: GRAU DE RISCO CRÍTICO – IMPACTO IRRECUPERÁVEL

Oxidação uniforme presente nas peças

- **Pilar 01** - percebeu-se o estado avançado de oxidação e perda de seção na base, se enquadrando no **Grau de Risco Crítico**.

- Substituição das peças da base de todos os pilares:
  - Será necessário a substituição das peças da base de todos pilares acima citados com oxidação em estado avançado a fim de evitar o desabamento da estrutura devido ao estado avançado de corrosão.
- Calha esquerda e direita, e verificação das tubulações e sua inclinação:

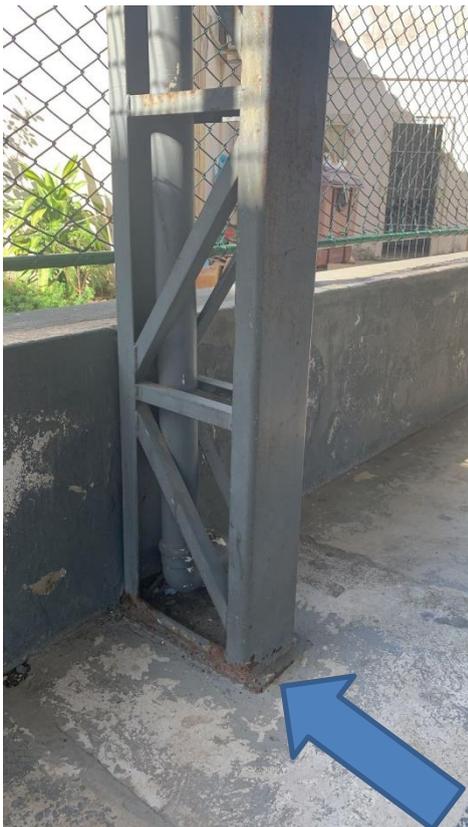
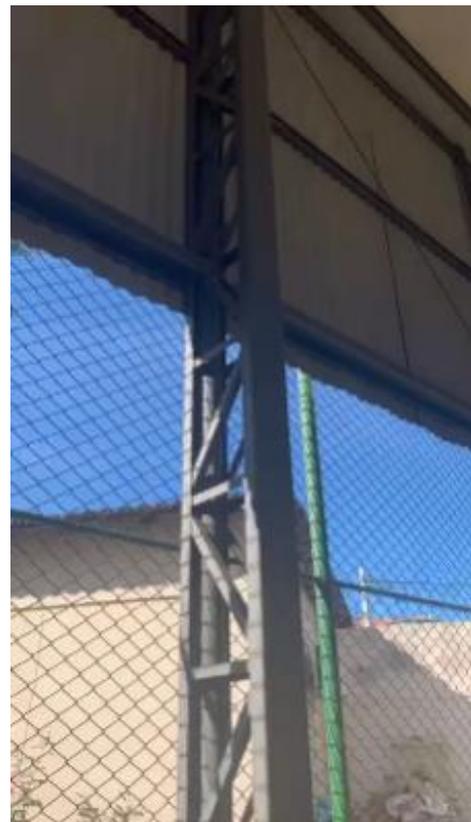
## ANÁLISE DO PILAR 02: GRAU DE RISCO CRÍTICO – IMPACTO IRRECUPERÁVEL

**Oxidação uniforme presente nas peças**

- **Pilar 02** - percebeu-se o estado avançado de oxidação e perda de seção na base, se enquadrando no **Grau de Risco Crítico**

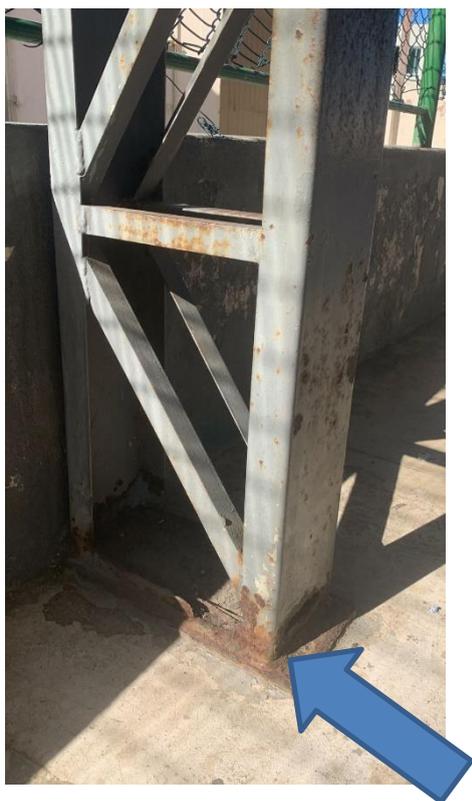
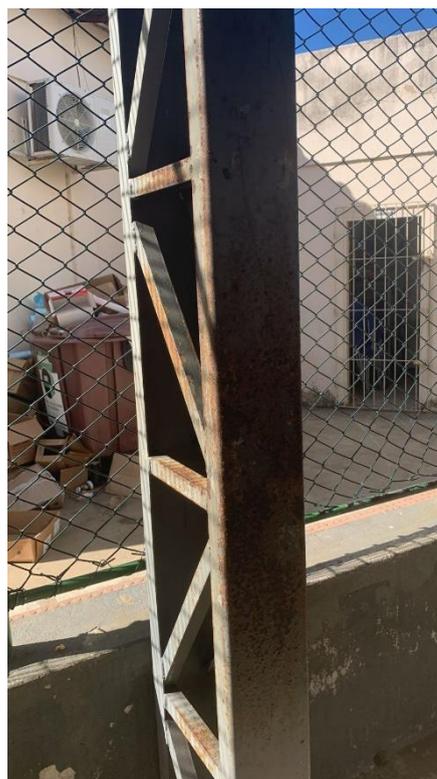
## ANÁLISE DO PILAR 03: GRAU DE RISCO CRÍTICO – IMPACTO IRRECUPERÁVEL

Oxidação uniforme presente nas peças

**Pilar 03** - percebeu-se o estado avançado de oxidação e perda de seção na base, se enquadrando no **Grau de Risco Crítico**

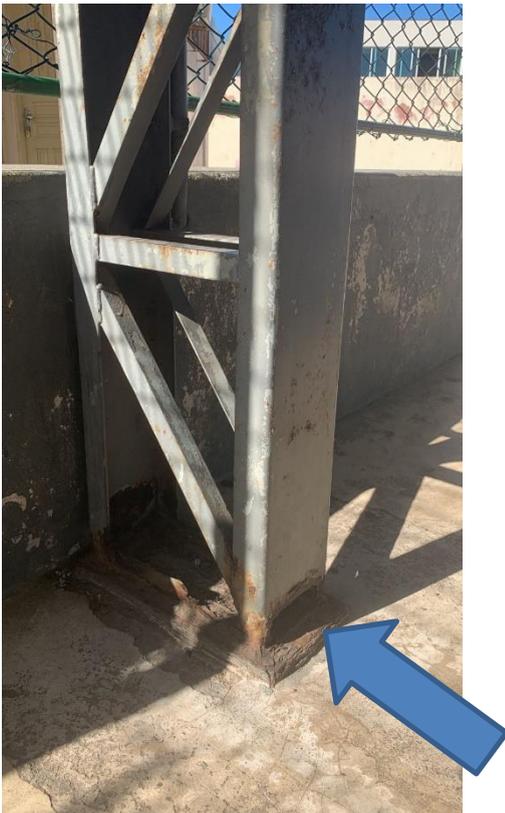
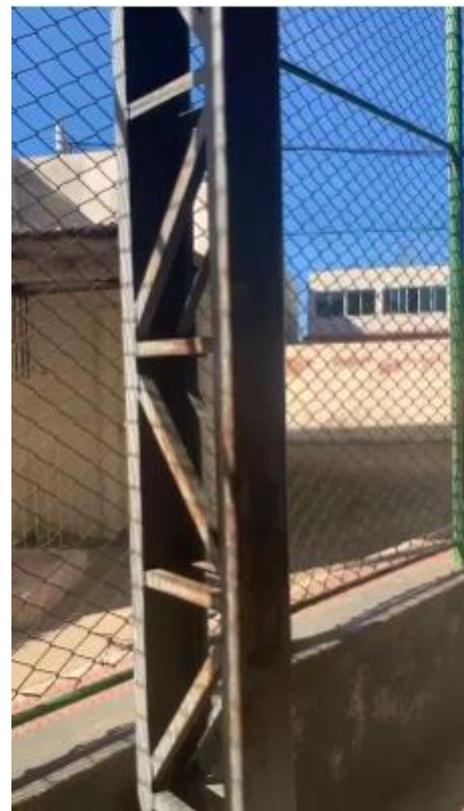
## ANÁLISE DO PILAR 04: GRAU DE RISCO CRÍTICO – IMPACTO IRRECUPERÁVEL

Oxidação uniforme presente nas peças

**Pilar 04** - percebeu-se o estado avançado de oxidação e perda de seção na base, se enquadrando no **Grau de Risco Crítico**.

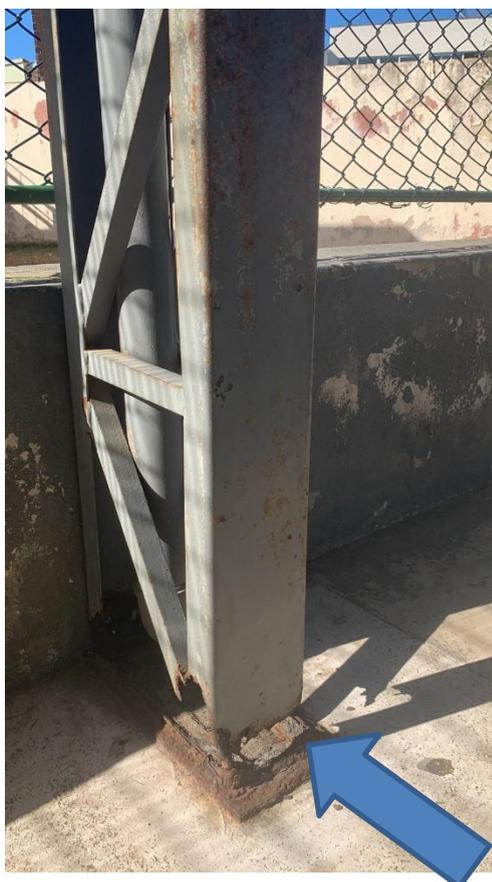
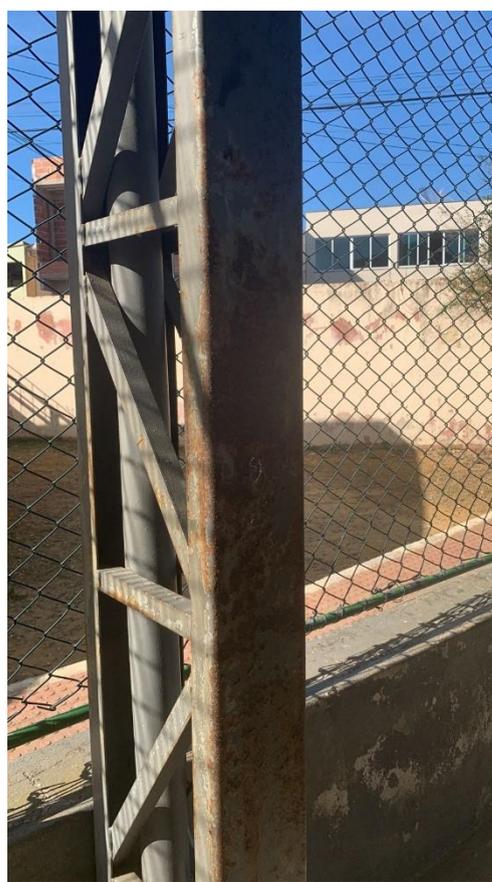
## ANÁLISE DO PILAR 05 GRAU DE RISCO CRÍTICO – IMPACTO IRRECUPERÁVEL

Oxidação uniforme presente nas peças

**Pilar 05** - percebeu-se o estado avançado de oxidação e perda de seção na base, se enquadrando no **Grau de Risco Crítico**.

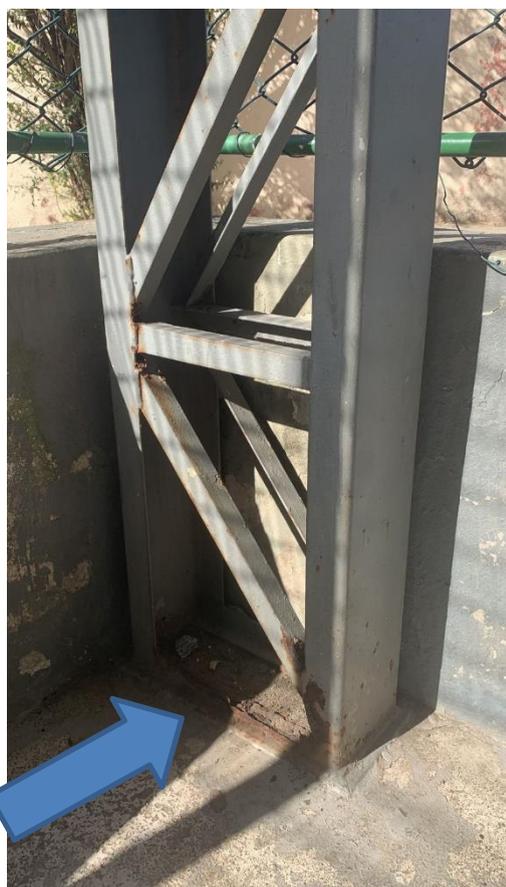
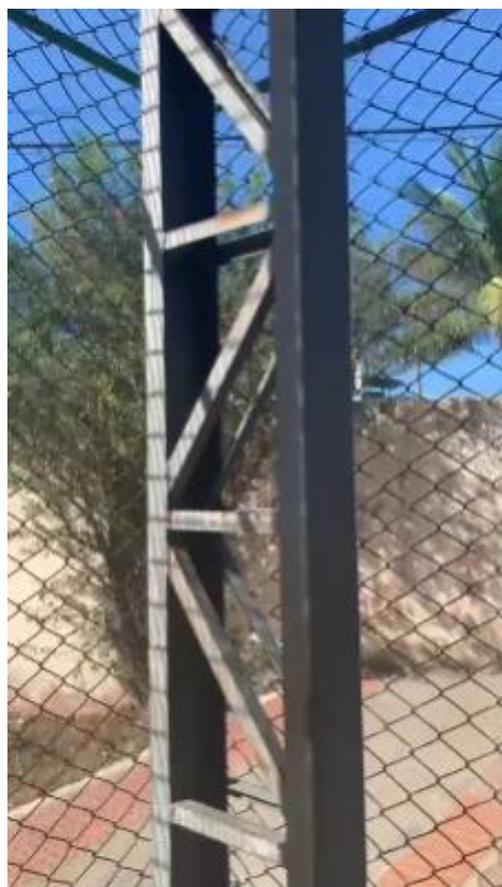
## ANÁLISE DO PILAR 06: GRAU DE RISCO CRÍTICO – IMPACTO IRRECUPERÁVEL

Oxidação uniforme presente nas peças

**Pilar 06** - percebeu-se o estado avançado de oxidação e perda de seção na base, se enquadrando no **Grau de Risco Crítico**.

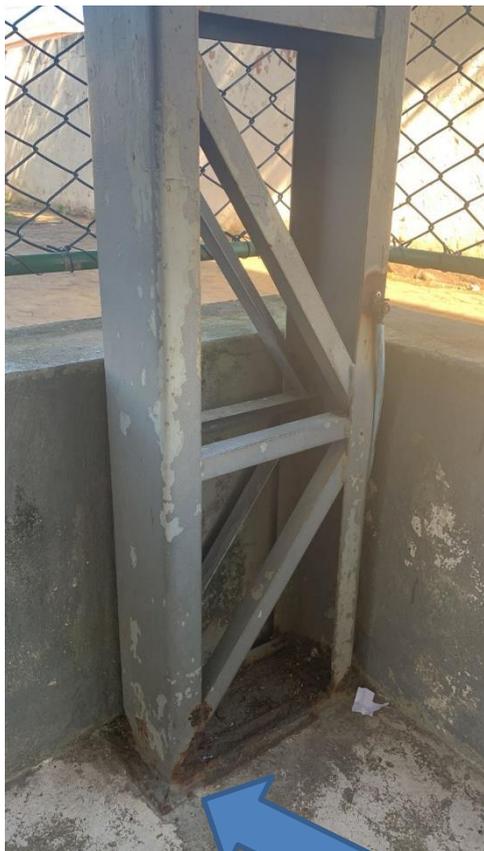
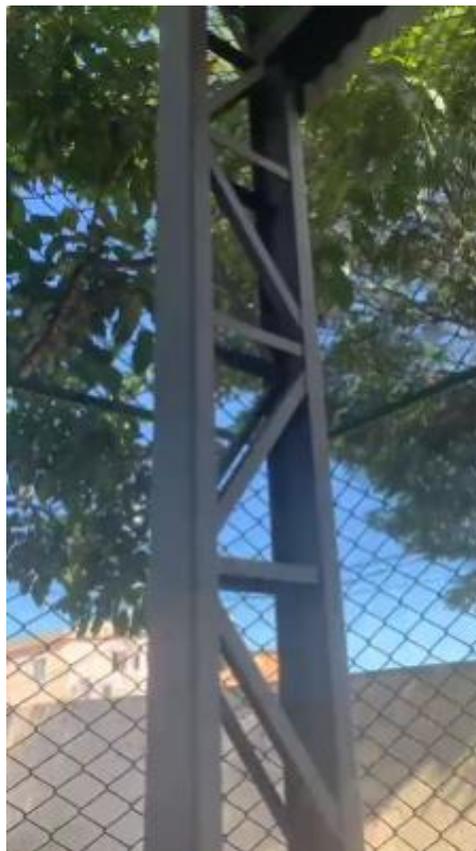
## ANÁLISE DO PILAR 07: GRAU DE RISCO CRÍTICO – IMPACTO IRRECUPERÁVEL

Oxidação uniforme presente nas peças

**Pilar 07** - percebeu-se o estado avançado de oxidação e perda de seção na base, se enquadrando no **Grau de Risco Crítico**.

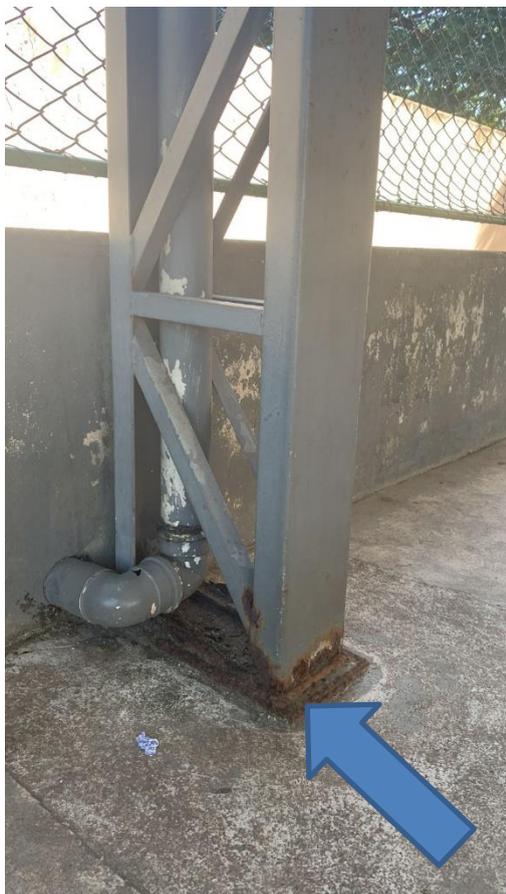
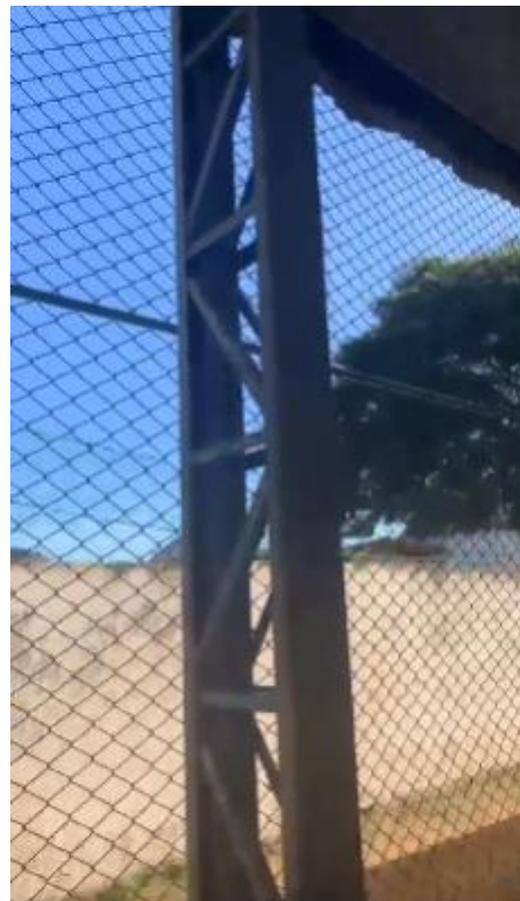
## ANÁLISE DO PILAR 08: GRAU DE RISCO CRÍTICO – IMPACTO IRRECUPERÁVEL

Oxidação uniforme presente nas peças

**Pilar 08** - percebeu-se o estado avançado de oxidação e perda de seção na base, se enquadrando no **Grau de Risco Crítico**.

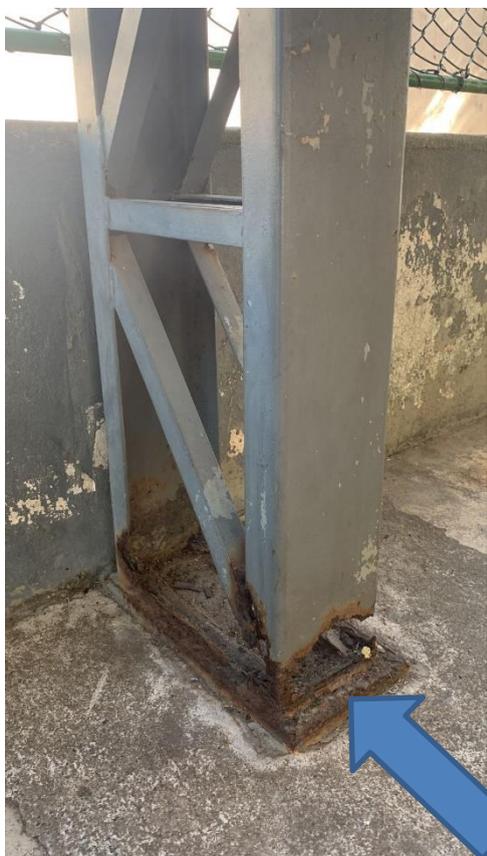
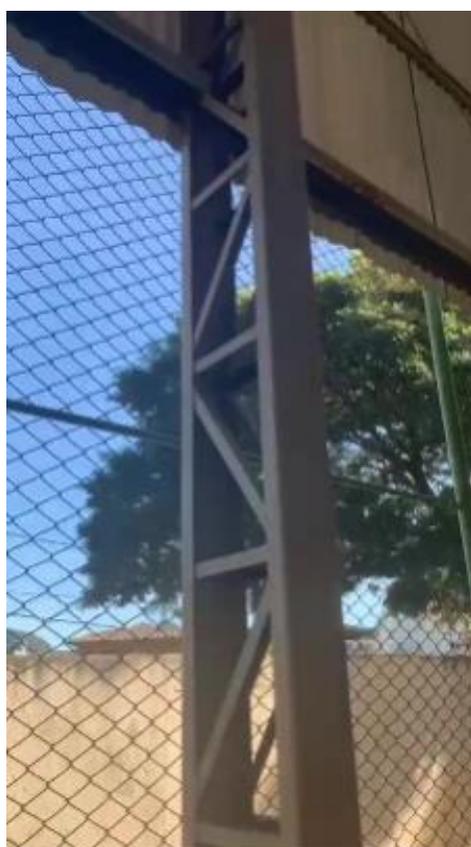
## ANÁLISE DO PILAR 9: GRAU DE RISCO CRÍTICO – IMPACTO IRRECUPERÁVEL

Oxidação uniforme presente nas peças

**Pilar 9** - percebeu-se o estado avançado de oxidação e perda de seção na base, se enquadrando no **Grau de Risco Crítico**.

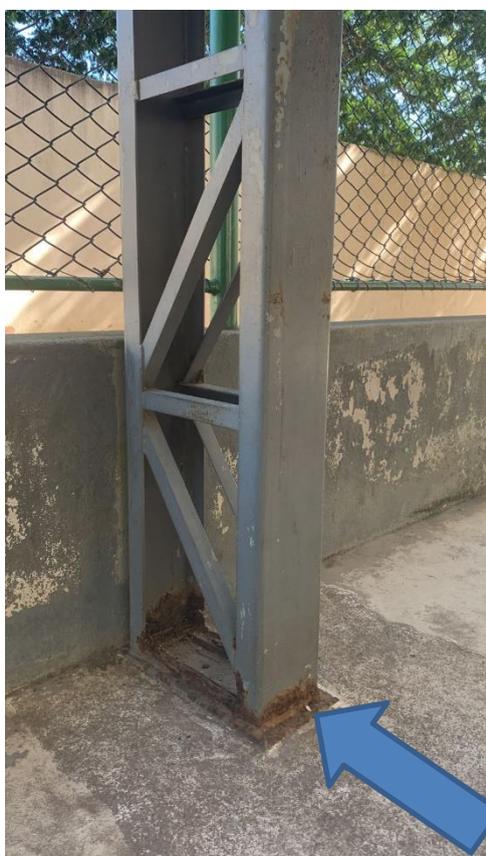
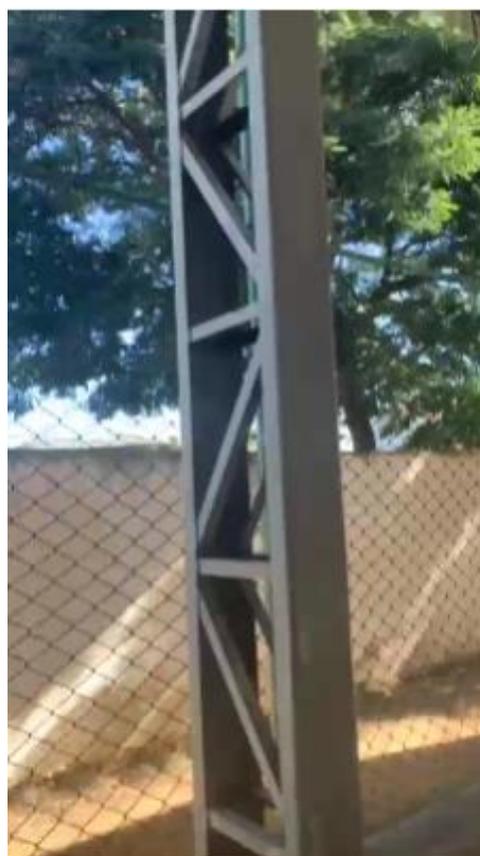
## ANÁLISE DO PILAR 10: GRAU DE RISCO CRÍTICO – IMPACTO IRRECUPERÁVEL

Oxidação uniforme presente nas peças

**Pilar 10** - percebeu-se o estado avançado de oxidação e perda de seção na base, se enquadrando no **Grau de Risco Crítico**.

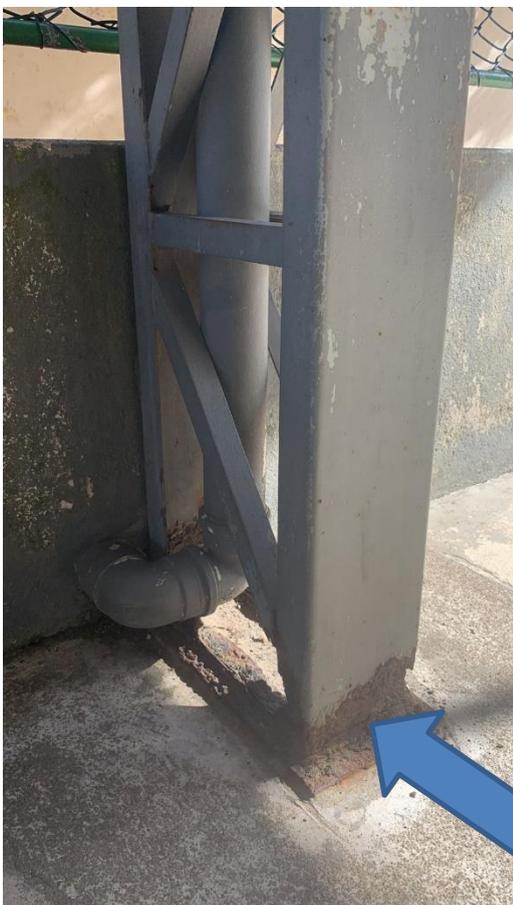
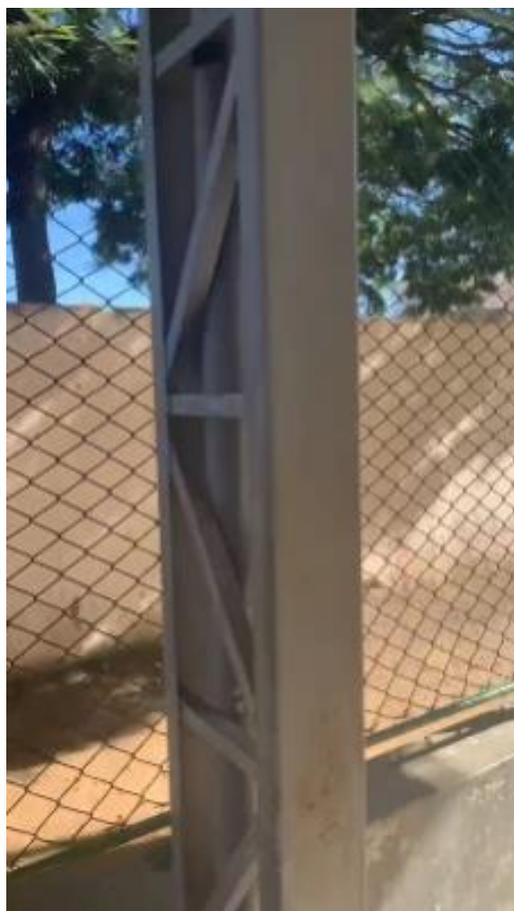
## ANÁLISE DO PILAR 11: GRAU DE RISCO CRÍTICO – IMPACTO IRRECUPERÁVEL

**Oxidação uniforme presente nas peças**

**Pilar 11** - percebeu-se o estado avançado de oxidação e perda de seção na base, se enquadrando no **Grau de Risco Crítico**.

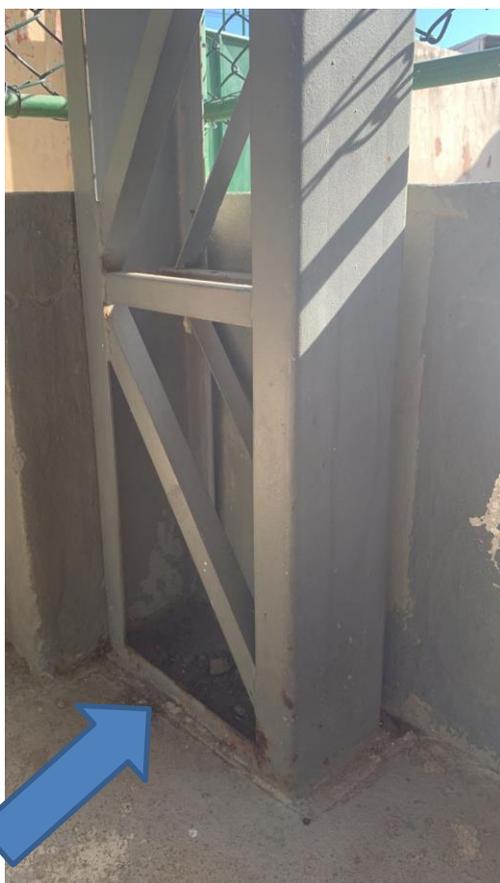
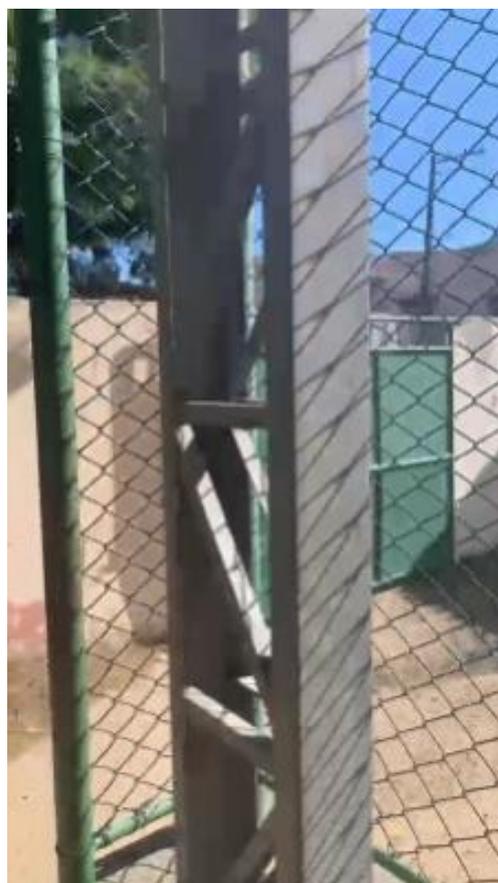
## ANÁLISE DO PILAR 12: GRAU DE RISCO CRÍTICO – IMPACTO IRRECUPERÁVEL

**Oxidação uniforme presente nas peças**

**Pilar 12** - percebeu-se o estado avançado de oxidação e perda de seção na base, se enquadrando no **Grau de Risco Crítico**.

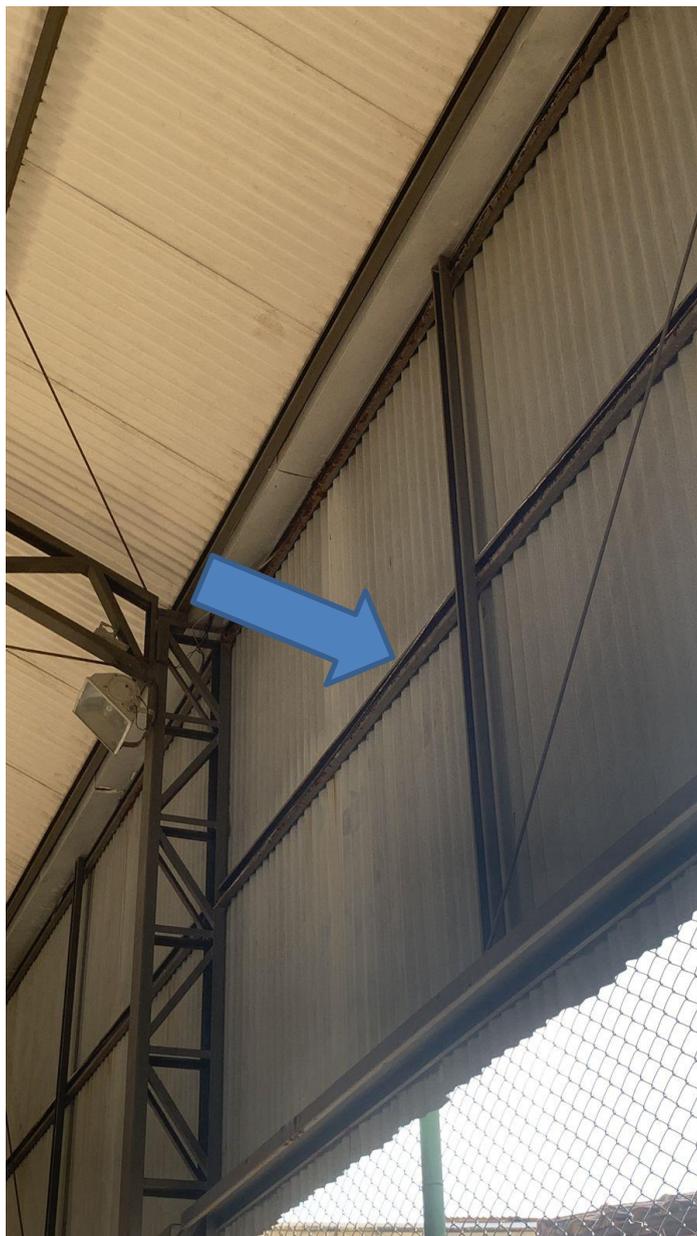
Foram detectadas algumas patologias relacionados ao processo de fabricação das soldas de alguns elementos (nós das estruturas) apresentando descontinuidade, porosidade excessiva, irregularidades e mal acabamento, com risco de descolamento, além de avançado estado de oxidação das barras de segurança.

Os parafusos de fixação e vedação apresentaram-se em estado de corrosão e vedações ressecadas. Não foram detectados parafusos de costura longitudinal das telhas.

**Saia (telas) nas laterais na quadra**

Foi diagnosticado também a oxidação dos parafusos de fixação e ressecamento das vedações destes parafusos;

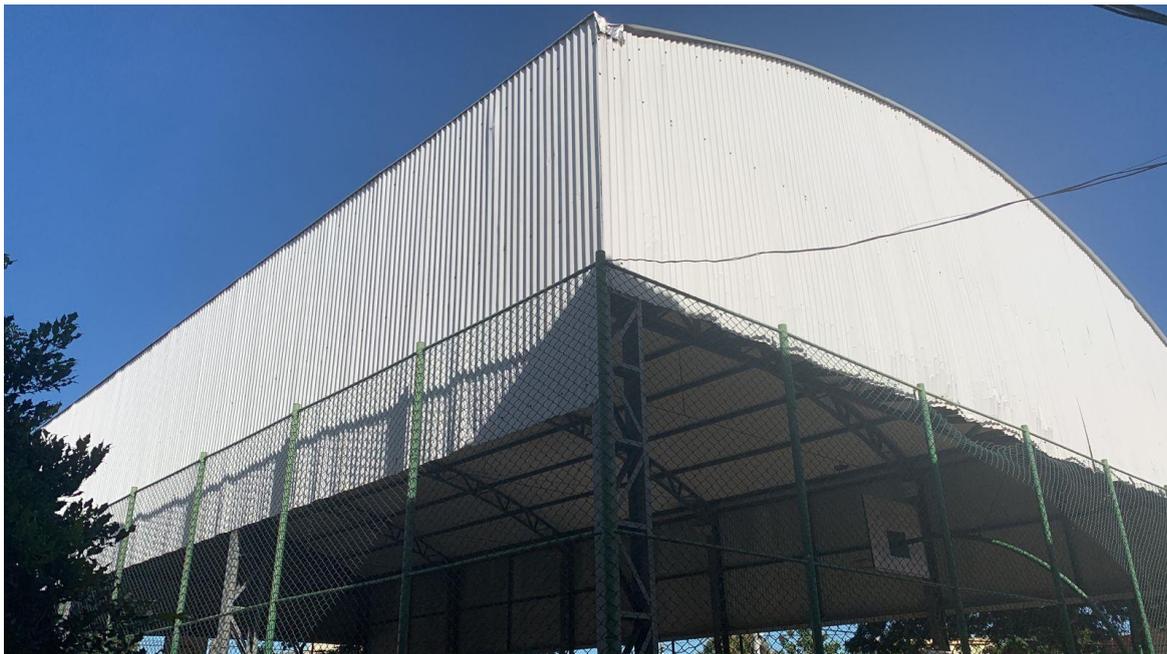
**Durante a vistoria os profissionais que trabalham na escola relataram que tem goteira (vazamento de água) no telhado.**

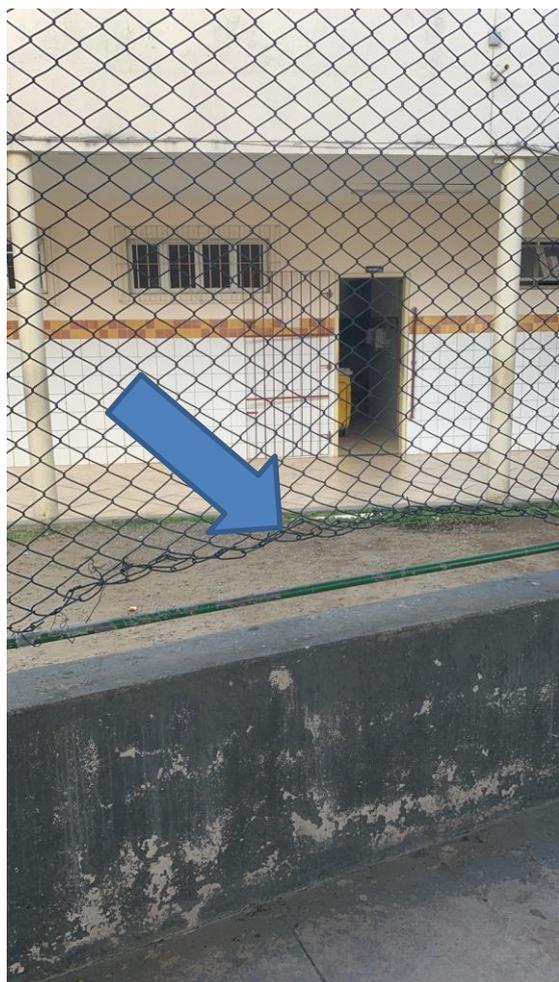
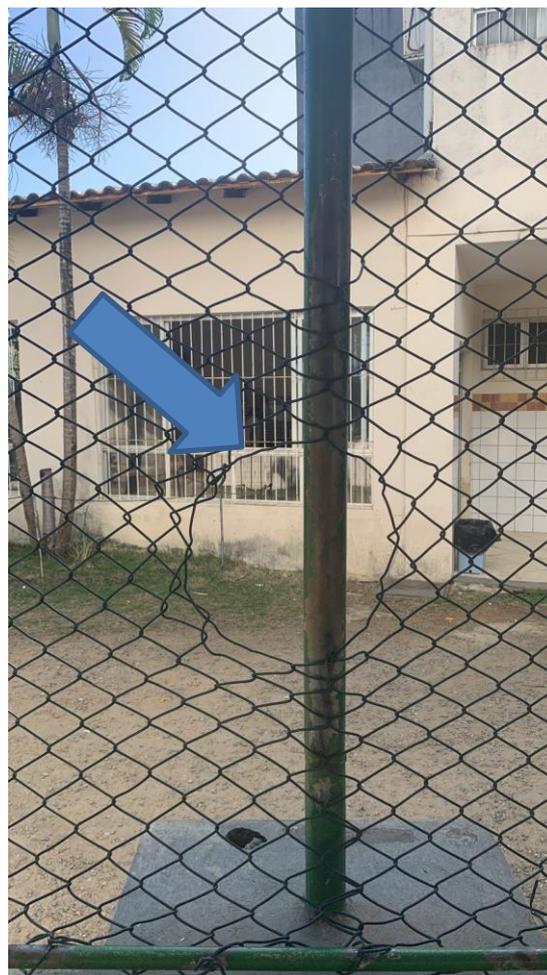
**Abertura no alambrado ao redor da quadra**

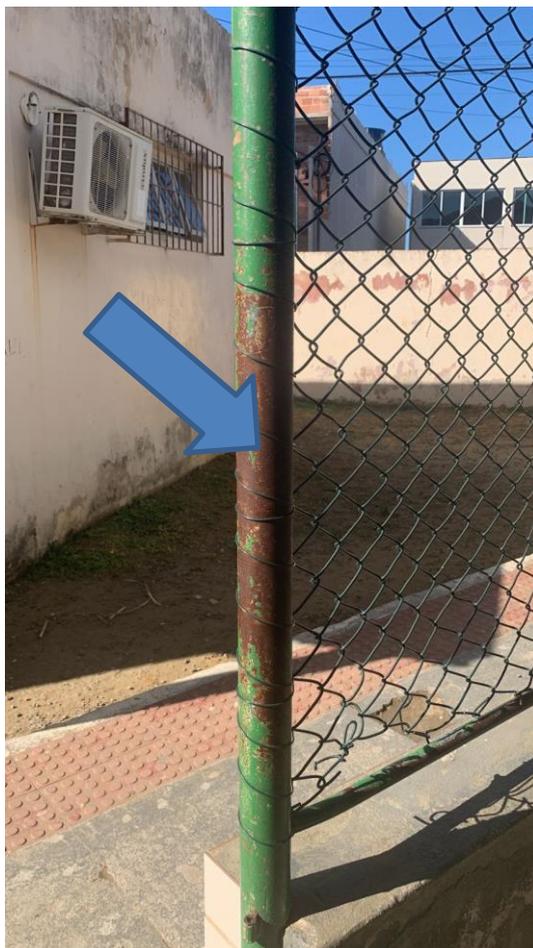
**Oxidação uniforme presente nas peças de apoio do alambrado**

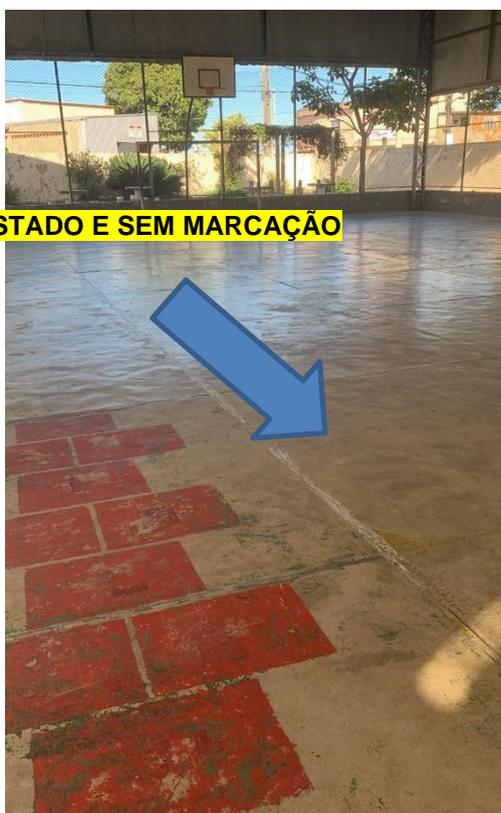
**PISO DESGASTADO E SEM MARCAÇÃO**

De acordo com a vistoria, o chão precisará de tratamento e uma nova pintura.

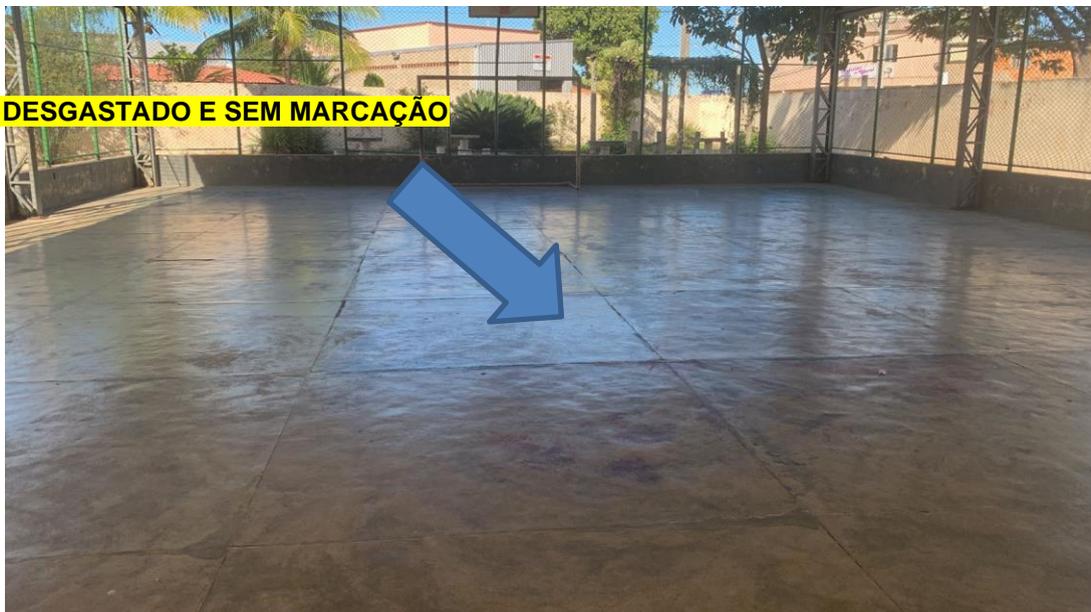
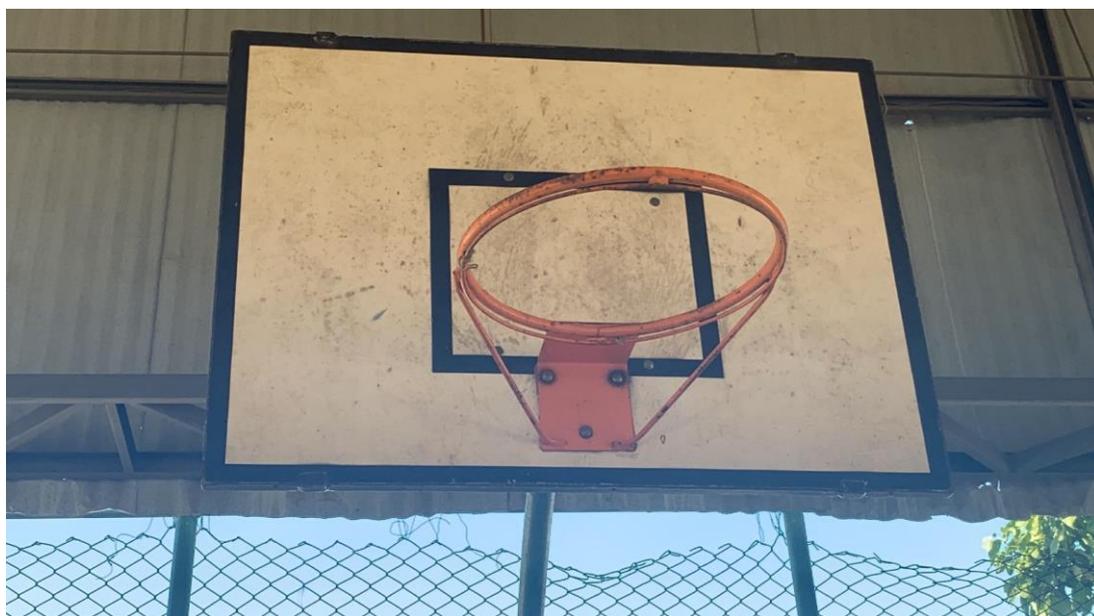
**Equipamento de esportes desgastados.**

De acordo com a vistoria, as traves de futebol, volei e basquete deverão ser substituídas para segurança dos usuários.

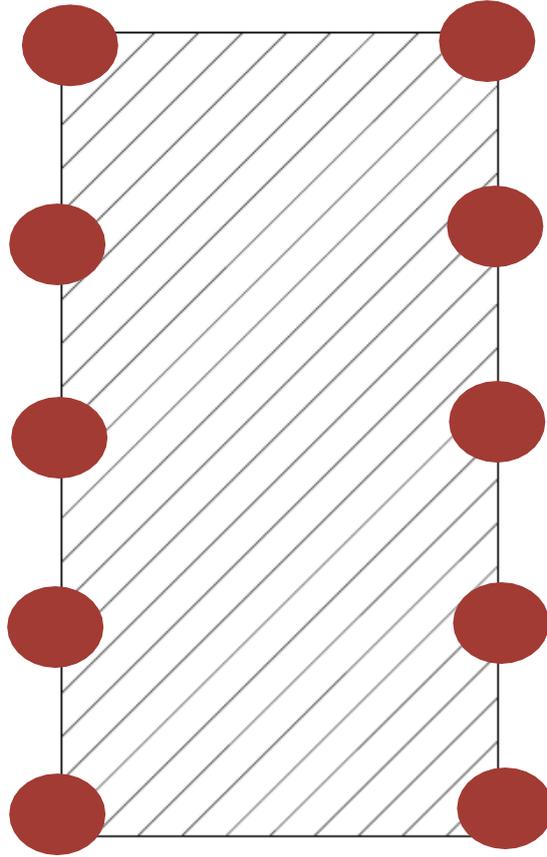
## 10 MAPA DE INTERVENÇÕES

A fim de melhor orientar a correção das patologias encontradas de acordo com o risco de acidentes, foi necessário diferenciar a necessidade de intervenções imediatas de outras intervenções a curto e médio prazo de execução. O mapa de intervenções abaixo, destaca **em vermelho** as áreas que devem ser tratadas com **alto grau de prioridade** em função da falta de estabilidade e segurança destes conjuntos com **risco iminente de acidentes** são as **bases dos pilares**. As demais áreas hachuradas representam áreas de intervenção a curto e médio prazos, relatados a seguir em conjunto com as demais patologias encontradas;
