**LAUDO TÉCNICO DE VISTORIA  
REFORMA**

**QUADRA POLIESPORTIVA**

**EMEIEF FLORISBELA LINO BANDEIRA**

**GUARAPARI/ES**

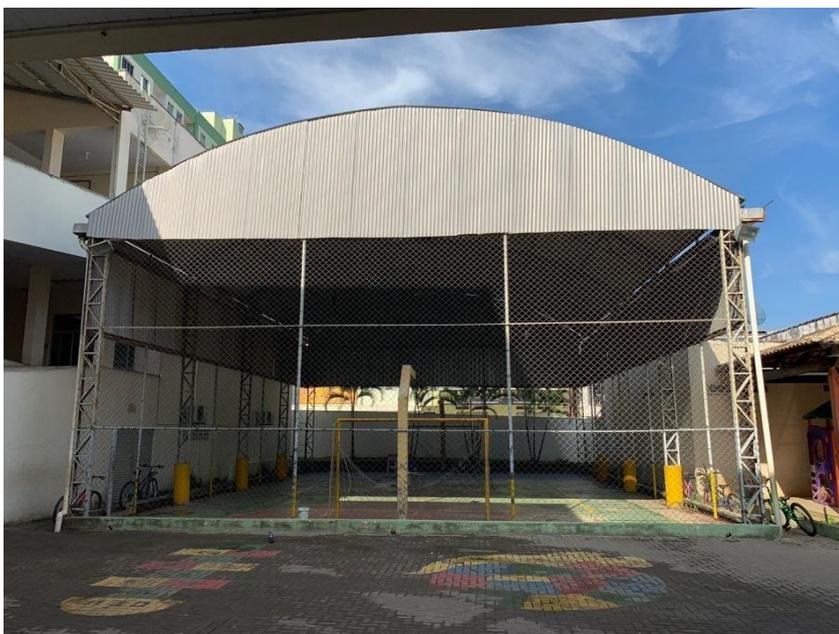
Figura 5 - Vista frontal da quadra poliesportiva

- A estrutura treliçada de cobertura apresentou na grande maioria, bom estado de conservação e sem deformações aparentes, necessitando de repintura preventiva dos seus elementos se enquadrando no **Grau de Risco Mínimo** e outras observações que seguem;

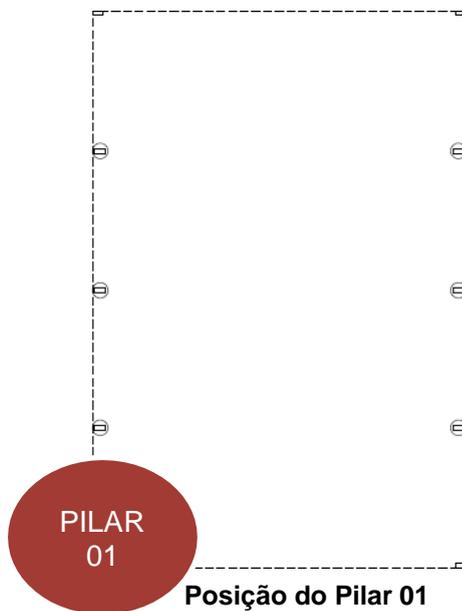
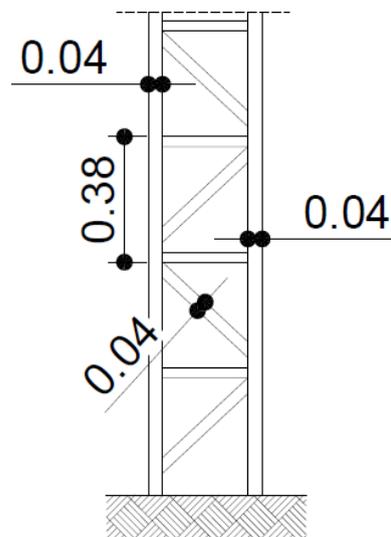
### ANÁLISE DO PILAR 01: GRAU DE RISCO CRÍTICO – IMPACTO IRRECUPERÁVEL:

- Nas demais partes constituintes deste pilar 01, percebeu-se o estado avançado de oxidação e perda de seção TOTAL com corrosão na base.

- Substituição dos pilares 01 , 05, 06 e 10:

- Será necessário a substituição dos pilares acima citados com oxidação em estado avançado na base a fim de evitar o desabamento da estrutura devido ao estado avançado de corrosão.

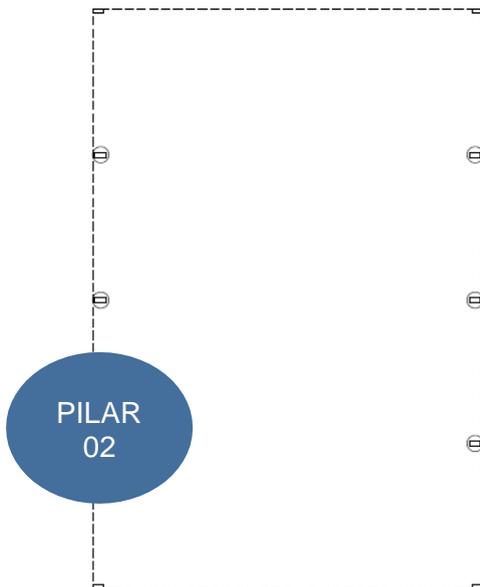
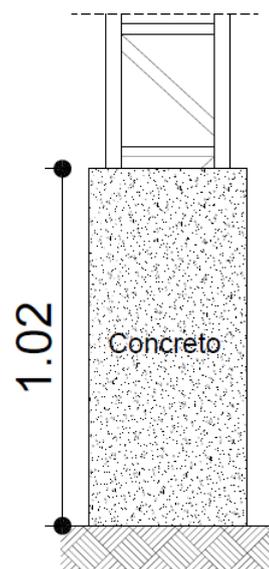
**ANÁLISE DO PILAR 02: GRAU DE RISCO REGULAR – IMPACTO PARCIALMENTE RECUPERÁVEL:**

- **Pilar 02** - Com a fundação em concreto, apresentam bom estado de segurança, porém apresenta início de oxidação uniforme nas peças.

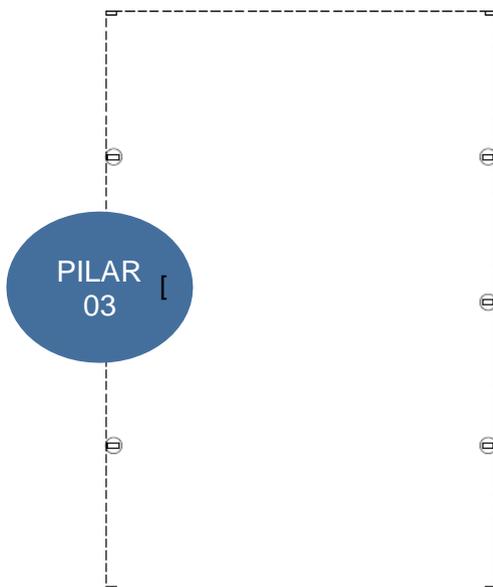
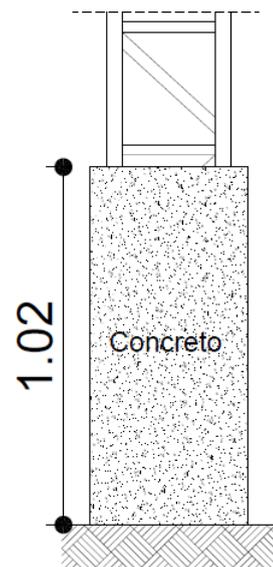
Posição do Pilar 03

- **Pilar 03** - Com a fundação em concreto apresentam bom estado de segurança, porém apresenta início de oxidação uniforme nas peças.

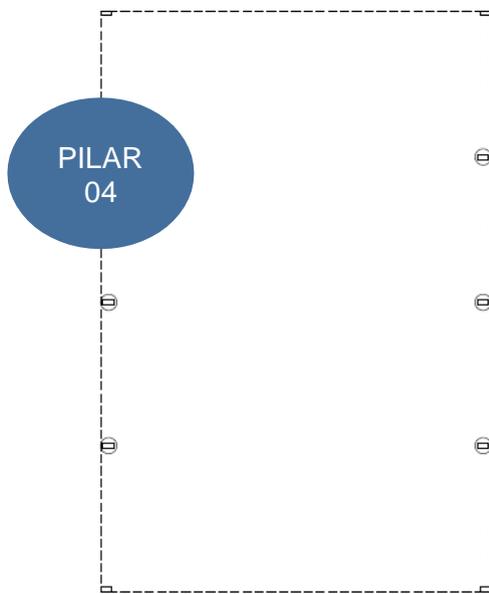
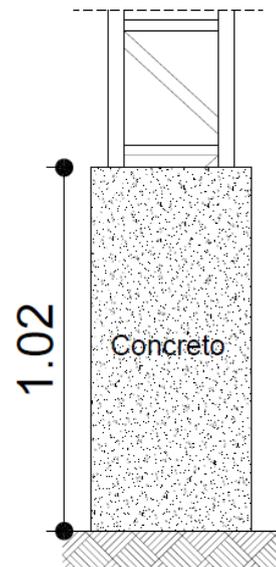
**Posição do Pilar 04**

- **Pilar 04** - Com a fundação em concreto, apresentam bom estado de segurança, porém apresenta início de oxidação uniforme nas peças.

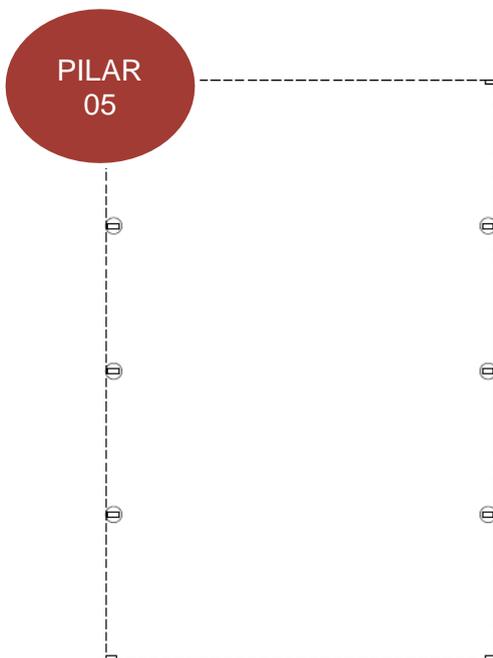
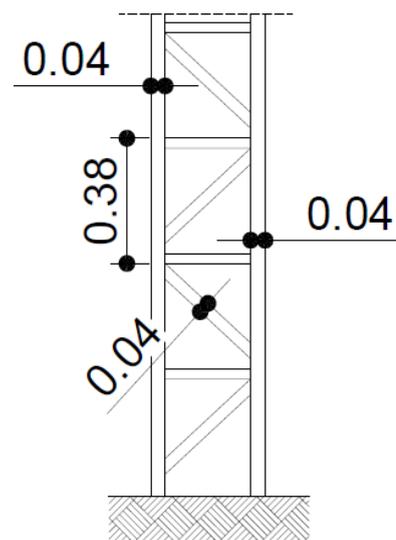
**Posição do Pilar 05**

- Nas demais partes constituintes deste pilar 05, percebeu-se o estado avançado de oxidação e perda de seção TOTAL com corrosão na base.

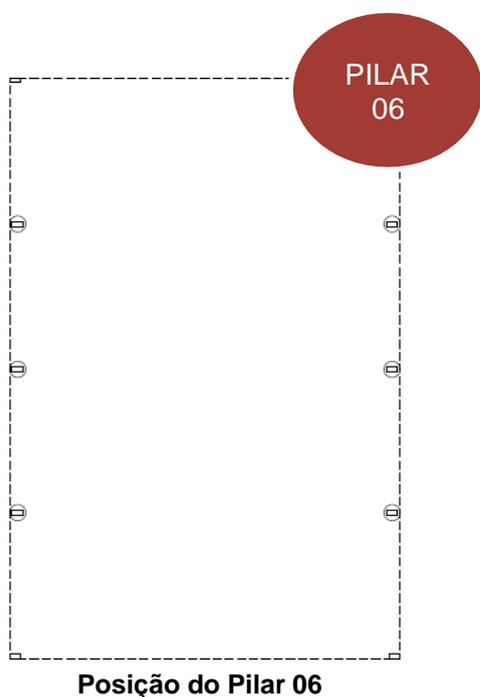
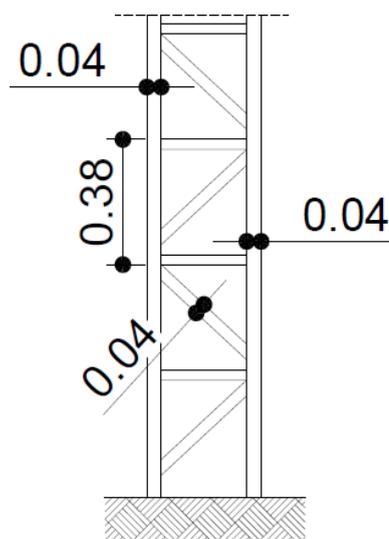
**ANÁSILE DO PILAR 06: GRAU DE RISCO CRÍTICO – IMPACTO IRRECUPERÁVEL:**

- Nas demais partes constituintes deste pilar 05, percebeu-se o estado avançado de oxidação e perda de seção TOTAL com corrosão na base.

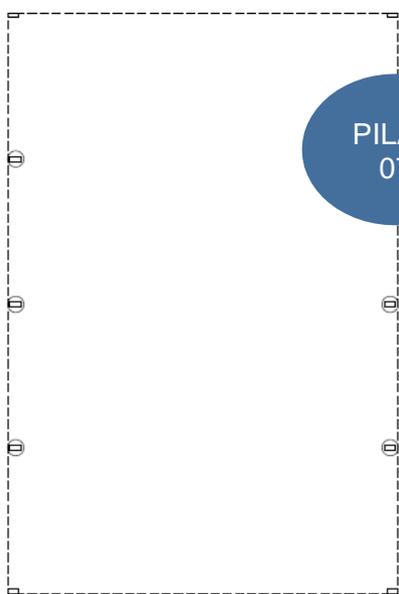
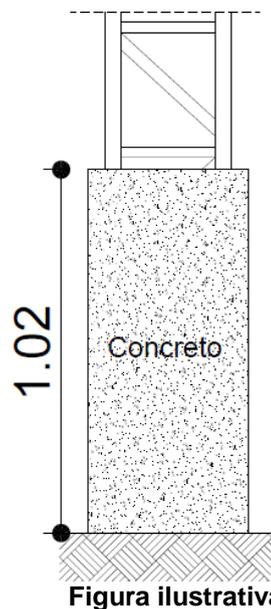
**Posição do Pilar 07**

- **Pilar 07** - Com a fundação em concreto, apresentam bom estado de segurança, porém apresenta início de oxidação uniforme nas peças.

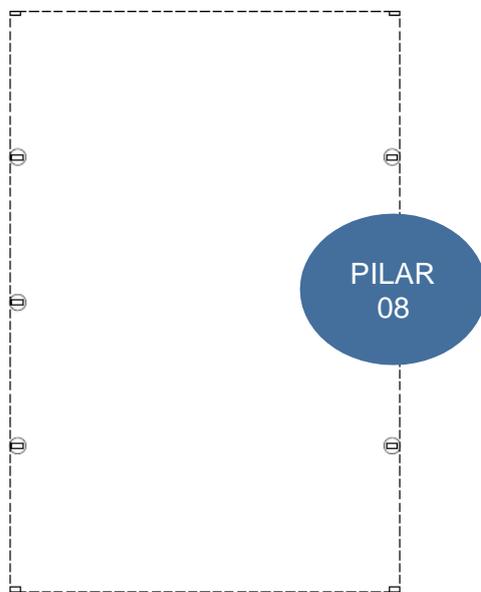
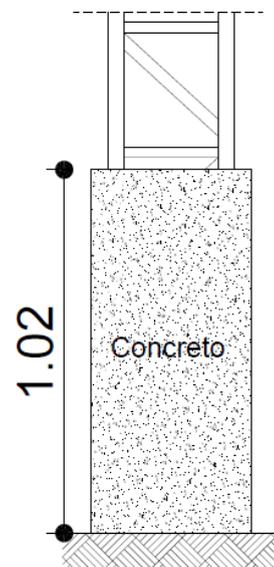
Posição do Pilar 08

- **Pilar 08** - Com a fundação em concreto, apresentam bom estado de segurança, porém apresenta início de oxidação uniforme nas peças.

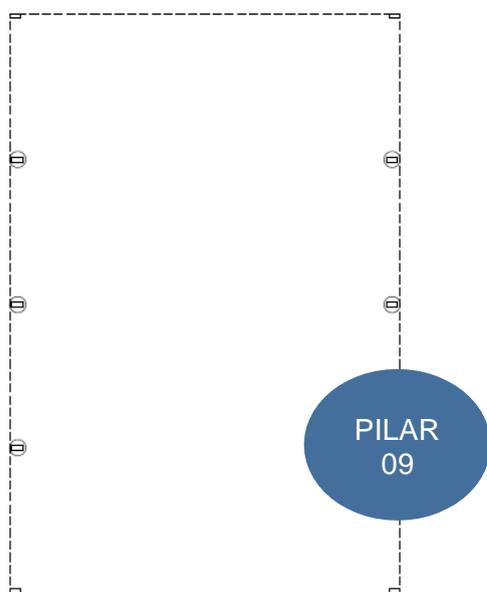
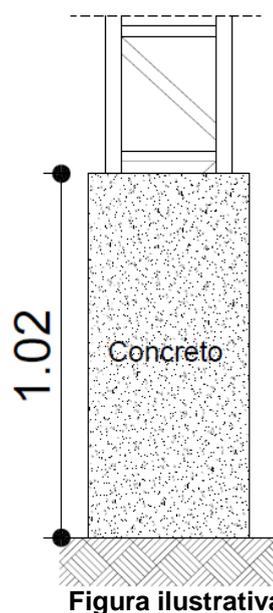
**Posição do Pilar 09**

- **Pilar 09** - Com a fundação em concreto apresentam, bom estado de segurança, porém apresenta início de oxidação uniforme nas peças.

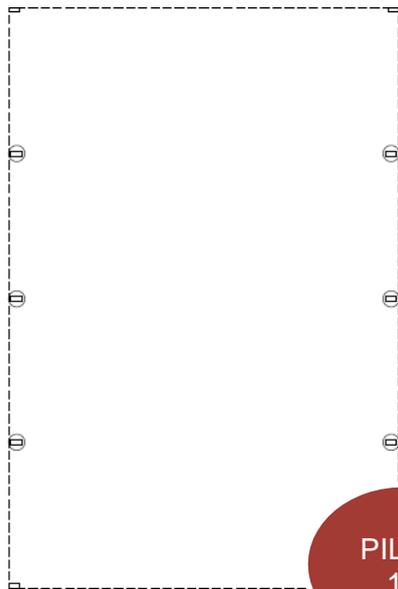
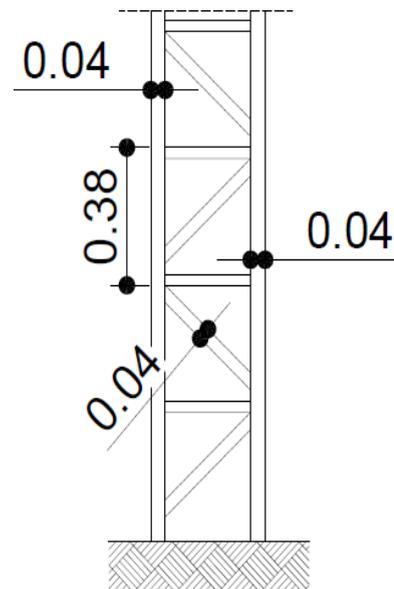
**PILAR  
10**

- Nas demais partes constituintes deste pilar 05, percebeu-se o estado avançado de oxidação e perda de seção TOTAL com corrosão na base.

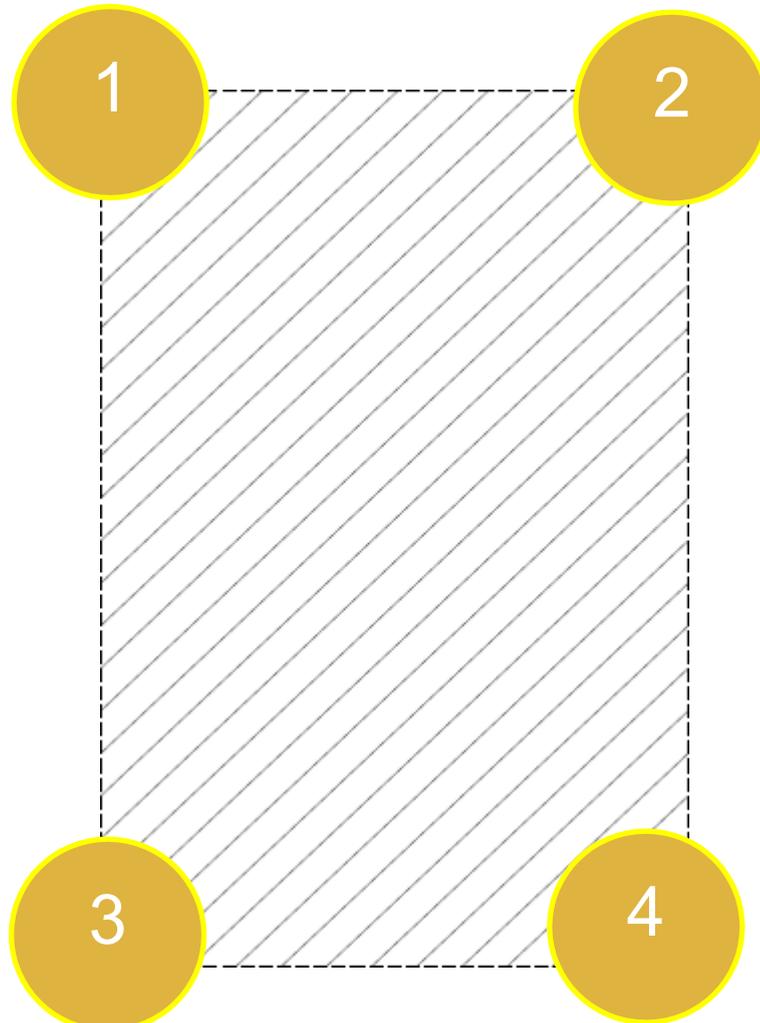
## 10 MAPA DE INTERVENÇÕES

A fim de melhor orientar a correção das patologias encontradas de acordo com o risco de acidentes, foi necessário diferenciar a necessidade de intervenções imediatas de outras intervenções a curto e médio prazo de execução. O mapa de intervenções abaixo, destaca em amarelo as áreas que devem ser tratadas com alto grau de prioridade em função da falta de estabilidade e segurança destes conjuntos com risco iminente de acidentes. As demais áreas hachuradas representam áreas de intervenção a curto e médio prazos, relatados a seguir em conjunto com as demais patologias encontradas;
