LAUDO TÉCNICO DE VISTORIA  
REFORMA

**QUADRA POLIESPORTIVA**

**EMEF FRANCISCO ARAÚJO**

**GUARAPARI/ES**

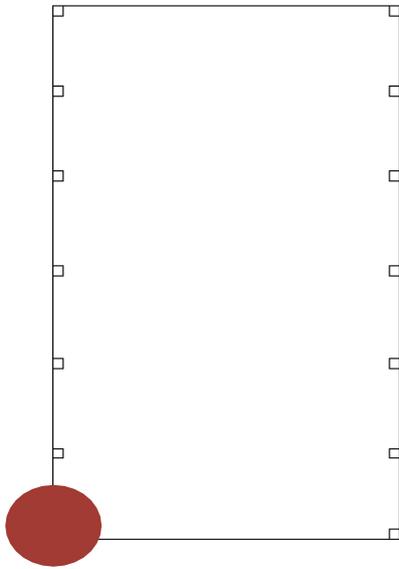
Posição do Pilar 01

## ANÁLISE DO PILAR 01: GRAU DE RISCO CRÍTICO – IMPACTO IRRECUPERÁVEL

- **Pilar 01** - percebeu-se o estado avançado de oxidação e perda de seção na base, se enquadrando no **Grau de Risco Crítico**.

Será necessário a substituição das peças da base de todos pilares acima citados com oxidação em estado avançado a fim de evitar o desabamento da estrutura devido ao estado avançado de corrosão, para reforçar a base será necessário concretar ate altura de 1.10 m.

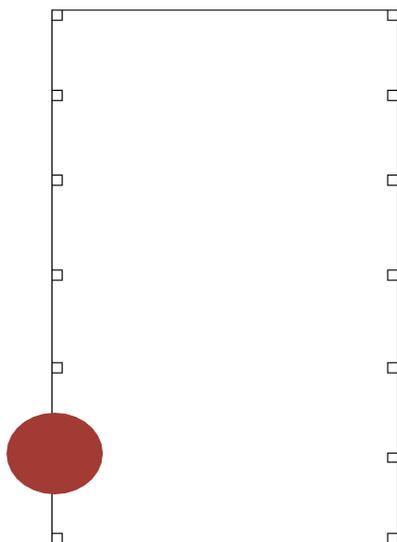
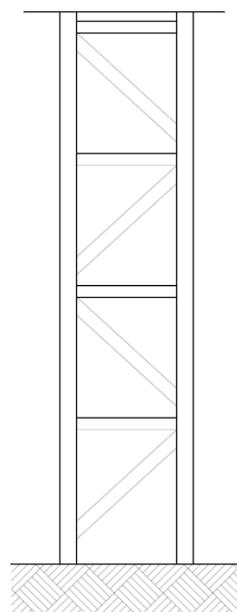
Posição do Pilar 02

## ANÁLISE DO PILAR 02: GRAU DE RISCO CRÍTICO – IMPACTO IRRECUPERÁVEL

- **Pilar 02** - percebeu-se o estado avançado de oxidação e perda de seção na base, se enquadrando no **Grau de Risco Crítico**.

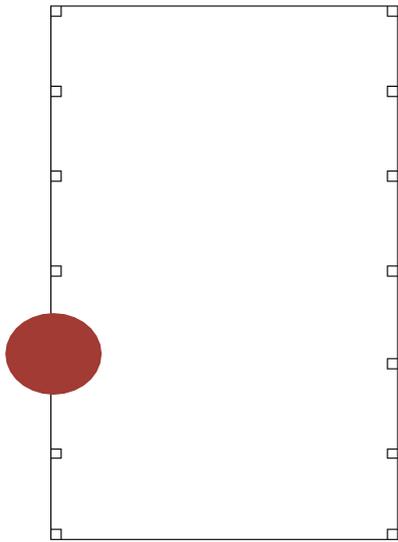
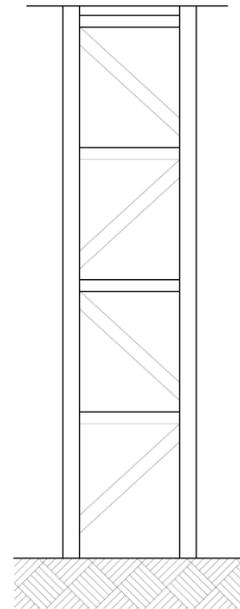
Posição do Pilar 03

## ANÁLISE DO PILAR 03: GRAU DE RISCO CRÍTICO – IMPACTO IRRECUPERÁVEL

**Pilar 03** - percebeu-se o estado avançado de oxidação e perda de seção na base, se enquadrando no **Grau de Risco Crítico**.

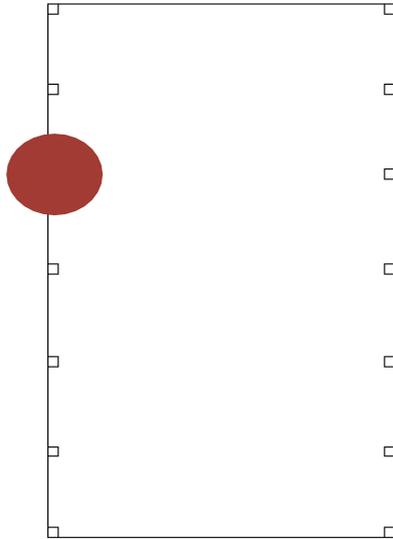
Posição do Pilar 04

## ANÁLISE DO PILAR 04: GRAU DE RISCO CRÍTICO – IMPACTO IRRECUPERÁVEL

**Pilar 04** - percebeu-se o estado avançado de oxidação e perda de seção na base, se enquadrando no **Grau de Risco Crítico**.

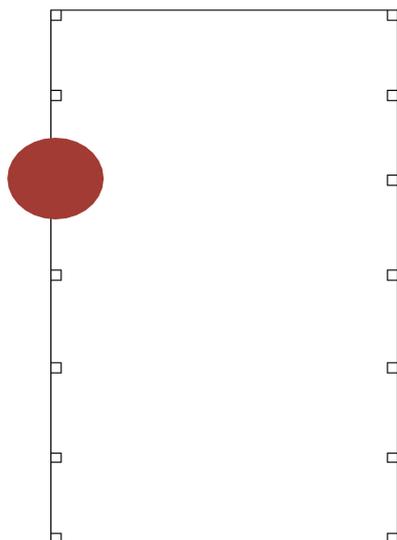
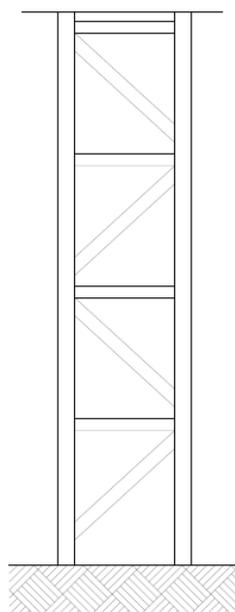
Posição do Pilar 05

## ANÁLISE DO PILAR 05 GRAU DE RISCO CRÍTICO – IMPACTO IRRECUPERÁVEL

**Pilar 05** - percebeu-se o estado avançado de oxidação e perda de seção na base, se enquadrando no **Grau de Risco Crítico**

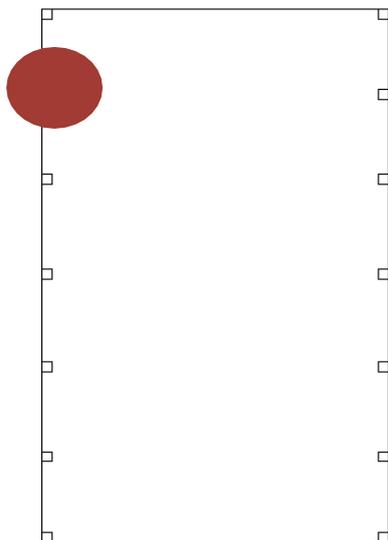
Posição do Pilar 06

## ANÁLISE DO PILAR 06: GRAU DE RISCO CRÍTICO – IMPACTO IRRECUPERÁVEL

**Pilar 06** - percebeu-se o estado avançado de oxidação e perda de seção na base, se enquadrando no **Grau de Risco Crítico**.

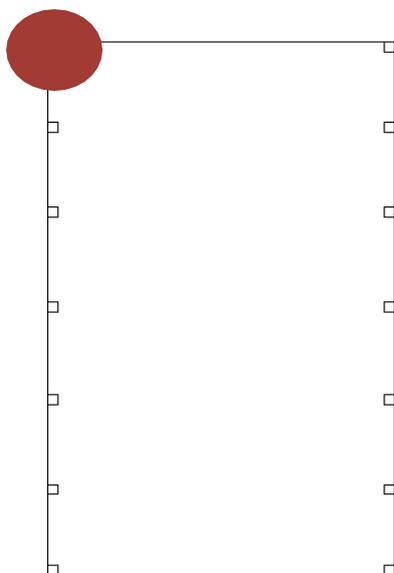
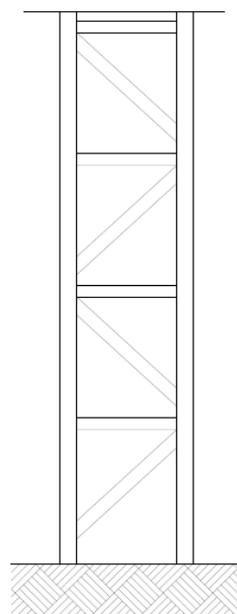
Posição do Pilar 07

## ANÁLISE DO PILAR 07: GRAU DE RISCO CRÍTICO – IMPACTO IRRECUPERÁVEL

**Pilar 07** - percebeu-se o estado avançado de oxidação e perda de seção na base, se enquadrando no **Grau de Risco Crítico**.

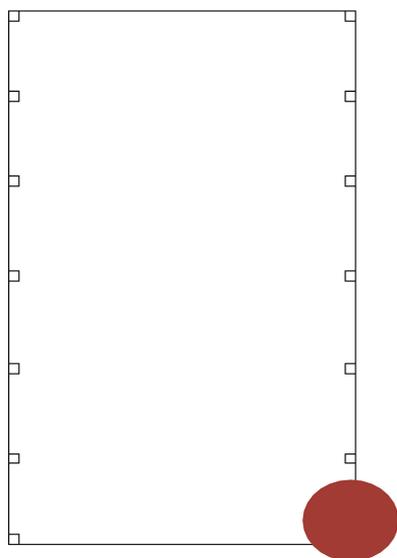
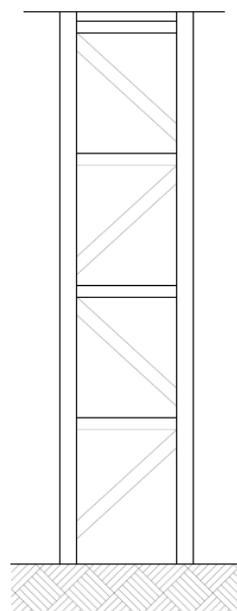
Posição do Pilar 08

## ANÁLISE DO PILAR 08: GRAU DE RISCO CRÍTICO – IMPACTO IRRECUPERÁVEL

**Pilar 08** - percebeu-se o estado avançado de oxidação e perda de seção na base, se enquadrando no **Grau de Risco Crítico**.

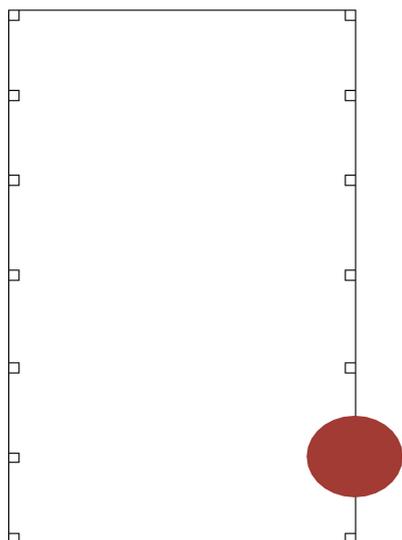
Posição do Pilar 09

## ANÁLISE DO PILAR 9: GRAU DE RISCO CRÍTICO – IMPACTO IRRECUPERÁVEL

**Pilar 9** - percebeu-se o estado avançado de oxidação e perda de seção na base, se enquadrando no **Grau de Risco Crítico**

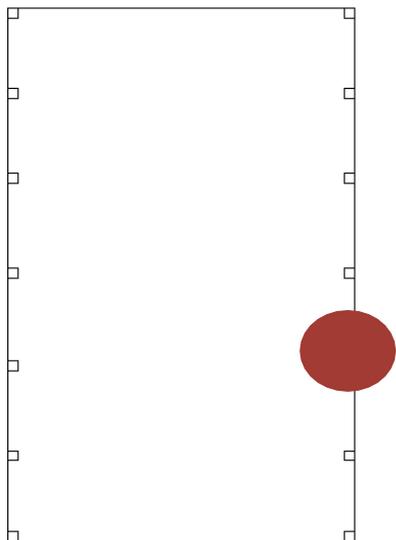
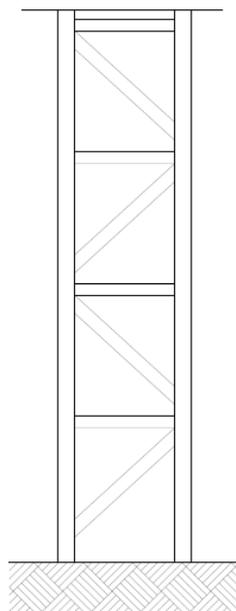
Posição do Pilar 10

## ANÁLISE DO PILAR 10: GRAU DE RISCO CRÍTICO – IMPACTO IRRECUPERÁVEL

**Pilar 10** - percebeu-se o estado avançado de oxidação e perda de seção na base, se enquadrando no **Grau de Risco Crítico**.

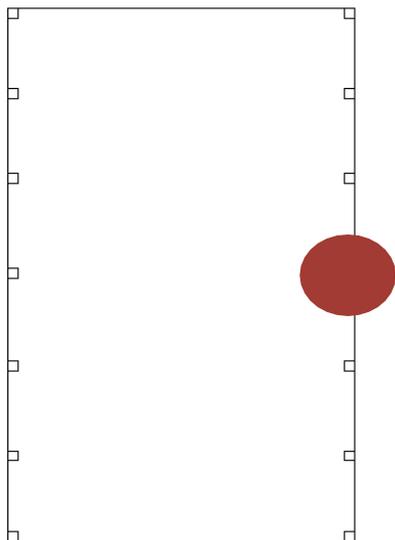
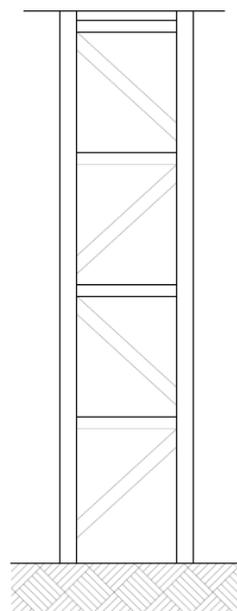
Posição do Pilar 11

## ANÁLISE DO PILAR 11: GRAU DE RISCO CRÍTICO – IMPACTO IRRECUPERÁVEL

**Pilar 11** - percebeu-se o estado avançado de oxidação e perda de seção na base, se enquadrando no **Grau de Risco Crítico**.

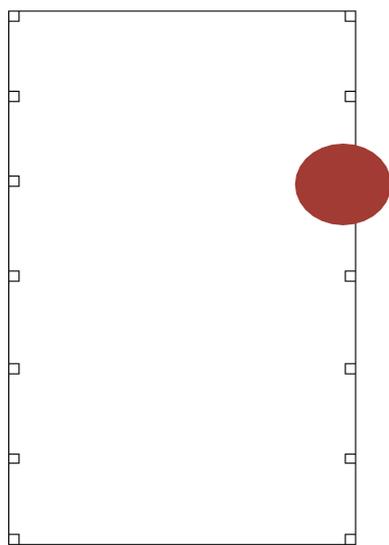
Posição do Pilar 12

## ANÁLISE DO PILAR 12: GRAU DE RISCO CRÍTICO – IMPACTO IRRECUPERÁVEL

**Pilar 12** - percebeu-se o estado avançado de oxidação e perda de seção na base, se enquadrando no **Grau de Risco Crítico**.

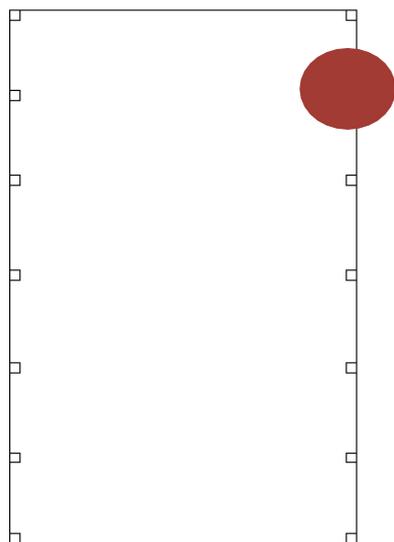
Posição do Pilar 13

## ANÁLISE DO PILAR 13: GRAU DE RISCO CRÍTICO – IMPACTO IRRECUPERÁVEL

**Pilar 13** - percebeu-se o estado avançado de oxidação e perda de seção na base, se enquadrando no **Grau de Risco Crítico**.

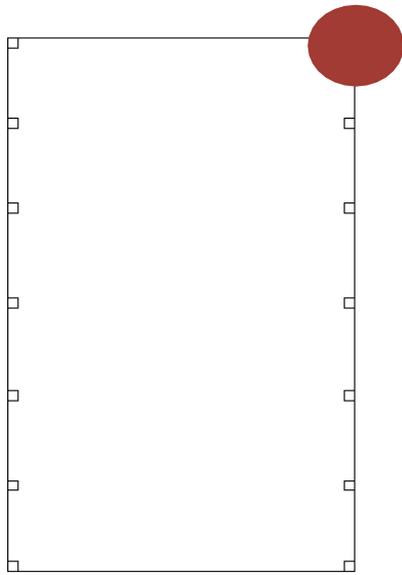
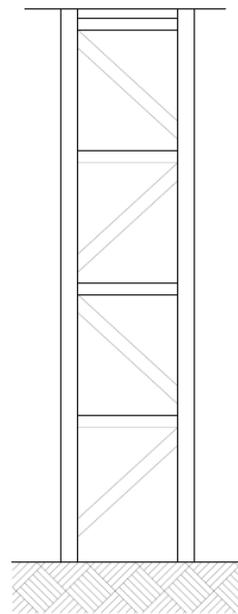
Posição do Pilar 14

## ANÁLISE DO PILAR 14: GRAU DE RISCO CRÍTICO – IMPACTO IRRECUPERÁVEL

**Pilar 14** - percebeu-se o estado avançado de oxidação e perda de seção na base, se enquadrando no **Grau de Risco Crítico**

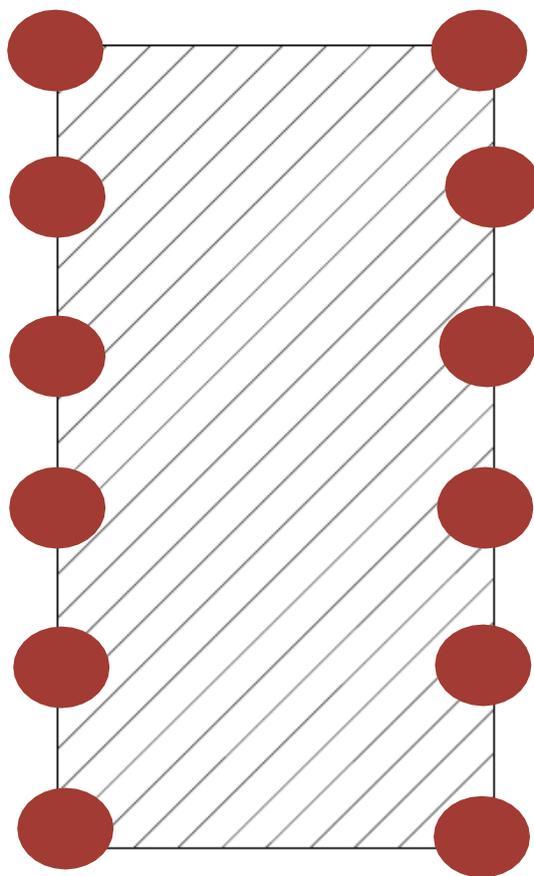
## 10 MAPA DE INTERVENÇÕES

A fim de melhor orientar a correção das patologias encontradas de acordo com o risco de acidentes, foi necessário diferenciar a necessidade de intervenções imediatas de outras intervenções a curto e médio prazo de execução. O mapa de intervenções abaixo, destaca **em vermelho** as áreas que devem ser tratadas com **alto grau de prioridade** em função da falta de estabilidade e segurança destes conjuntos com **risco iminente de acidentes**, são as **bases dos pilares**. As demais áreas hachuradas representam áreas de intervenção a curto e médio prazos, relatados a seguir em conjunto com as demais patologias encontradas;

- Substituição das peças da base de todos os pilares:
