**LAUDO TÉCNICO DE VISTORIA
REFORMA**

QUADRA POLIESPORTIVA

EMEIEF MARIA VELOSO CALMON

GUARAPARI/ES

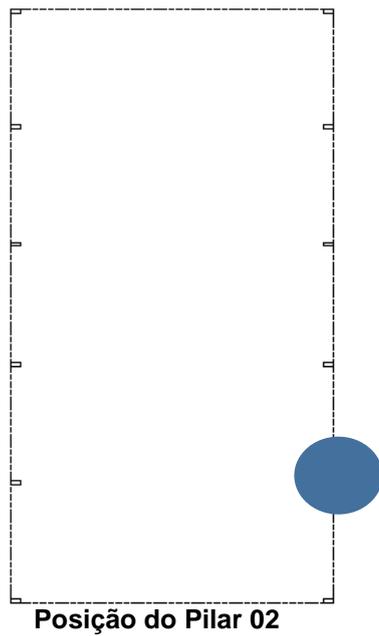
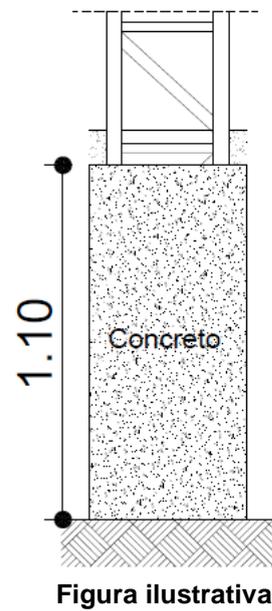
ANÁLISE DO PILAR 02: GRAU DE RISCO REGULAR – IMPACTO PARCIALMENTE RECUPERÁVEL:

Base de concreto

- **Pilar 02** - Com a fundação em concreto, apresentam bom estado de segurança, porém apresenta início de oxidação uniforme nas peças.

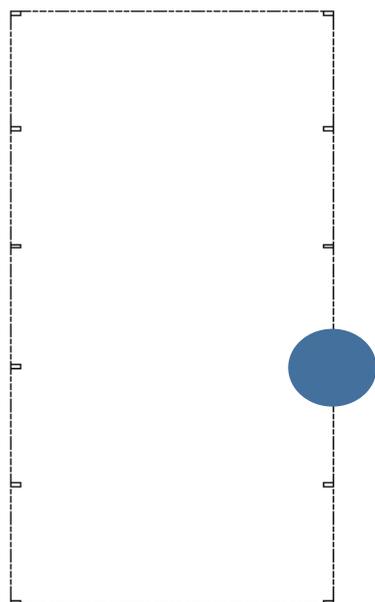
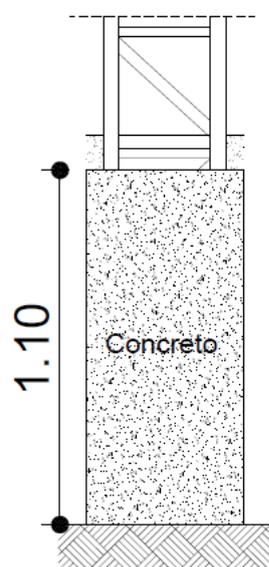
Posição do Pilar 03

ANÁLISE DO PILAR 03: GRAU DE RISCO REGULAR – IMPACTO PARCIALMENTE RECUPERÁVEL:

- **Pilar 03** - Com a fundação em concreto, apresentam bom estado de segurança, porém apresenta início de oxidação uniforme nas peças.

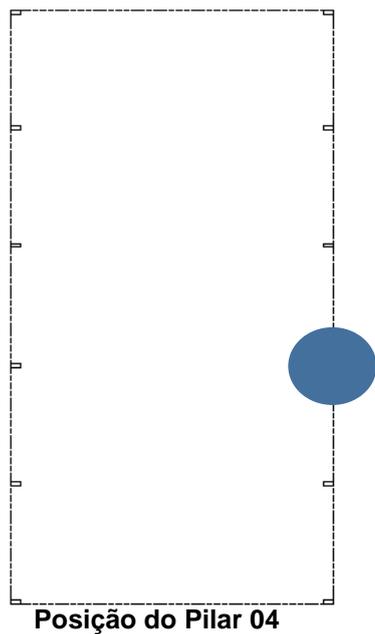
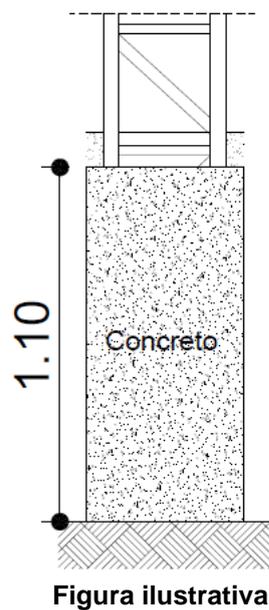
ANÁLISE DO PILAR 04: GRAU DE RISCO REGULAR – IMPACTO PARCIALMENTE RECUPERÁVEL:

Base com concreto

- **Pilar 04** - percebeu-se o estado avançado de oxidação e perda de seção no decorrer da estrutura e início de corrosão na base de concreto.

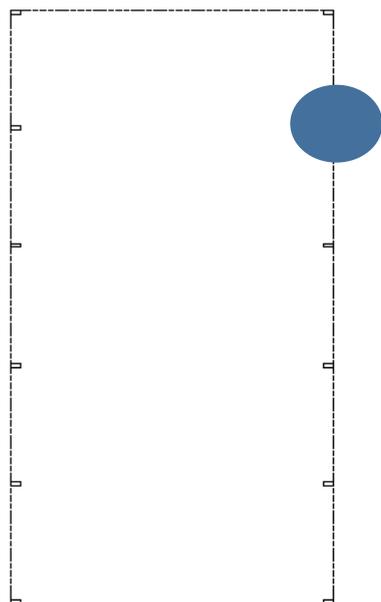
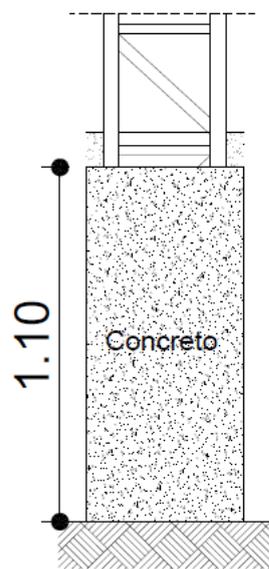
Posição do Pilar 05

ANÁLISE DO PILAR 05: GRAU DE RISCO REGULAR – IMPACTO PARCIALMENTE RECUPERÁVEL:

- **Pilar 05** - Com a fundação em concreto, apresentam bom estado de segurança, porém apresenta início de oxidação uniforme nas peças.

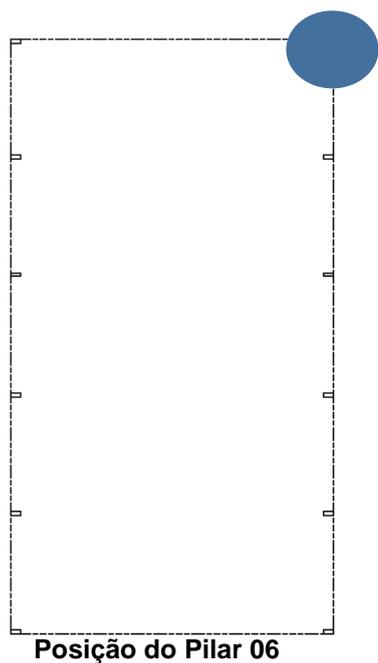
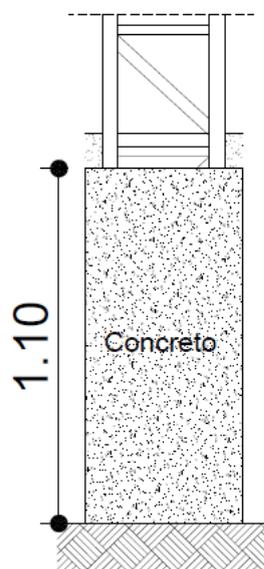
Posição do Pilar 06

ANÁLISE DO PILAR 06: GRAU DE RISCO REGULAR – IMPACTO PARCIALMENTE RECUPERÁVEL:

- **Pilar 06** Com a fundação em concreto, apresentam bom estado de segurança, porém apresenta início de oxidação uniforme nas peças.

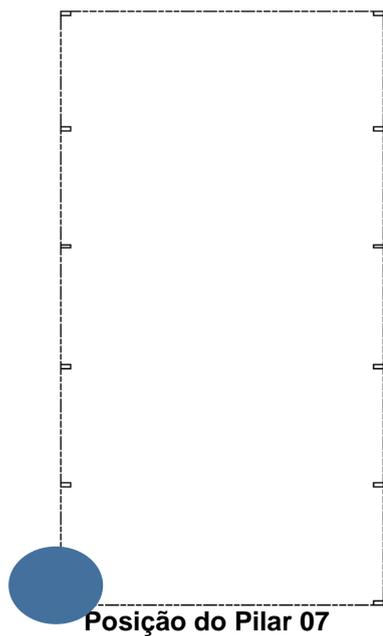
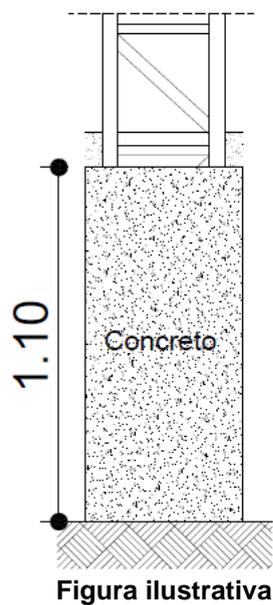
ANÁLISE DO PILAR 07: GRAU DE RISCO REGULAR – IMPACTO PARCIALMENTE RECUPERÁVEL:

Base com concreto

- **Pilar 07** - Com a fundação em concreto, apresentam bom estado de segurança, porém apresenta início de oxidação uniforme nas peças.

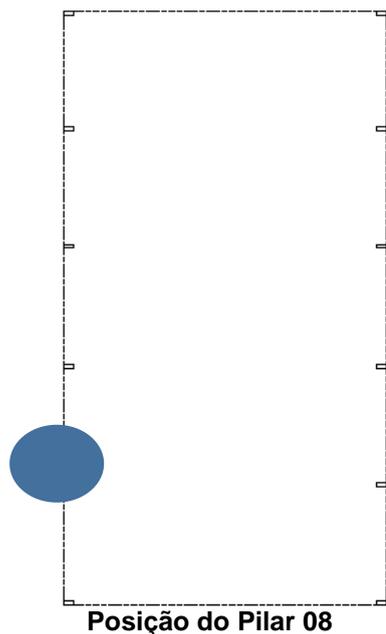
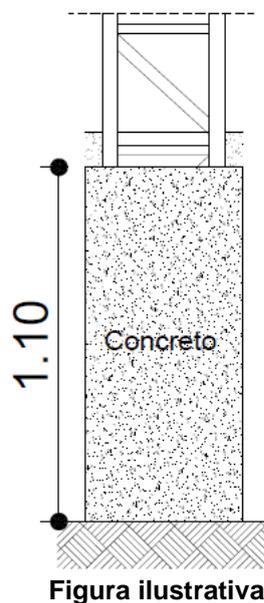
Posição do Pilar 08

ANÁLISE DO PILAR 08: GRAU DE RISCO REGULAR – IMPACTO PARCIALMENTE RECUPERÁVEL:

- **Pilar 08** - Com a fundação em concreto, apresentam bom estado de segurança, porém apresenta início de oxidação uniforme nas peças.

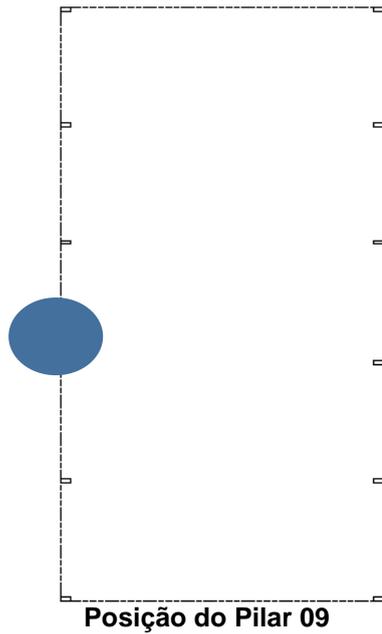
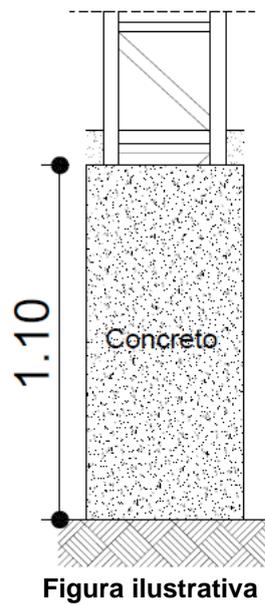
ANÁLISE DO PILAR 09: GRAU DE RISCO REGULAR – IMPACTO PARCIALMENTE RECUPERÁVEL:

Base com concreto

- **Pilar 09** - Com a fundação em concreto, apresentam bom estado de segurança, porém apresenta início de oxidação uniforme nas peças.

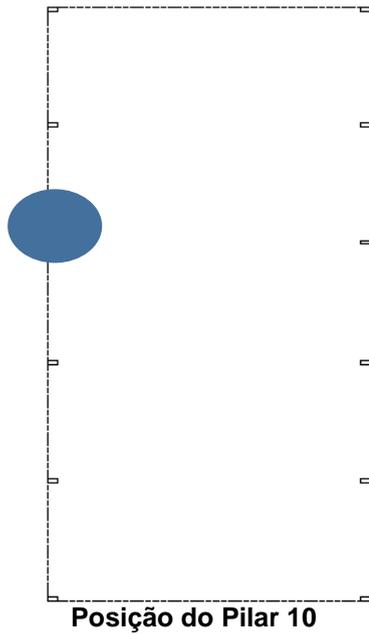
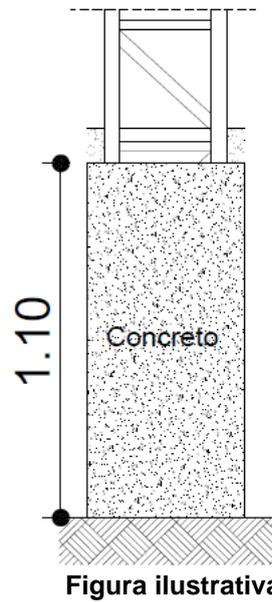
Posição do Pilar 10

ANÁLISE DO PILAR 10: GRAU DE RISCO REGULAR – IMPACTO PARCIALMENTE RECUPERÁVEL:

- **Pilar 10** - Com a fundação em concreto, apresentam bom estado de segurança, porém apresenta início de oxidação uniforme nas peças.

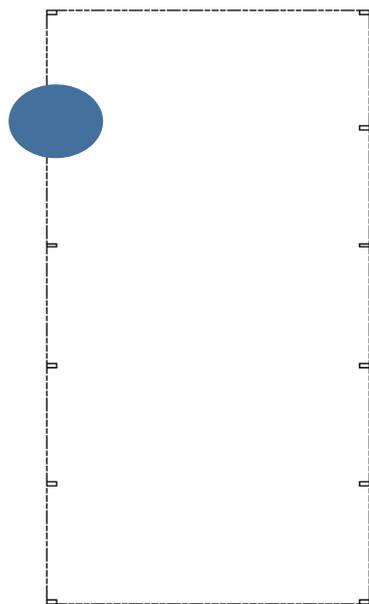
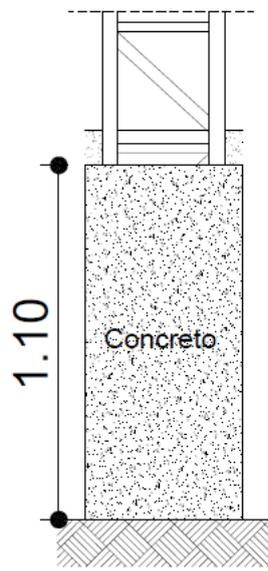
Posição do Pilar 11

ANÁLISE DO PILAR 11: GRAU DE RISCO REGULAR – IMPACTO PARCIALMENTE RECUPERÁVEL:

- **Pilar 11** - Com a fundação em concreto, apresentam bom estado de segurança, porém apresenta início de oxidação uniforme nas peças.

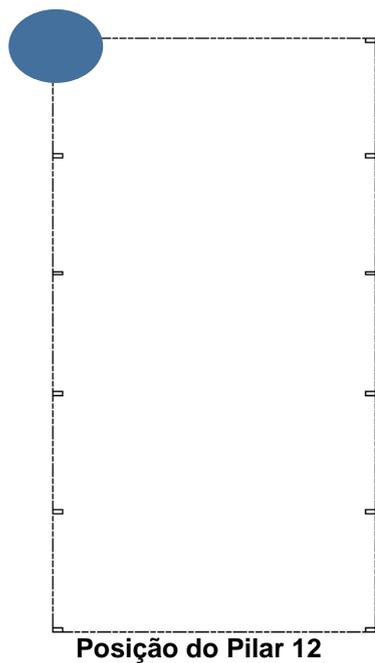
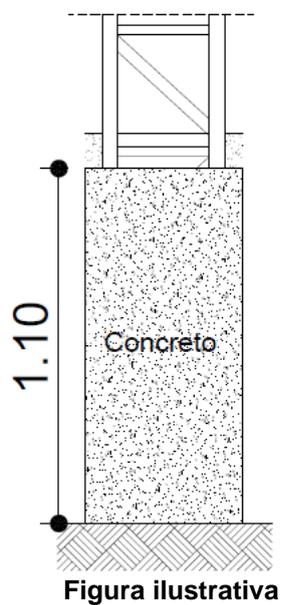
ANÁLISE DO PILAR 12: GRAU DE RISCO REGULAR – IMPACTO PARCIALMENTE RECUPERÁVEL:

- **Pilar 12** - Com a fundação em concreto, apresentam bom estado de segurança, porém apresenta início de oxidação uniforme nas peças.
