**LAUDO TÉCNICO DE VISTORIA  
REFORMA**

**QUADRA POLIESPORTIVA**

**EMEF MARINALVA ARAGÃO AMORIM**

**GUARAPARI/ES**

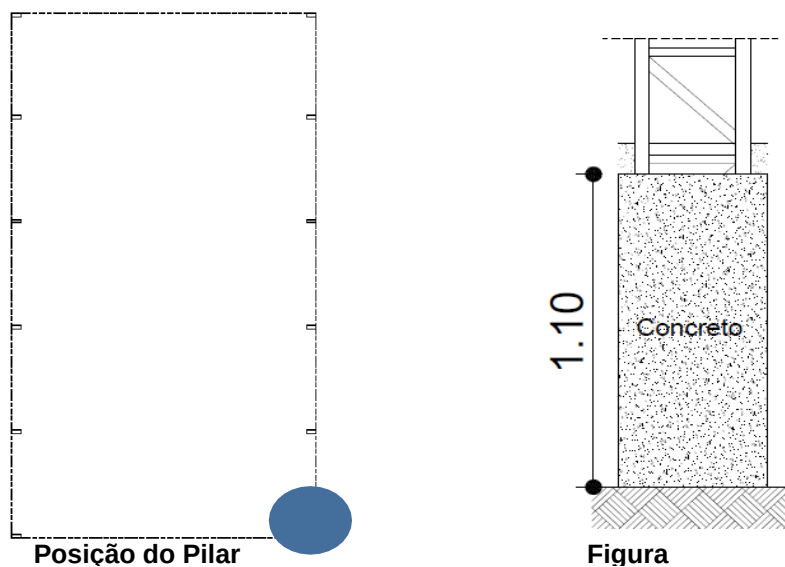
Figura

#### ANÁLISE DO PILAR 01: GRAU DE RISCO REGULAR – IMPACTO PARCIALMENTE RECUPERÁVEL:

**Pilar 01** - A base de concreto apresentou início de corrosão e a estrutura metálica apresentou oxidação uniforme nas peças.

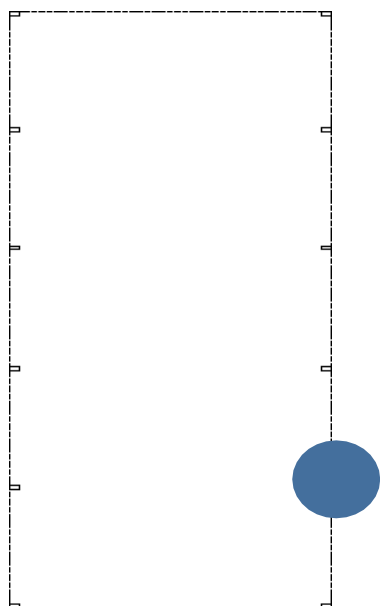
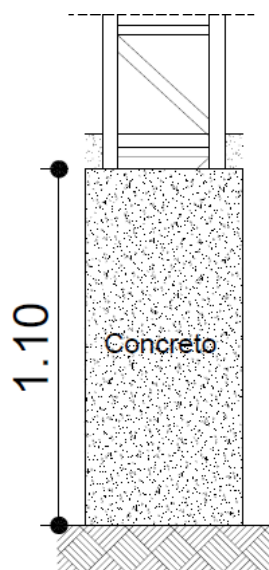
Posição do Pilar 02

**ANÁLISE DO PILAR 02: GRAU DE RISCO REGULAR – IMPACTO PARCIALMENTE RECUPERÁVEL:**

- **Pilar 02** - Com a fundação em concreto, apresentam bom estado de segurança, porém apresenta início de oxidação uniforme nas peças.

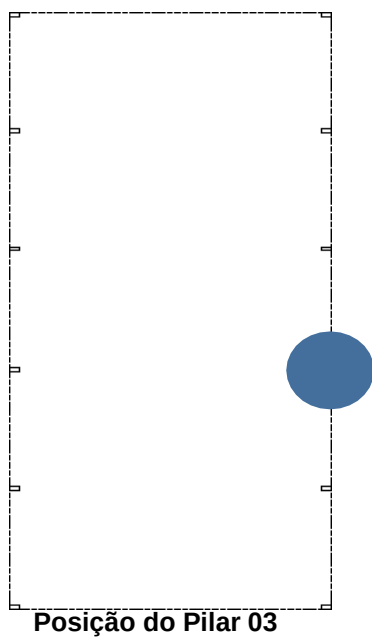
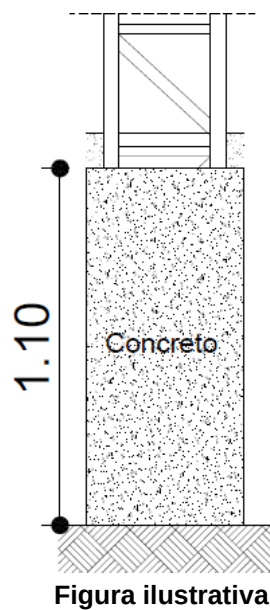
**ANÁLISE DO PILAR 03: GRAU DE RISCO REGULAR – IMPACTO PARCIALMENTE RECUPERÁVEL:**

- **Pilar 03** - Com a fundação em concreto, apresentam bom estado de segurança, porém apresenta início de oxidação uniforme nas peças.

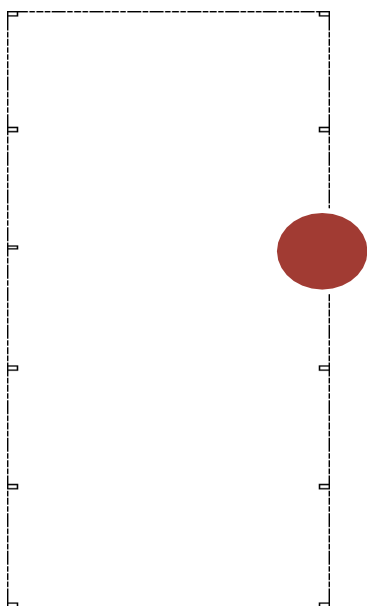
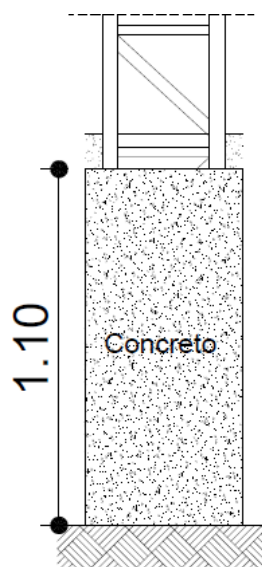
**Posição do Pilar 04**

**ANÁLISE DO PILAR 04: GRAU DE RISCO CRÍTICO – IMPACTO IRRECUPERÁVEL:**

- **Pilar 04** - percebeu-se o estado avançado de oxidação e perda de seção no decorrer da estrutura e início de corrosão na base de concreto.

- Substituição do pilar 4:

- Será necessário a substituição dos pilares acima citados com oxidação em estado avançado na base a fim de evitar o desabamento da estrutura devido ao estado avançado de corrosão.

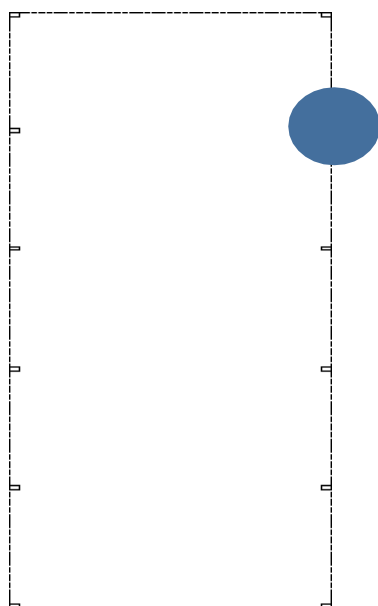
Posição do Pilar 05

**ANÁLISE DO PILAR 05: GRAU DE RISCO REGULAR – IMPACTO PARCIALMENTE RECUPERÁVEL:**

- **Pilar 05** - Com a fundação em concreto, apresentam bom estado de segurança, porém apresenta início de oxidação uniforme nas peças.

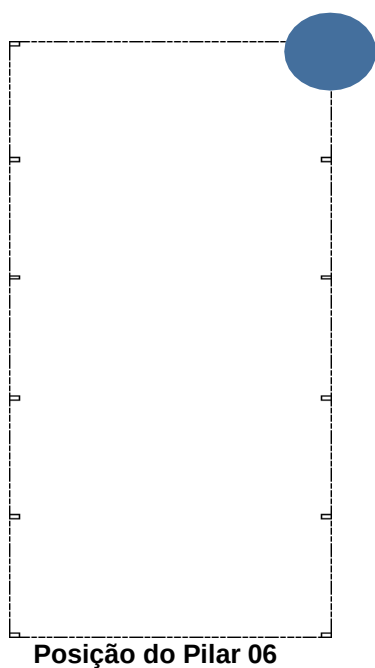
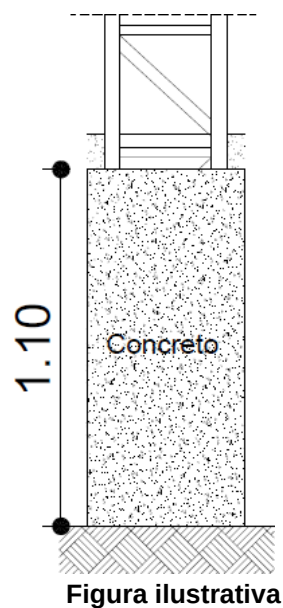
**ANÁLISE DO PILAR 06: GRAU DE RISCO REGULAR – IMPACTO PARCIALMENTE RECUPERÁVEL:**

- **Pilar 06**- Com a fundação em concreto, apresentam bom estado de segurança, porém apresenta início de oxidação uniforme nas peças.

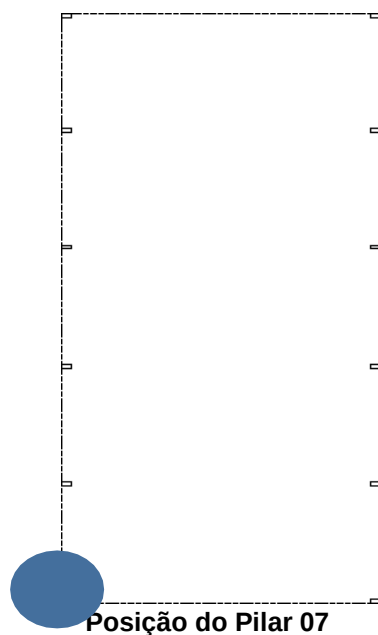
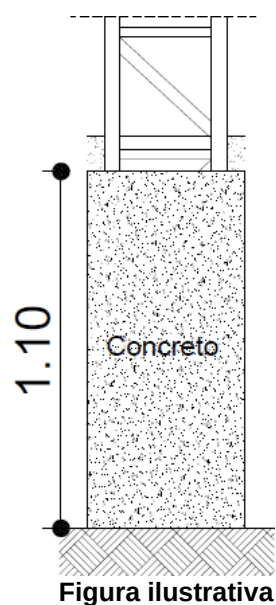
**ANÁLISE DO PILAR 07: GRAU DE RISCO REGULAR – IMPACTO PARCIALMENTE RECUPERÁVEL:**

- **Pilar 07** - Com a fundação em concreto, apresentam bom estado de segurança, porém apresenta início de oxidação uniforme nas peças.

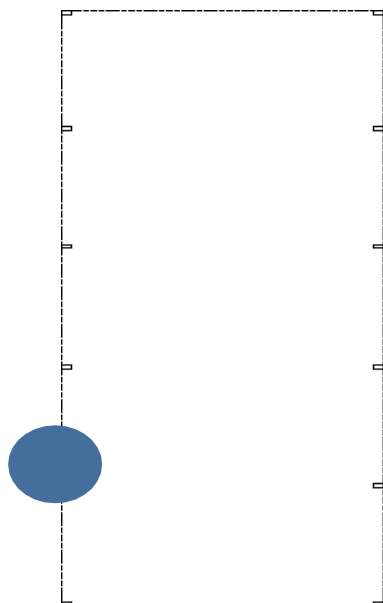
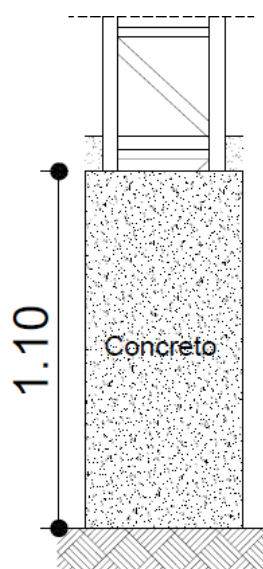
**ANÁLISE DO PILAR 08: GRAU DE RISCO REGULAR – IMPACTO PARCIALMENTE RECUPERÁVEL:**

- **Pilar 08** - Com a fundação em concreto, apresentam bom estado de segurança, porém apresenta início de oxidação uniforme nas peças.

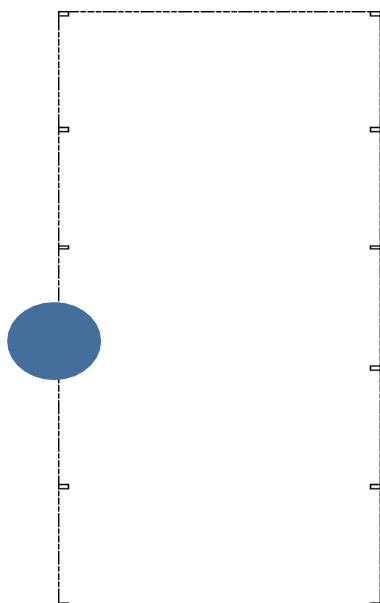
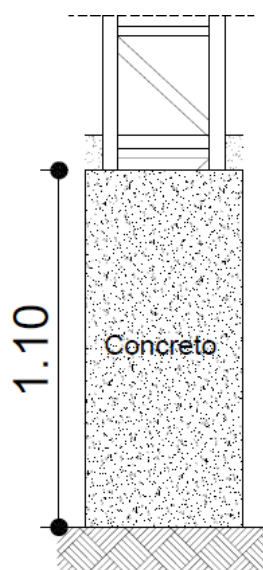
**ANÁLISE DO PILAR 09: GRAU DE RISCO REGULAR – IMPACTO PARCIALMENTE RECUPERÁVEL:**

- **Pilar 09** - Com a fundação em concreto, apresentam bom estado de segurança, porém apresenta início de oxidação uniforme nas peças.

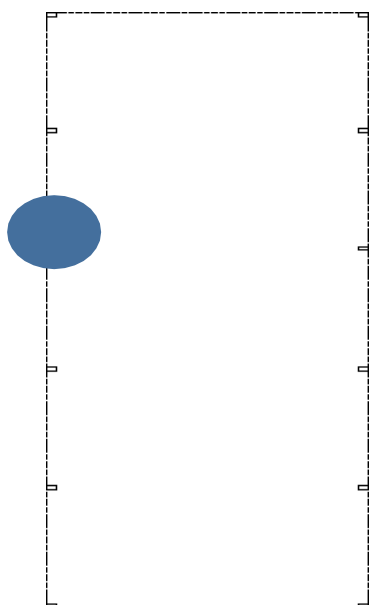
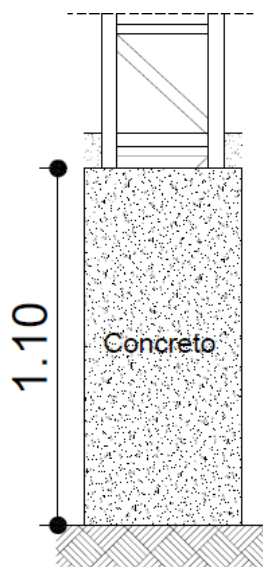
**ANÁLISE DO PILAR 10: GRAU DE RISCO REGULAR – IMPACTO PARCIALMENTE RECUPERÁVEL:**

- **Pilar 10** - Com a fundação em concreto, apresentam bom estado de segurança, porém apresenta início de oxidação uniforme nas peças.

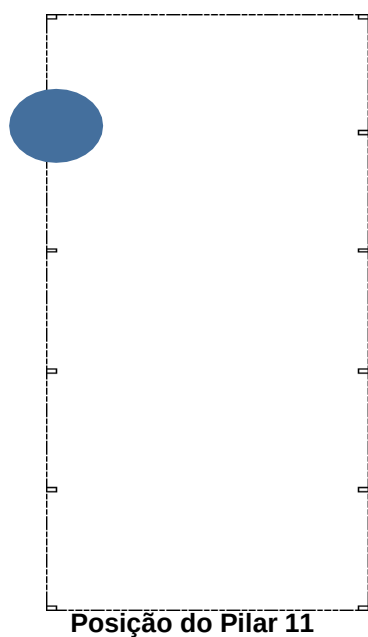
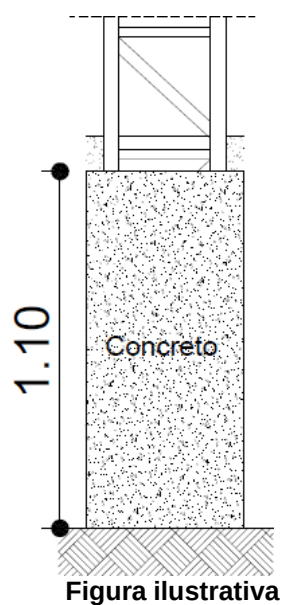
**ANÁLISE DO PILAR 11: GRAU DE RISCO REGULAR – IMPACTO PARCIALMENTE RECUPERÁVEL:**

- **Pilar 11** - Com a fundação em concreto, apresentam bom estado de segurança, porém apresenta início de oxidação uniforme nas peças.

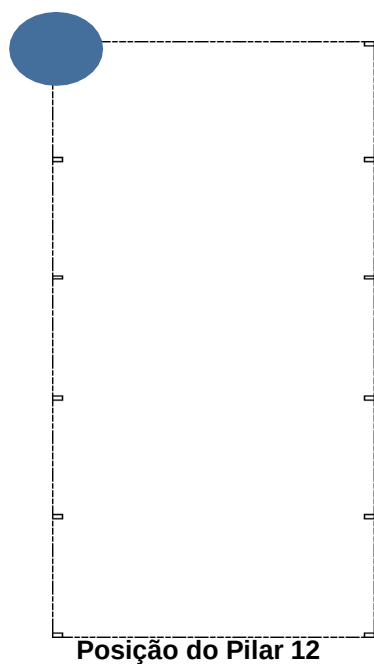
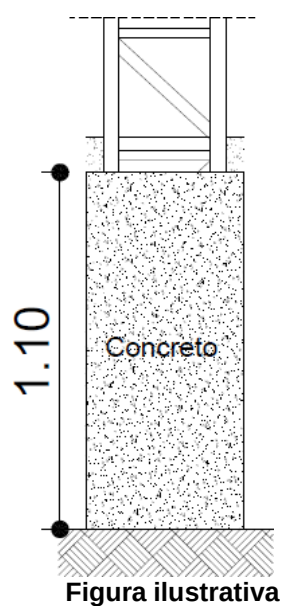
**ANÁLISE DO PILAR 12: GRAU DE RISCO REGULAR – IMPACTO PARCIALMENTE RECUPERÁVEL:**

- **Pilar 12** - Com a fundação em concreto, apresentam bom estado de segurança, porém apresenta início de oxidação uniforme nas peças.

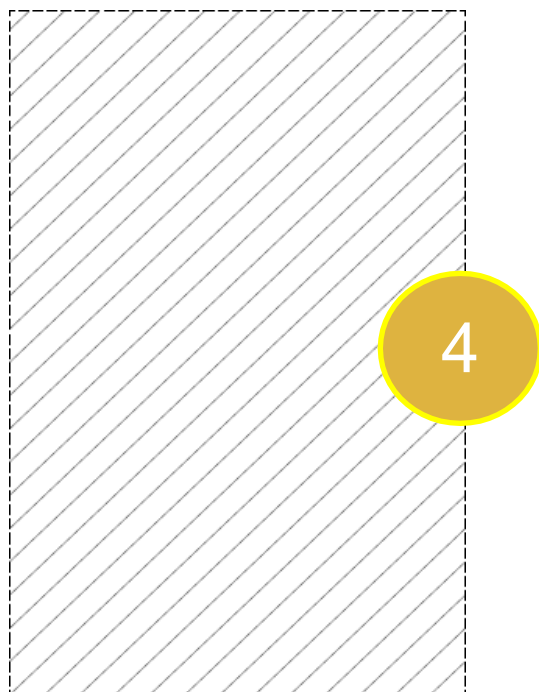
## 10 MAPA DE INTERVENÇÕES

A fim de melhor orientar a correção das patologias encontradas de acordo com o risco de acidentes, foi necessário diferenciar a necessidade de intervenções imediatas de outras intervenções a curto e médio prazo de execução. O mapa de intervenções abaixo, destaca **em amarelo** as áreas que devem ser tratadas com **alto grau de prioridade** em função da falta de estabilidade e segurança destes conjuntos com **risco eminente de acidentes**. As demais áreas hachuradas representam áreas de intervenção a curto e médio prazos, relatados a seguir em conjunto com as demais patologias encontradas;
