LAUDO TÉCNICO DE VISTORIA  
REFORMA

## **QUADRA POLIESPORTIVA**

**EMEF DARCY RIBEIRO**

**GUARAPARI/ES**

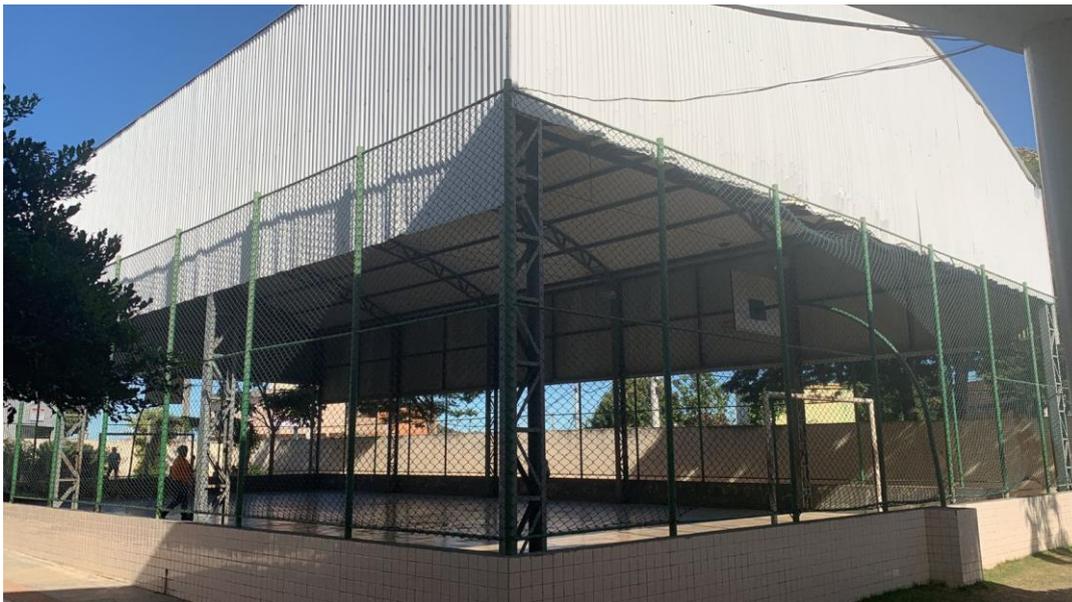
Figura 5 - Vista frontal da quadra poliesportiva

- A estrutura treliçada de cobertura apresentou na grande maioria, bom estado de conservação e sem deformações aparentes, necessitando de repintura preventiva dos seus elementos se enquadrando no **Grau de Risco Mínimo** e outras observações que se seguem;

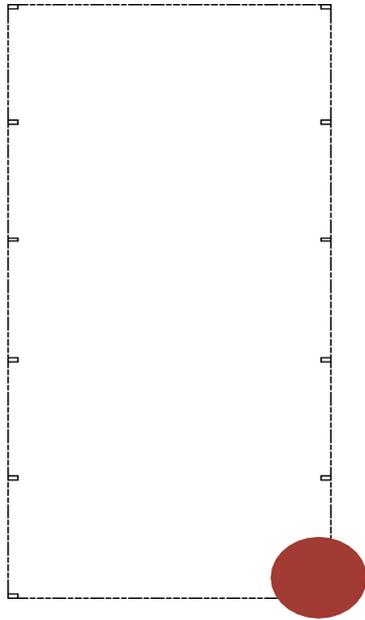
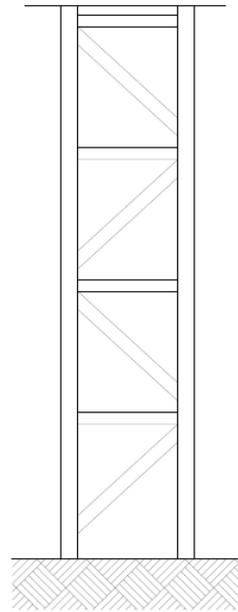
Posição do Pilar 01

- **Pilar 01** - percebeu-se o estado avançado de oxidação e perda de seção na base, se enquadrando no **Grau de Risco Crítico**.

- Substituição das peças da base de todos os pilares:
  - Será necessário a substituição das peças da base de todos pilares acima citados com oxidação em estado avançado a fim de evitar o desabamento da estrutura devido ao estado avançado de corrosão.
- Calha esquerda e direita, e verificação das tubulações e sua inclinação:

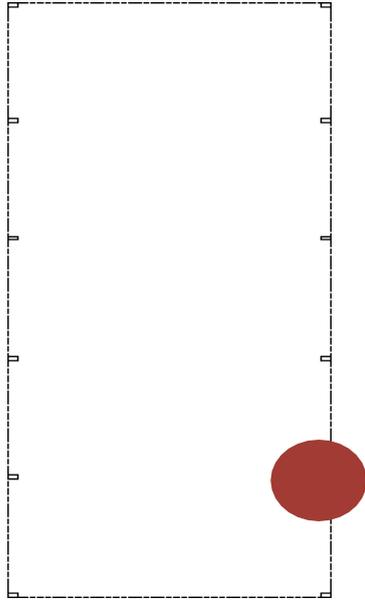
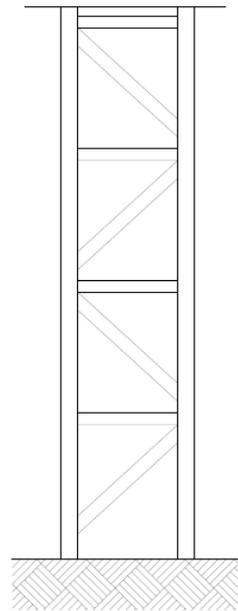
Posição do Pilar 02

- **Pilar 02** - percebeu-se o estado avançado de oxidação e perda de seção na base, se enquadrando no **Grau de Risco Crítico**

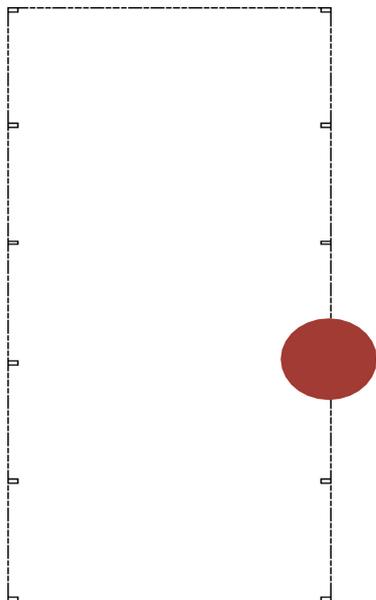
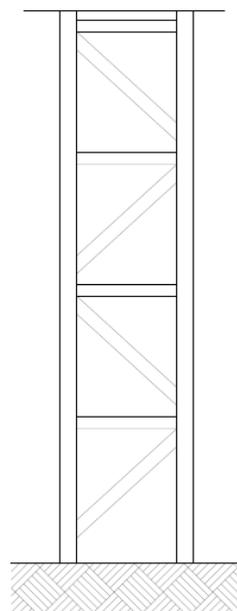
Posição do Pilar 03

**Pilar 03** - percebeu-se o estado avançado de oxidação e perda de seção na base, se enquadrando no **Grau de Risco Crítico**

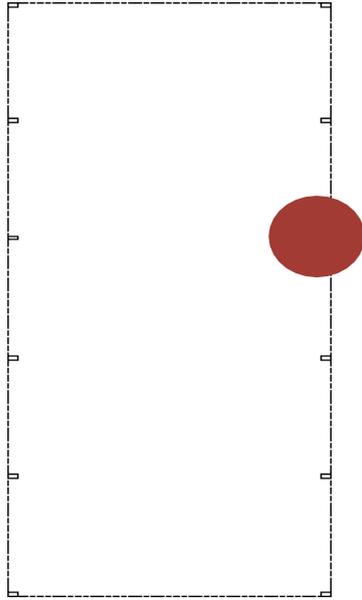
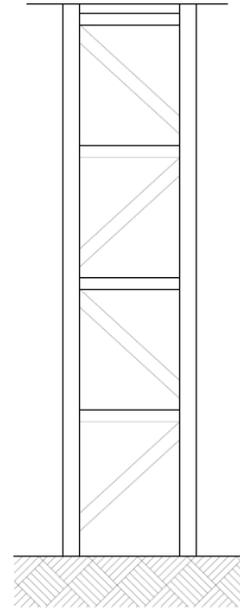
Posição do Pilar 04

**Pilar 04** - percebeu-se o estado avançado de oxidação e perda de seção na base, se enquadrando no **Grau de Risco Crítico**.

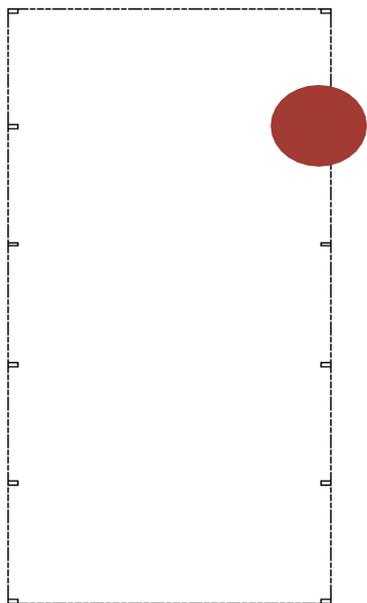
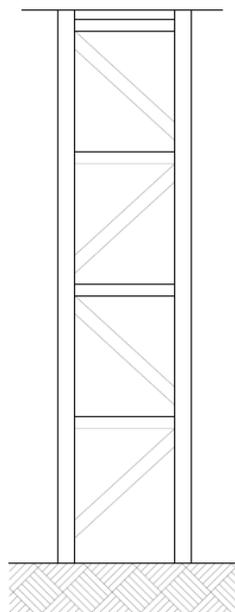
Posição do Pilar 05

**Pilar 05** - percebeu-se o estado avançado de oxidação e perda de seção na base, se enquadrando no **Grau de Risco Crítico**.

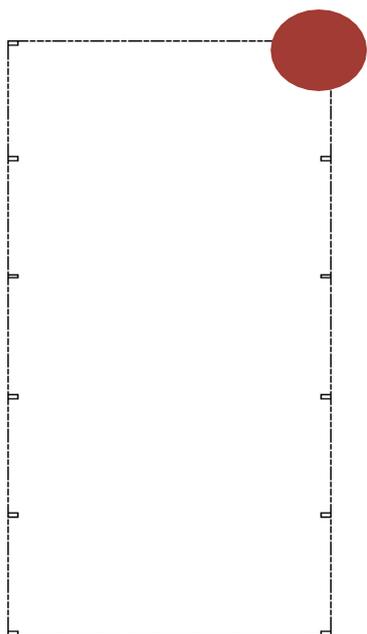
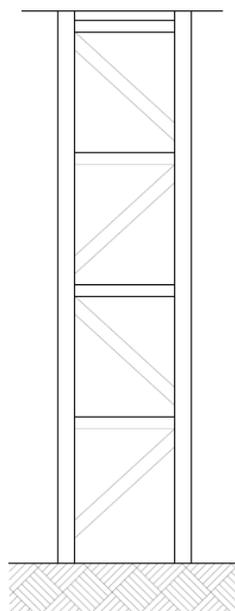
Posição do Pilar 06

**Pilar 06** - percebeu-se o estado avançado de oxidação e perda de seção na base, se enquadrando no **Grau de Risco Crítico**.

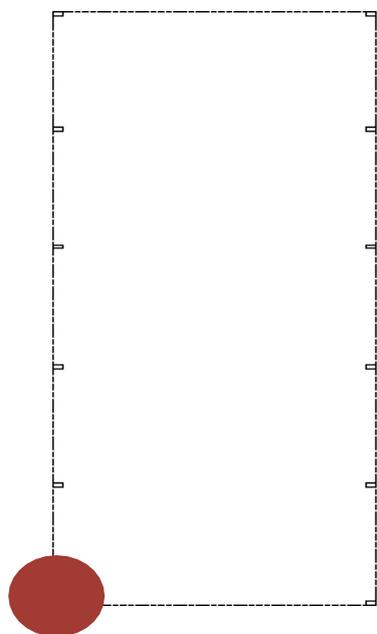
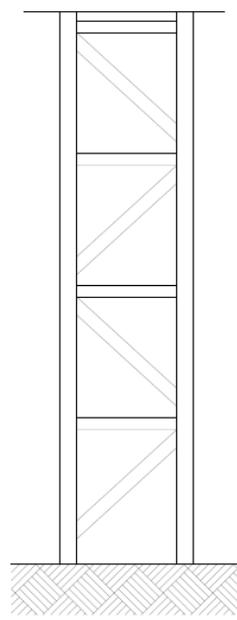
Posição do Pilar 07

**Pilar 07** - percebeu-se o estado avançado de oxidação e perda de seção na base, se enquadrando no **Grau de Risco Crítico**.

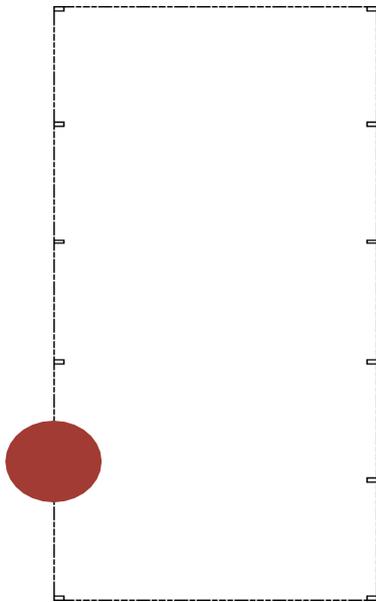
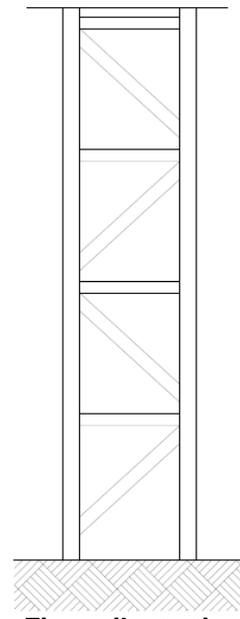
Posição do Pilar 08

**Pilar 08** - percebeu-se o estado avançado de oxidação e perda de seção na base, se enquadrando no **Grau de Risco Crítico**.

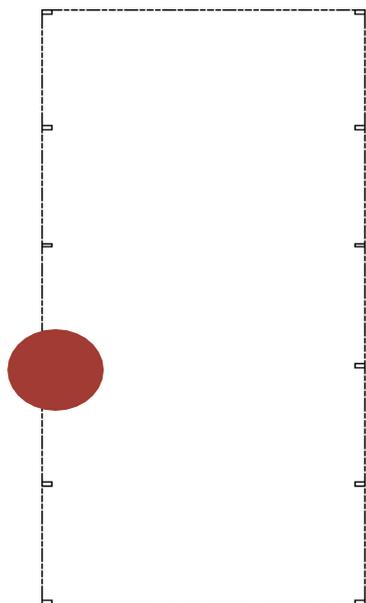
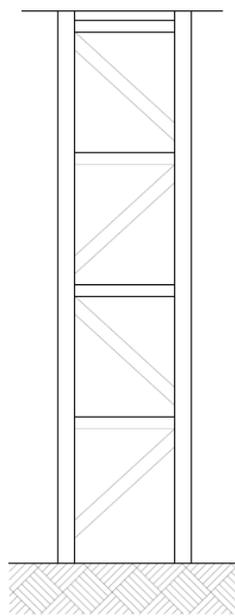
Posição do Pilar 09

**Pilar 9** - percebeu-se o estado avançado de oxidação e perda de seção na base, se enquadrando no **Grau de Risco Crítico**.

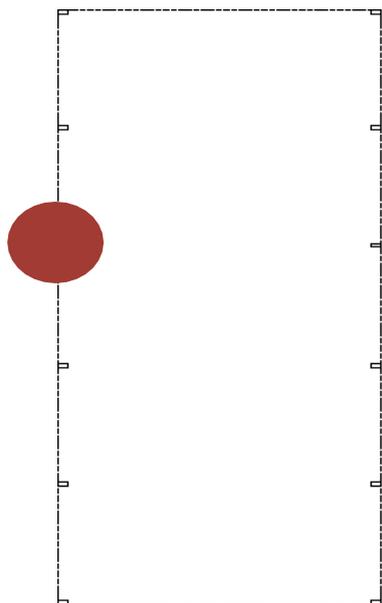
Posição do Pilar 10

**Pilar 10** - percebeu-se o estado avançado de oxidação e perda de seção na base, se enquadrando no **Grau de Risco Crítico**.

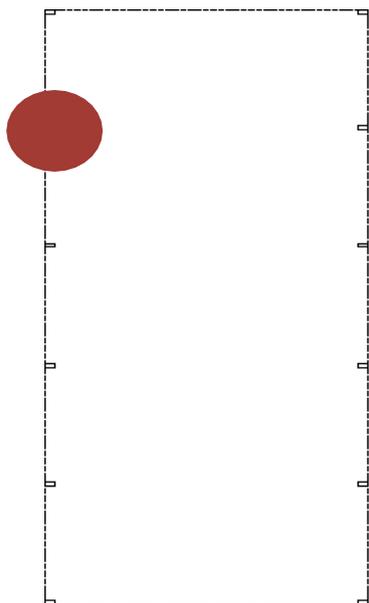
Posição do Pilar 11

**Pilar 11** - percebeu-se o estado avançado de oxidação e perda de seção na base, se enquadrando no **Grau de Risco Crítico**.

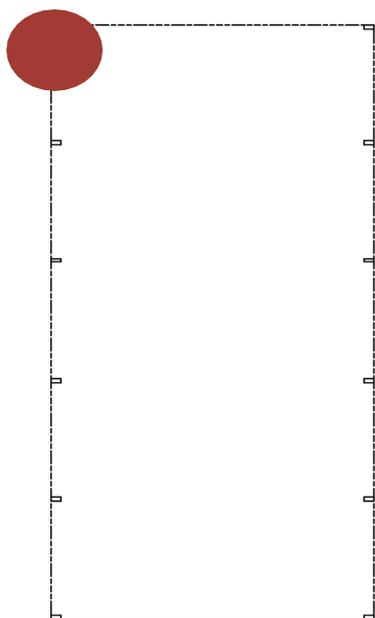
Posição do Pilar 12

**Pilar 12** - percebeu-se o estado avançado de oxidação e perda de seção na base, se enquadrando no **Grau de Risco Crítico**.
